定期検査中の 4 号機における原子炉建屋内の水漏れについて

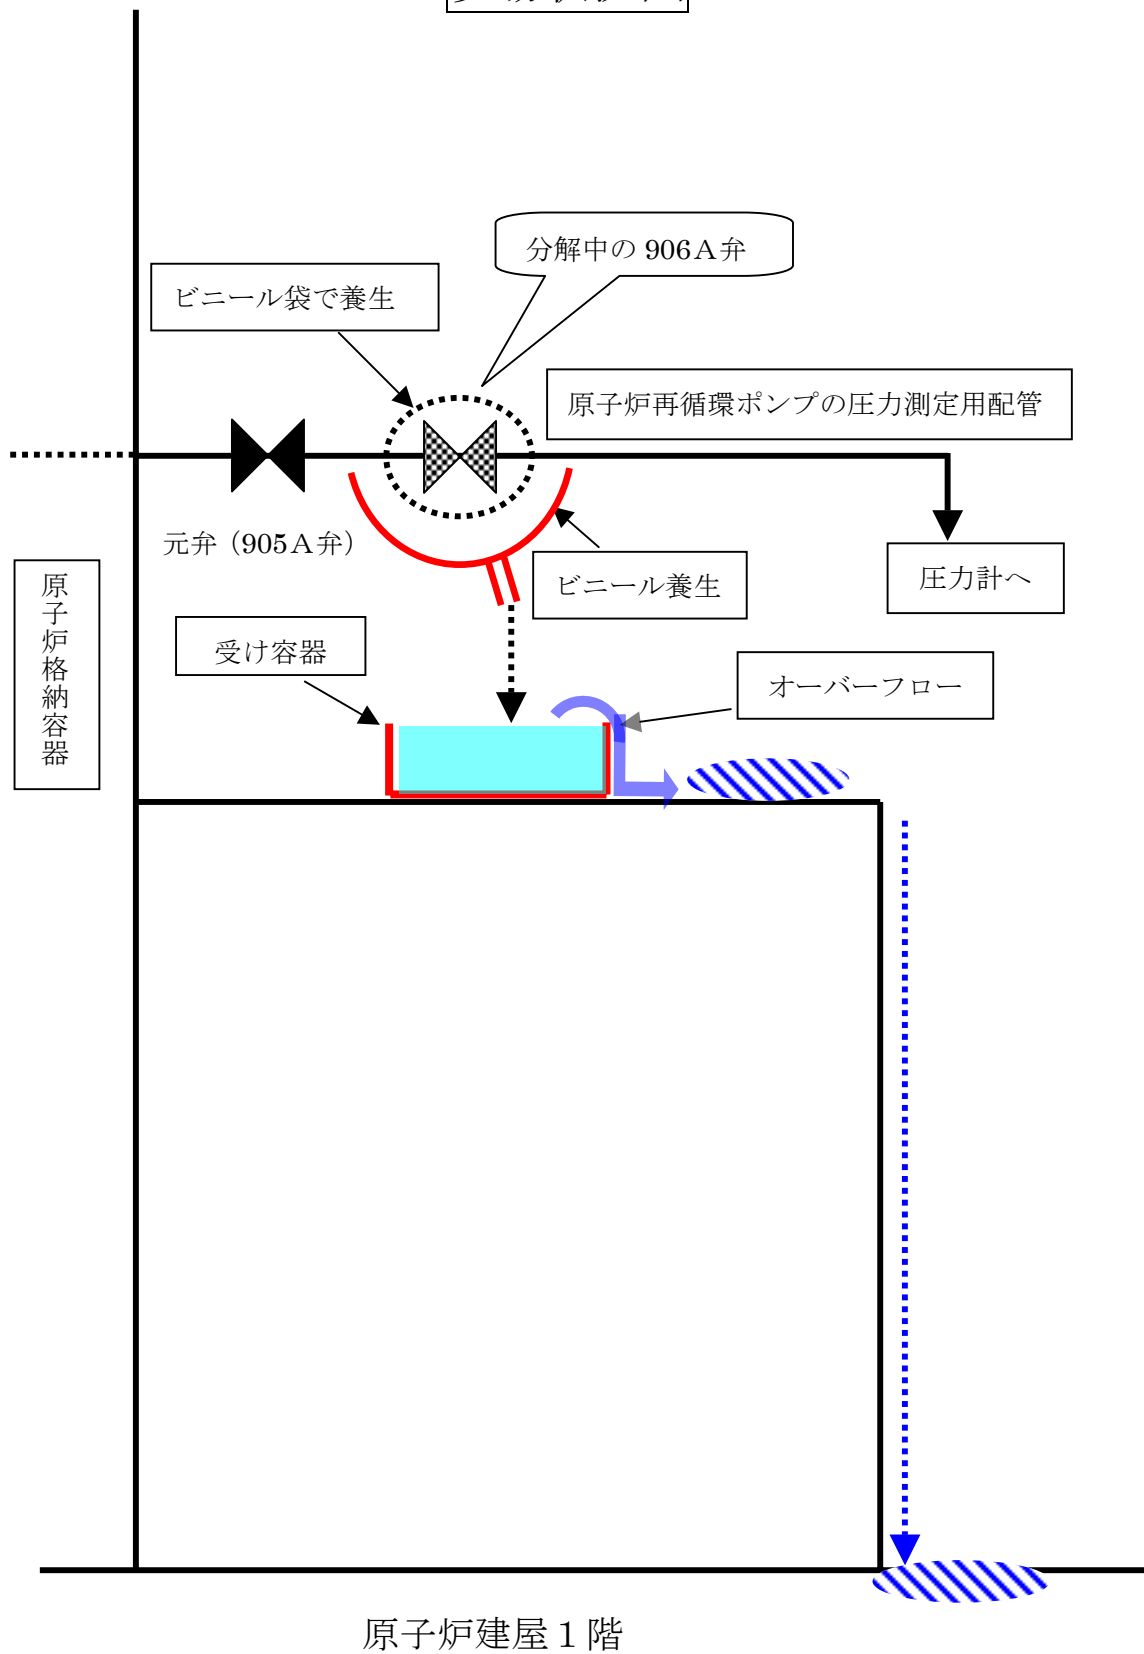
現場状況図

現場を確認したところ、配管洗浄のため分解中であった原子炉再循環ポンプの圧力測定用配管に設置している弁（906A 弁）の開放部の養生部*¹から水が漏れていることが分かりました。

ただちに当該配管につながっている元弁（905A 弁）を増し閉めし、午前 11 時頃水漏れが停止したことを確認しました。漏れた水は管理区域内にとどまっております。漏えい量は約 10 リットル、放射エネルギー*²は約 2.7×10^6 ベクレルで、拭き取りによる清掃を実施しました。
