平成 21 年 10 月 7 日

## 5号機の給水加熱器ドレンポンプにおける溜まり水の発見に関する調査結果について

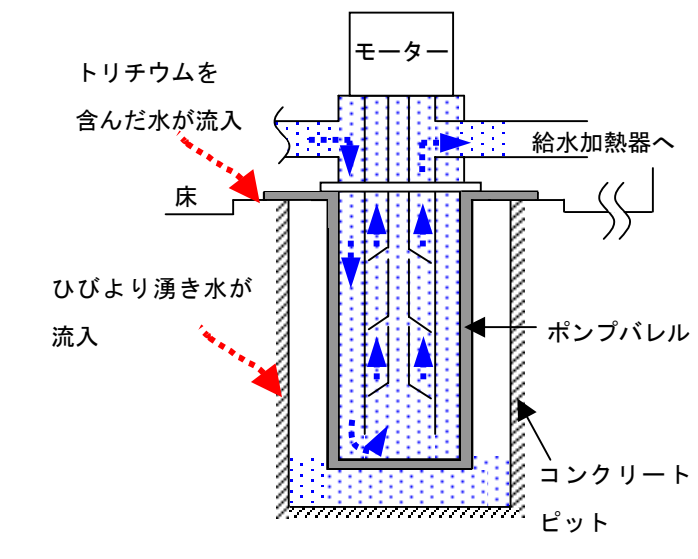
<対策前>

以上の調査結果から、ポンプ（A）（B）（C）のコンクリートピット内に溜まっていた水は、コンクリートピットのひびからしみ出た湧き水と推定しました。

また、ポンプ（C）のコンクリートピット内の溜まり水からトリチウムが検出された原因は、過去に行った当該ポンプの点検において、配管の取り外しやポンプの吊り上げ作業時に養生が不十分であったため、配管やバレル内のトリチウムを含む残水が飛散し、ポンプ基礎とバレルの隙間からコンクリートピット内へ混入したものと推定しました。
