## 定期検査中の 4 号機における原子炉建屋内の水漏れについて

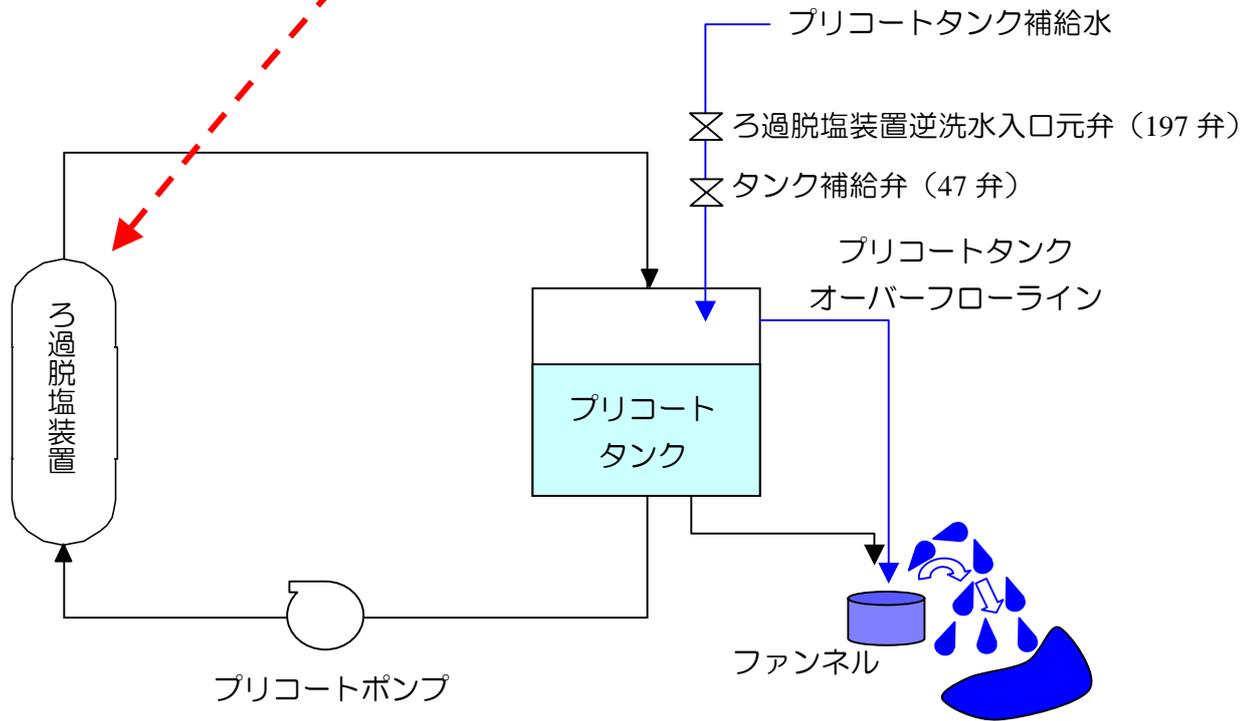
原子炉冷却材浄化系ろ過脱塩装置  
フィルター樹脂プリコートライン概略図

定期検査で停止中の 4 号機（沸騰水型、定格出力 78 万 4 千キロワット）の原子炉冷却材浄化系\*<sup>1</sup>に設置されているろ過脱塩装置への樹脂のプリコート操作\*<sup>2</sup>の準備作業実施中、平成 21 年 10 月 16 日午後 6 時 24 分頃、原子炉建屋 3 階に設置されているプリコートタンク\*<sup>3</sup>内の水位が上昇し、オーバーフローラインを通してファンネル\*<sup>4</sup>に排水された水が一時的にファンネルより床にあふれていることを、作業を行っていた当社社員が発見しました。

その際、今回の作業においては全閉でなければならないプリコートタンク補給弁（47 弁）ならびにろ過脱塩装置逆洗水入口元弁（197 弁）が全開状態であったことを確認したことから、ただちに 2 つの弁を全閉にしたところ、水の漏えいは停止しました。

ファンネルで水が  
掃けきらずあふれた。
