平成 21 年 11 月 2 日

1 ～ 4 号機側屋外重油移送配管における油漏れに関する調査結果について

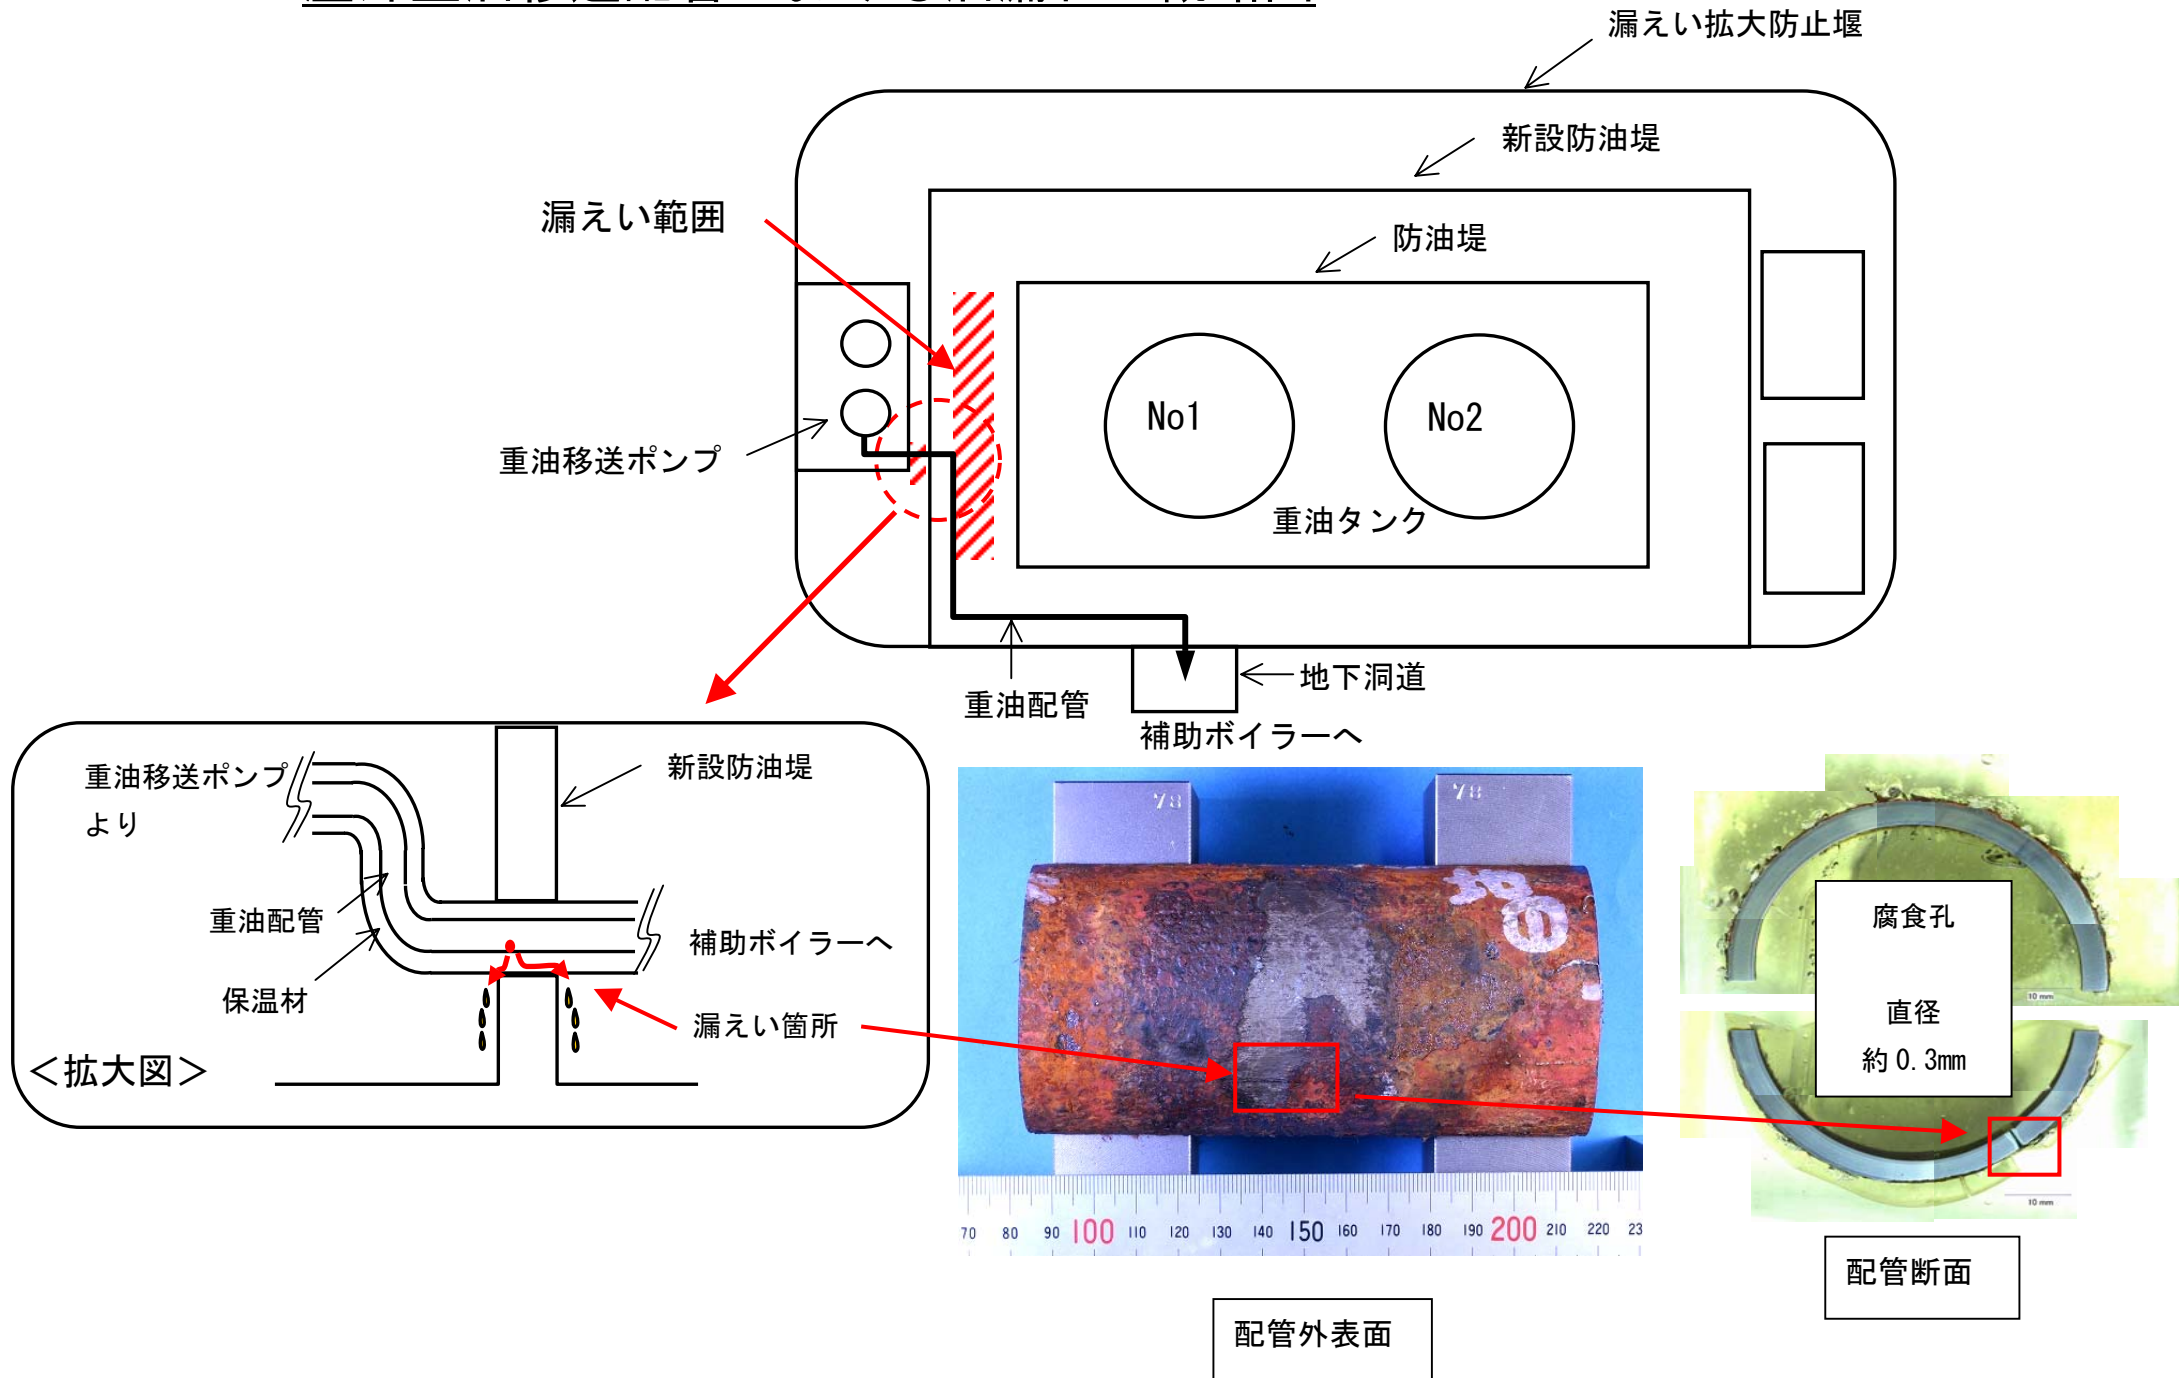
屋外重油移送配管における油漏れ 概略図

- ・保温材を取外し、当該配管の外観を観察した結果、外側表面が一様に腐食していることを確認しました。
- ・当該配管を切断し、内外面を観察した結果、配管の溶接線近傍の腐食が外側表面から進行しており、直径約 0.3mm の穴（腐食孔）が配管を貫通していることを確認しました。

配管から重油が漏えいした原因は、配管が屋外に設置されていることから、配管保温材の継ぎ目より雨水が浸入したことにより、浸入した雨水が配管保温材内に滞留して、経年的に配管が外側から腐食して穴（腐食孔）が貫通したものと推定しました。

当該配管を撤去し、新しい配管を設置することとします。

保温材が取り付けられている屋外の重油配管について、巡視を1日1回実施しておりますが、今後、配管の保温材を取り外して、計画的に点検を実施することとします。
