定期検査中の 4 号機原子炉建屋における排水受け容器からの
水漏れに関する調査結果について

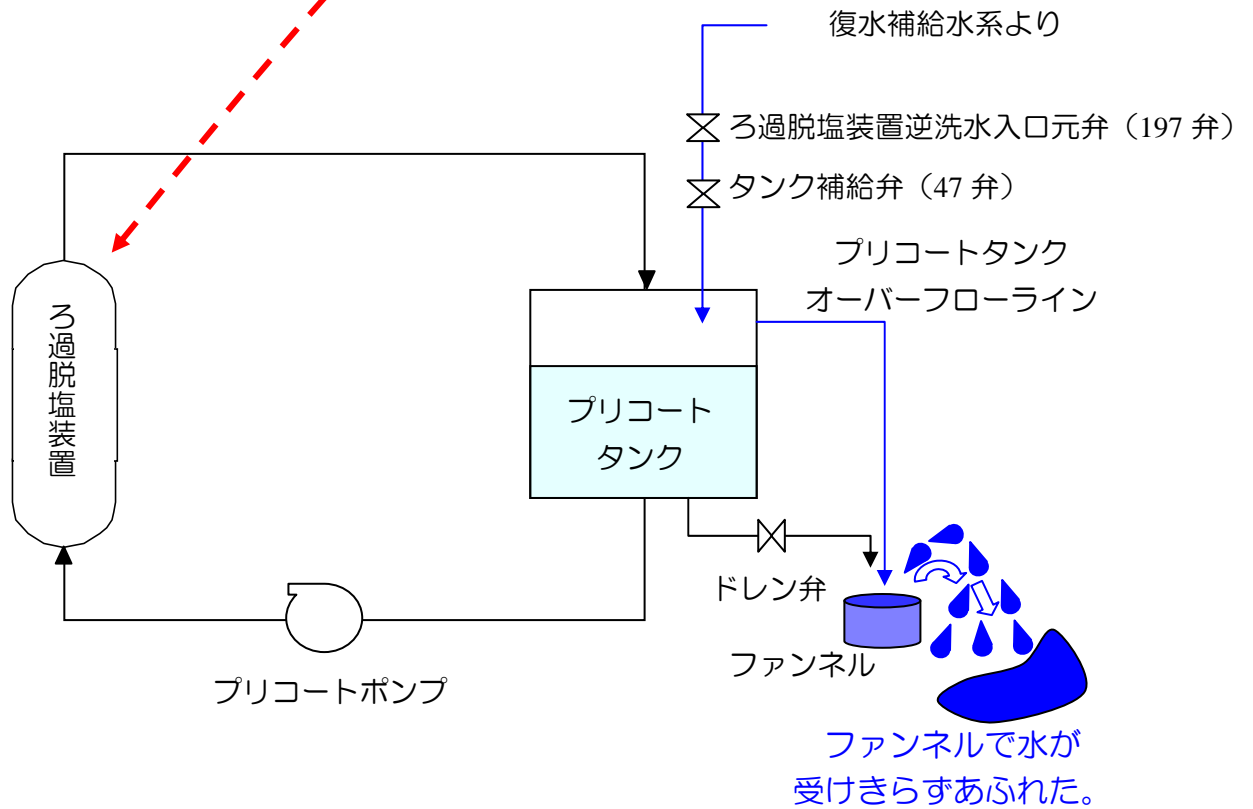
原子炉冷却材浄化系ろ過脱塩装置
フィルター樹脂プリコートライン概略図

その際、今回の作業においては全閉でなければならないプリコートタンク補給弁（47 弁）（以下、補給弁（47 弁））、ならびにろ過脱塩装置逆洗*⁵水入口元弁（197 弁）（以下、入口元弁（197 弁））が全開状態であったことを確認したことから、ただちに2つの弁を全閉にしたところ、水の漏えいは停止しました。

当社社員は、手動で開閉する補給弁（47 弁）を「開」のままにするとともに、手順書に工程のスキップ操作を行う場合の弁のスイッチ操作などの詳細な手順について記載がなかったことから、入口元弁（197 弁）の操作スイッチを「閉」位置にすべきところを「自動」位置としていました。

その後、工程のスキップ操作を行ったため、入口元弁（197 弁）が自動で開いたことで、プリコートタンクに水が補給されてタンクの水位が上昇したことから、タンクのドレン弁を開けて排水を行いました。排水しきれませんでした。

このため、タンクの水位が上昇し続け、タンクのオーバーフローラインより水がファンネルに流入しましたが、受けきれず水があふれてしまったものと推定しました。

今後、手順書に工程のスキップ操作を行う場合の弁のスイッチ操作などの詳細な手順を新たに記載することとします。
