4 号機使用済燃料プール内における異物の調査結果について

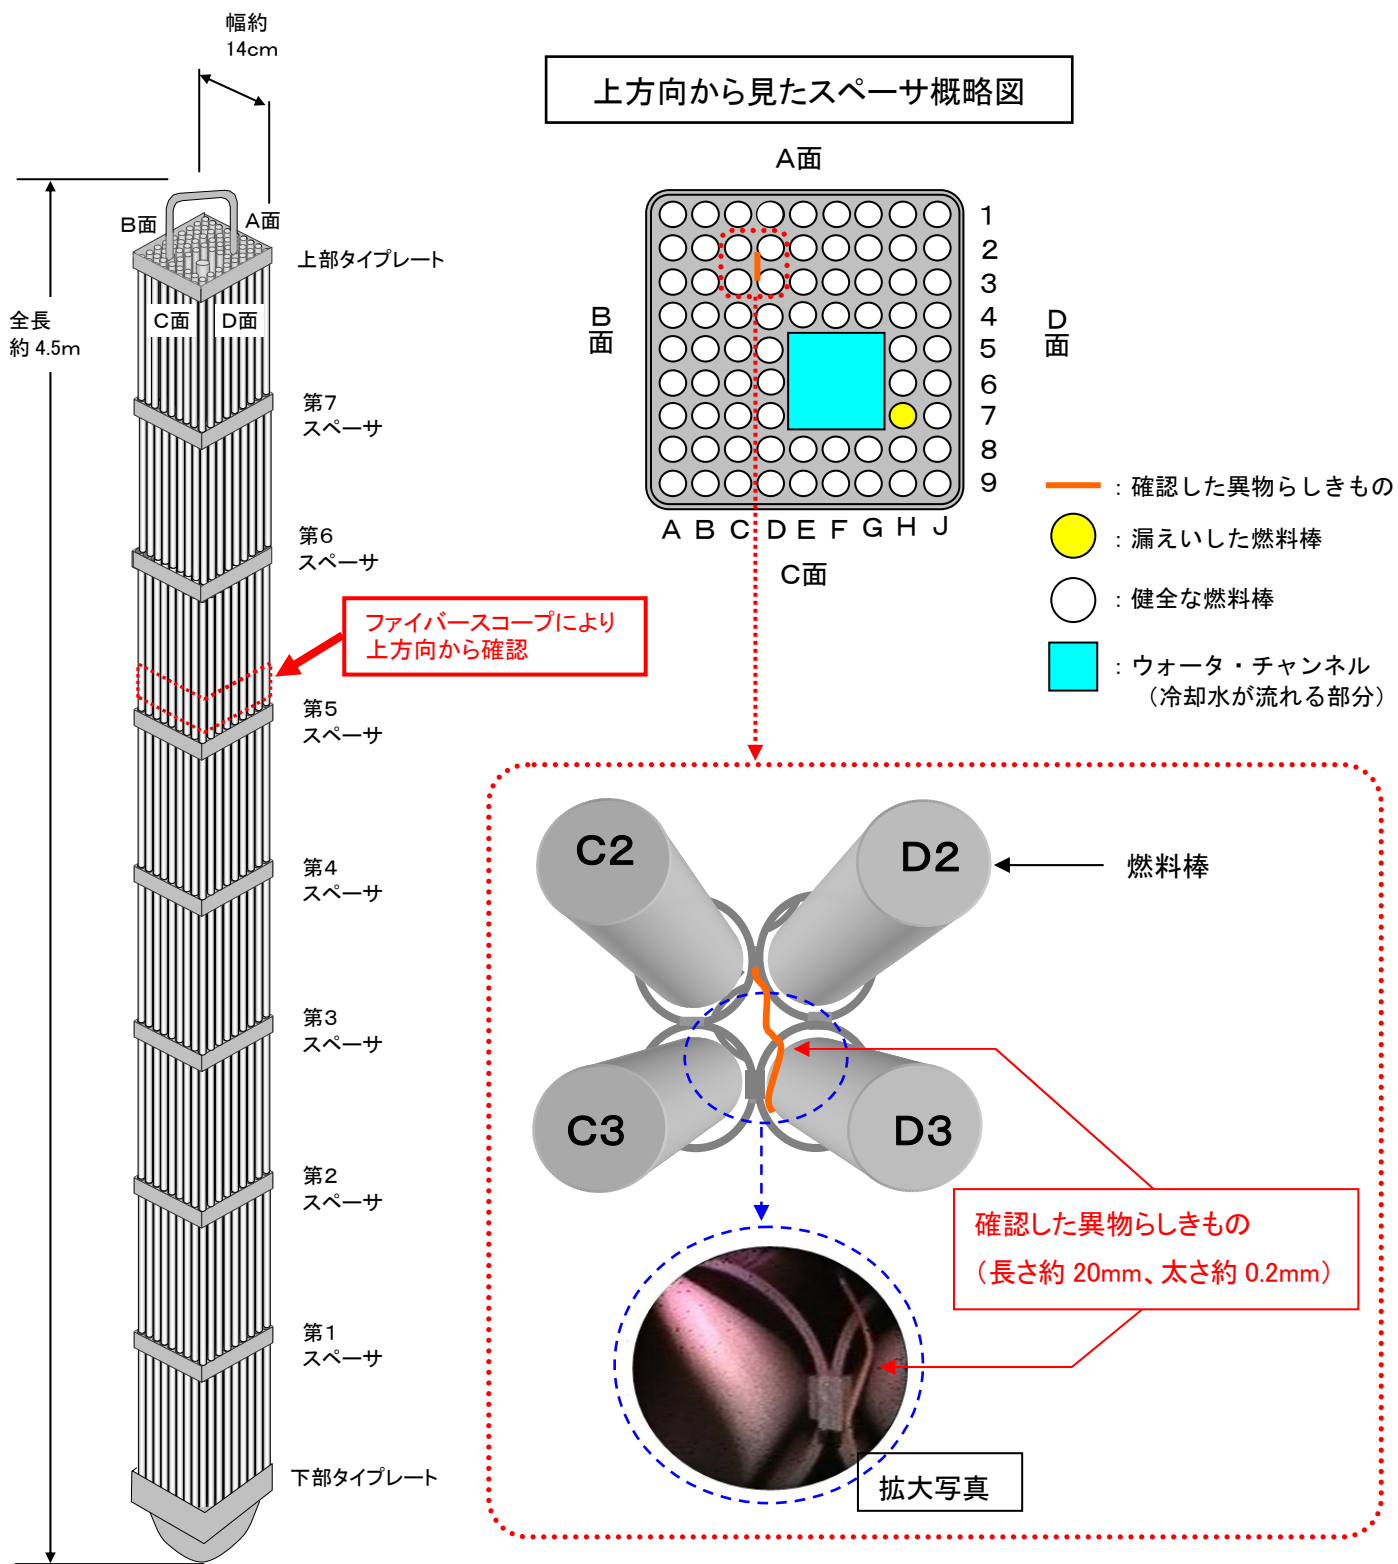
添付資料1: 1体目の漏えい燃料において確認された線状の異物らしきもの
(平成 22 年3月2日確認)

- ・ 運転中の 4 号機の使用済燃料プールにおいて、過去に 4 号機で発生した漏えい燃料 2 体のうち 1 体目を、知見拡充のためファイバースコープで調査しておりましたが、平成 22 年 3 月 2 日、当該燃料集合体内部に線状の異物らしきもの 1 個を発見したため、3 月 3 日に詳細に確認したところ、線状の金属らしきもの（長さ約 20mm、太さ約 0.2mm）であることを確認しました。

その後、3 月 3 日に線状の異物らしきものを詳細に確認したところ、異物の特定には至りませんでした。線状の金属らしきもの（長さ約 20mm、太さ約 0.2mm）であることを確認しました。

なお、1体目の漏えい燃料（平成18年に漏えいが確認された燃料）において3月2日に確認された異物については、異物の発見場所と漏えいが確認された燃料棒の場所が異なり、また燃料棒には異物による接触した痕がないことから、確認された異物が漏えいの直接的な原因とは考えにくいものの、ごく小さなピンホールからの漏えいであったと推定され、偶発的な事象であると推定しました。

確認された2個の異物は燃料集合体内部の狭隘部にあり、また線量が高いことから異物の回収が困難であること、さらに当該漏えい燃料は使用済燃料で再使用はしないことから、当面の間現状のまま使用済燃料プール内で保管することとします。

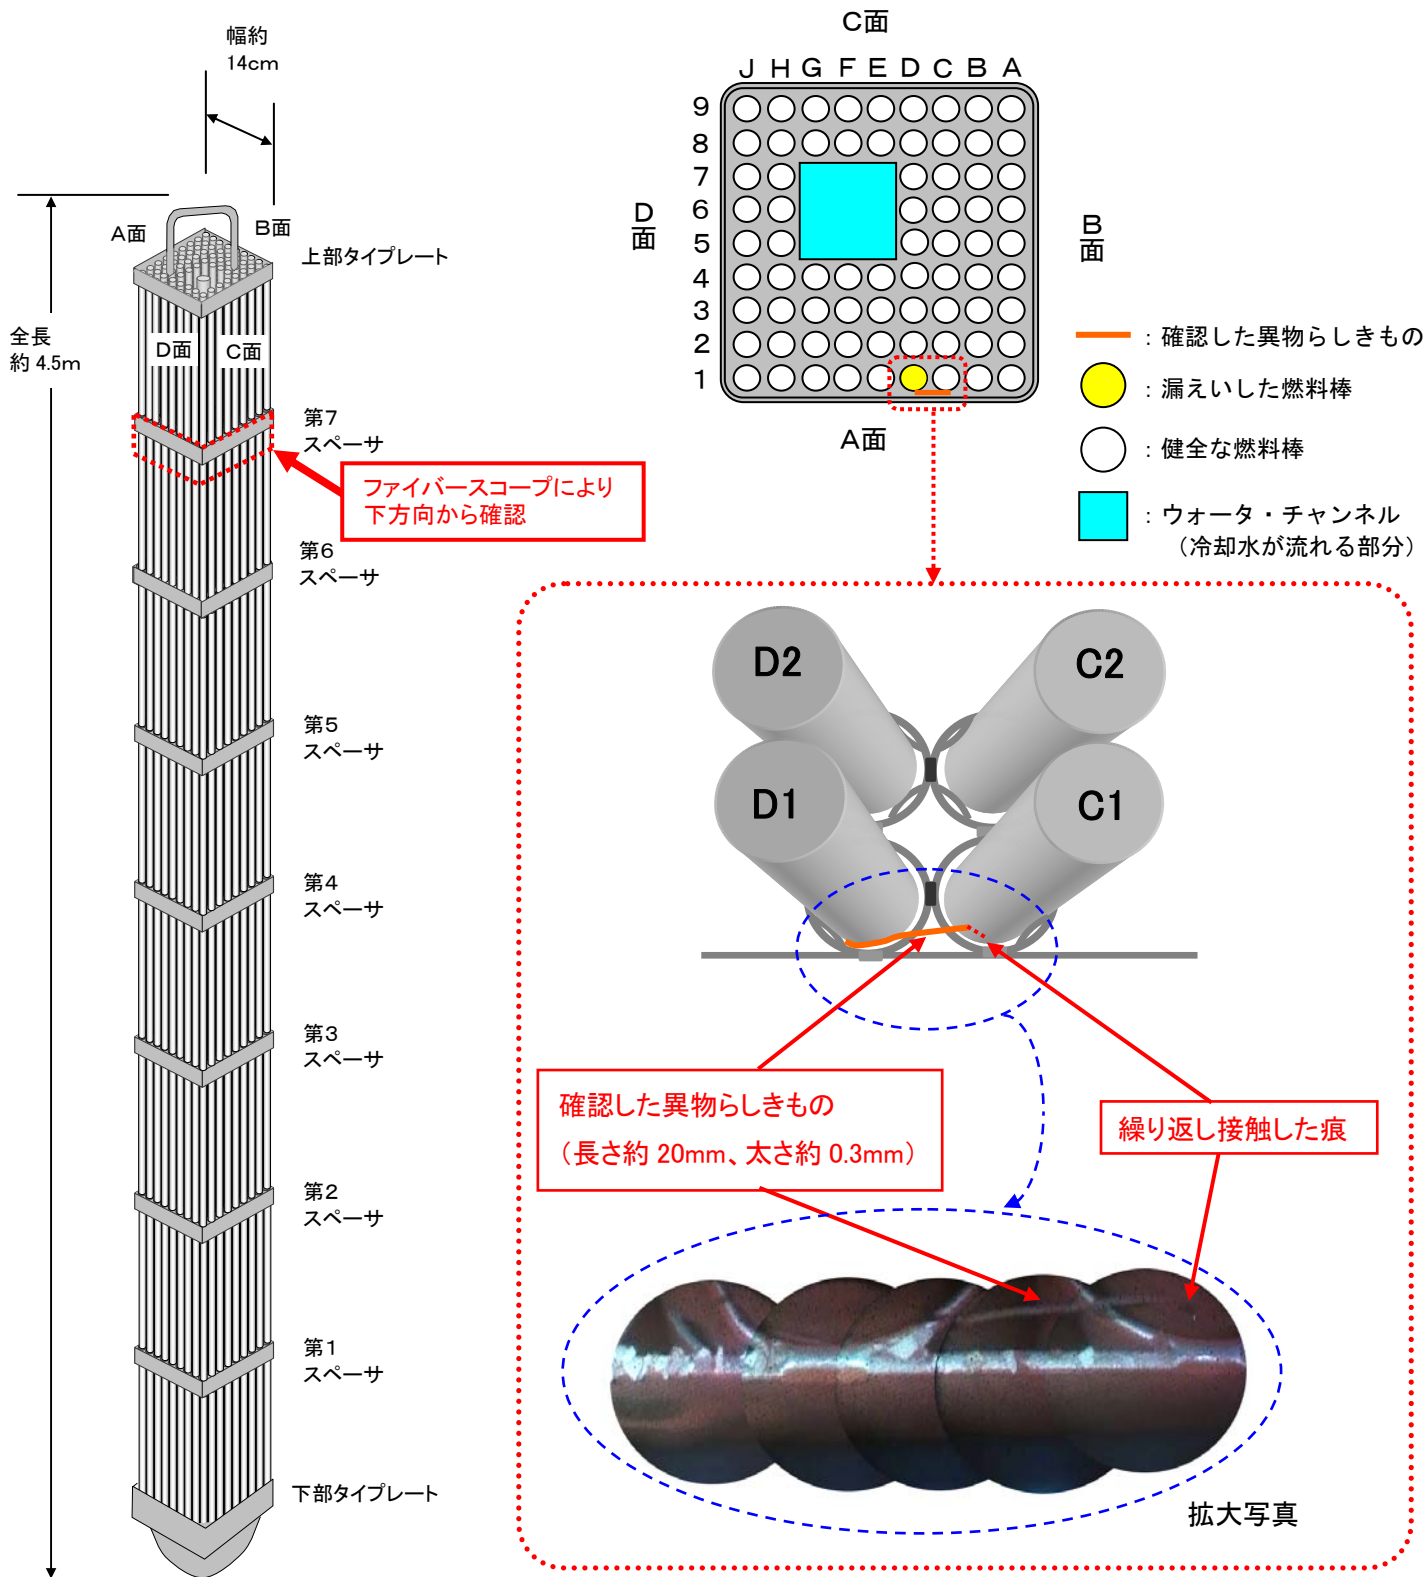
添付資料2: 2体目の漏えい燃料において確認された線状の異物らしきもの
(平成 22 年 3 月 18 日 確認)

- ・ その後、3 月 18 日に 2 体目の燃料集合体内部に異物らしきもの 1 個を発見したため、詳細に確認したところ、線状の金属らしきもの（長さ約 20mm、太さ約 0.3mm）であることを確認しました。

異物らしきものを詳細に確認したところ、線状の金属らしきもの（長さ約20mm、太さ約0.3mm）であることを確認しました。

一方、2体目の漏えい燃料（平成20年に漏えいが確認された燃料）において3月18日に確認された異物については、異物の先端と漏えいが確認された燃料棒が接しており、また異物の近傍および別の箇所の燃料棒の表面に接触した痕が確認されたことから、漏えいは今回発見されたような異物が燃料棒と繰り返し接触したことによる偶発的な事象であると推定しました。
