福島第一原子力発電所 1号機における原子炉建屋二重扉の不具合に関する調査結果について

平成 22 年 5 月 7 日
東京電力株式会社
福島第一原子力発電所

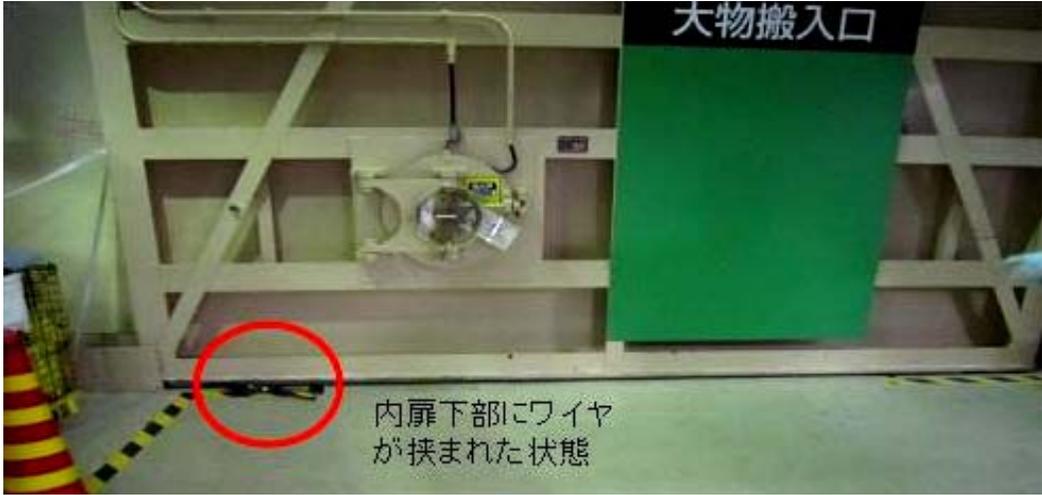
内扉開閉時は、内扉が約130ミリ上昇した後、壁から約15ミリ離れ、スライドして開閉する。スライド後、約130ミリ下降し、壁側に約15ミリ戻って開閉終了となる

大物機器搬入口内扉は外扉を開けたとき、原子炉建屋内が負圧であるため原子炉建屋内側にわずかに傾いて開いた

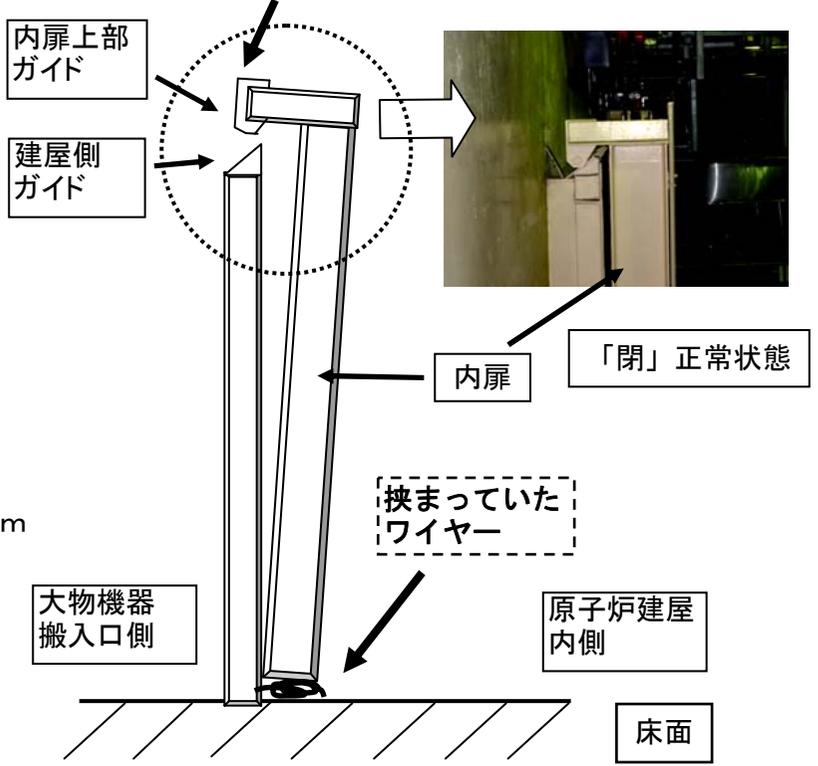
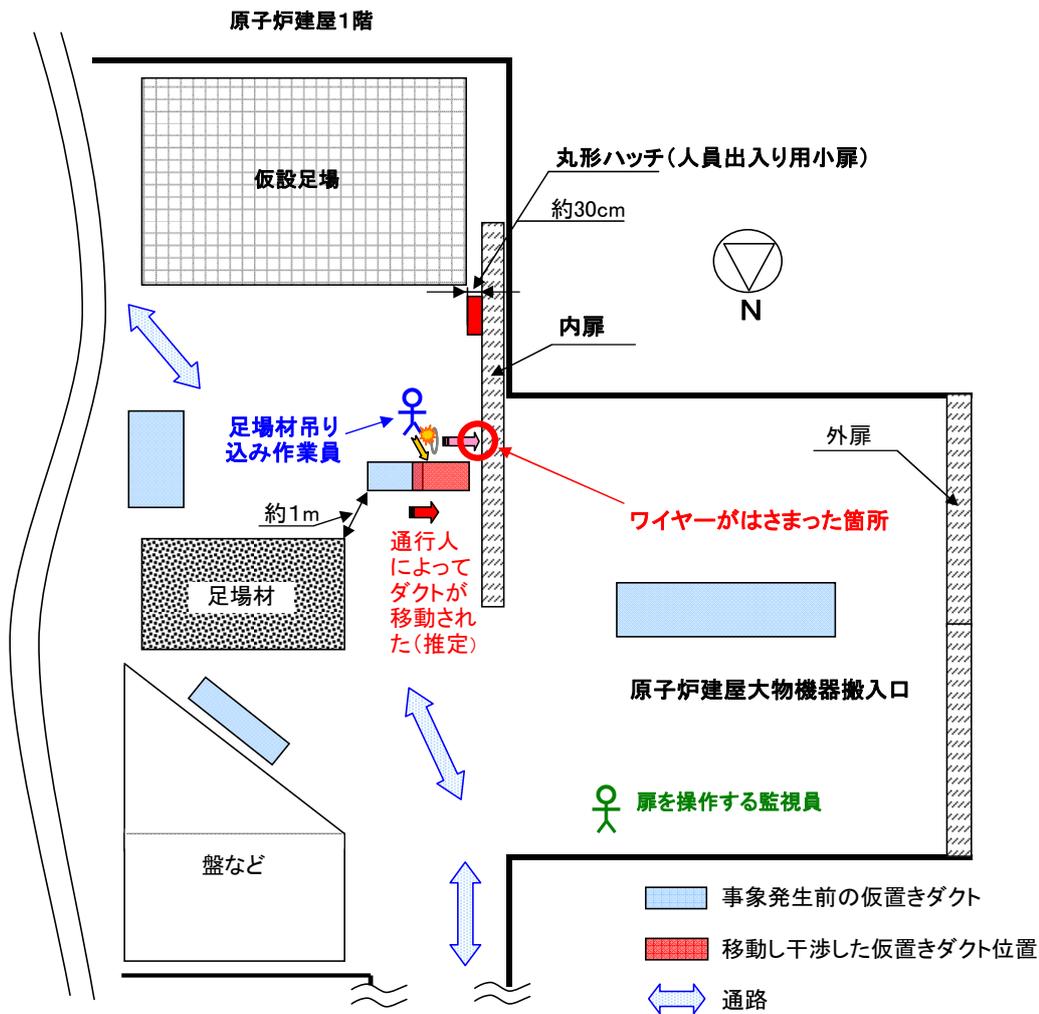
事象発生時の現場状況概略図

空調ダクト搬入作業員が現場を離れている間に、通行人が内扉の操作に支障のない位置に仮置きしていた空調ダクトを移動させたことにより、操作中の内扉が空調ダクトと接触したものと推定しました。

その際、近くにいた足場材搬入作業員が急いで空調ダクトを移動した時に、床に仮置きしていたワイヤーを無意識に蹴ってしまい、ワイヤーが内扉下部にはさまったものと推定しました。

また、内扉に設置しているセンサーは、下部にワイヤーがはさまった状態でも異常が検知できない構造であったため、委託監視員はワイヤーが内扉下部にはさまったことに気づかずに、内扉上部ガイドと原子炉建屋側ガイドが噛み合わない不安定な状態のまま、外扉を開けました。このことにより、原子炉建屋内の空気圧が負圧であることから、内扉が原子炉建屋内側に押し入れ、内扉上部ガイドが外れて傾いたものと推定しました。

- ・ 内扉開閉時に内扉の移動する範囲が判別できるよう床面を色分けし、資材等の仮置き禁止エリアを明確化します。
- ・ 内扉に新規にセンサーを設置し、ワイヤー等がはさまっている状態で内扉が閉まった際は、異常を検知する構造とします。
- ・ 大物機器搬入口扉動作範囲には物品を仮置きしないこと、および物品の一時的な仮置きであってもその場を離れないこと等、搬入口内扉付近での資材仮置き時における留意事項について、所内関係者および協力企業関係者に周知します。
