福島第二原子力発電所からのお知らせ（平成27年10月号）

1号機で圧力抑制室内の点検が完了しました

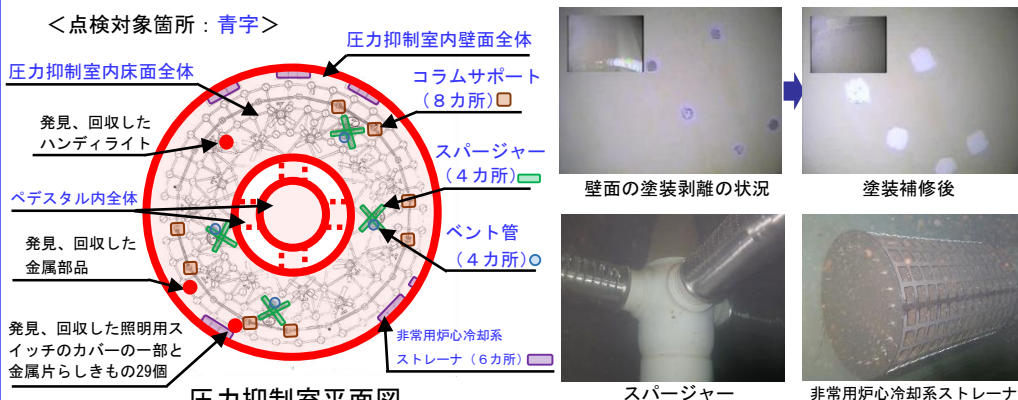
圧力抑制室平面図

- 当所1号機は、本年8月26日から10月10日にかけて、圧力抑制室内の内面および構造物について潜水作業による目視点検を実施しました。
- 点検の結果、設備に変形や損傷等の異常は確認されませんでした。また、同室の内面および構造物の表面の一部に、塗装の剥離やさびが認められましたが、いずれも同室の機能に影響を与えるものではありませんでした。なお、塗装の剥離が確認された箇所については、塗装補修を実施しました。
- 今回の点検で、以前、落下させたハンディライトを回収しています（先月号でお知らせ済み）。また、この他にも異物を発見、回収していますが、これらによる同室の機能および設備への影響はないことを確認しています。異物が混入した原因等について、今後取りまとめでお知らせします。
