福島第二原子力発電所からのお知らせ（平成28年6月号）

ガスタービン発電機車の屋外ケーブルについて 小動物対策を講じています

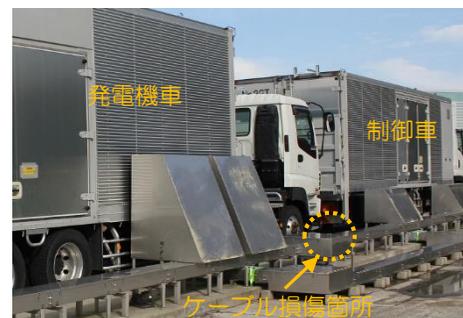
○緊急時における電源強化対策の一環として、構内高台へガスタービン発電機車2セット（発電機車と制御車で1セット）を配備していますが、点検中の1セットにおいて、発電機車と制御車をつなぐケーブルに損傷があることを確認しました（5月16日不適合管理会議審議分として翌日お知らせ）。

ガスタービン発電機車とケーブルトレイ

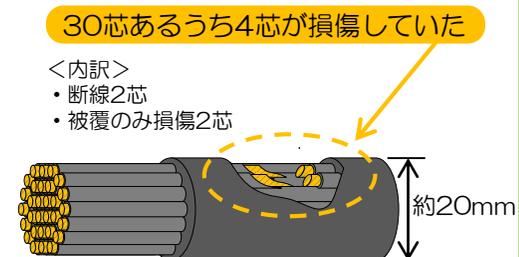
○原因は、当該ケーブルを収納している箱（トレイ）の中にネズミが侵入し、損傷させたものと推定しました。

損傷したケーブルのイメージ

○対策として、損傷したケーブルの取り替えや、トレイの中に小動物が侵入できないよう、すき間をシートで覆うなどの処置を実施しました。なお、ケーブル取り替え後の起動試験で、健全性を確認しました。

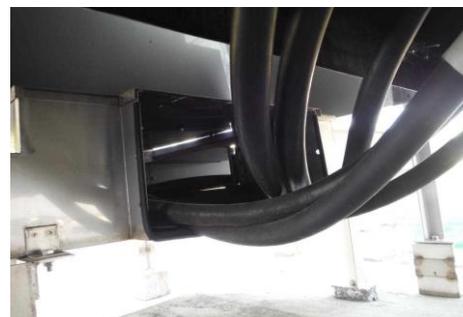
対策前のすき間

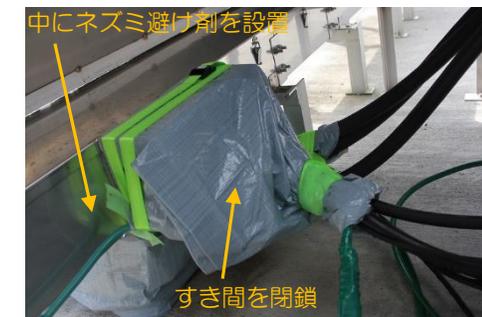
対策後の状況
