# 福島第二原子力発電所からのお知らせ（平成28年12月号）

## 2号機の圧力抑制室内の定期点検が終了しました

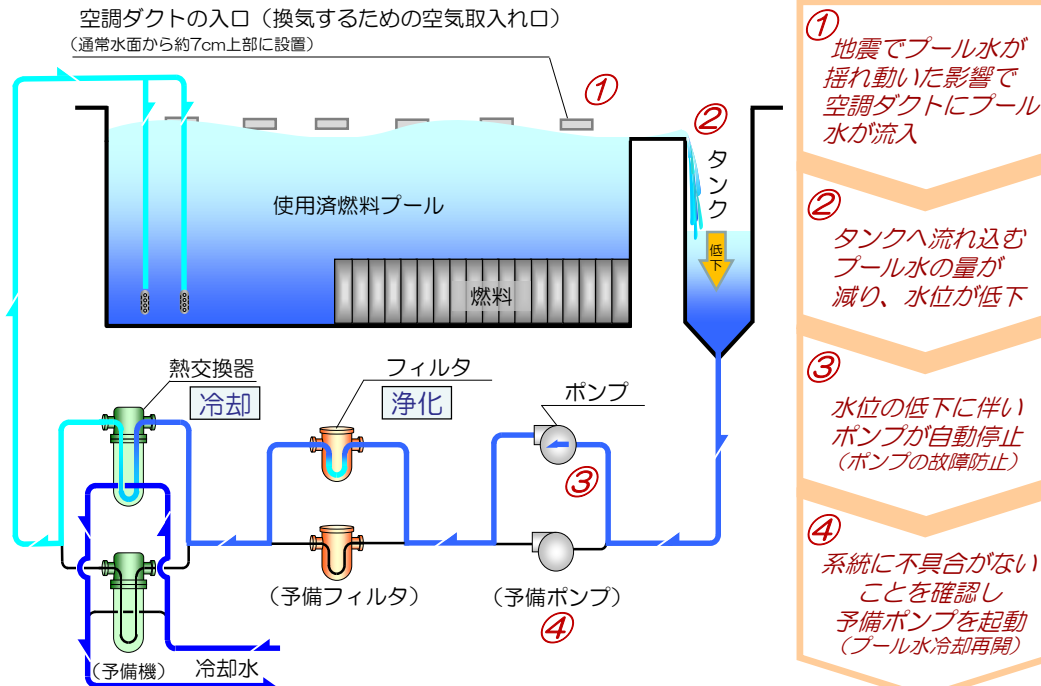
### ■ポンプが停止した経緯

11月22日に発生した地震（最大震度5弱）では、3号機の使用済燃料プールを冷やす系統のポンプが停止したため、プール水の冷却が一時停止しました。地域の皆さまをはじめ、広く社会の皆さまにご心配をおかけしましたことを、心よりお詫び申し上げます。

プール水の冷却再開（約100分間）までの水温の上昇は0.2℃（29.3℃→29.5℃）でした。

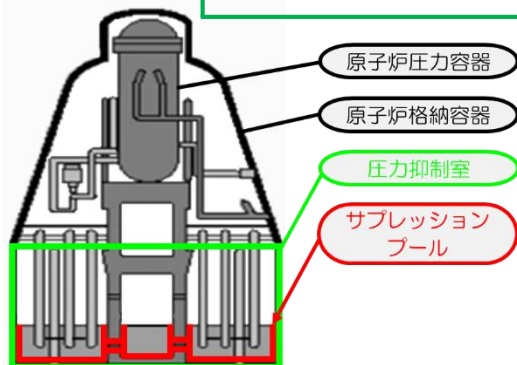
原子炉格納容器 断面図（概略図）

- 2号機の圧力抑制室内\*の内面および構造物について、水中カメラを使用した外観目視点検を実施しました（10月25日～12月2日）。
- 圧力抑制室内の内部側面に1か所、腐食によるくぼみを確認しており（直径約9.5mm、深さ約3.7mm）今後、原因について調査するとともに、補修を行います。
- それ以外の点検対象について、点検および補修塗装を実施し、圧力抑制室の機能に支障を及ぼすおそれがないことを確認しました。

腐食が確認された箇所
