# 福島第二原子力発電所の現況（2019年5月13日）

## 当所3号機における使用済燃料集合体の点検結果について

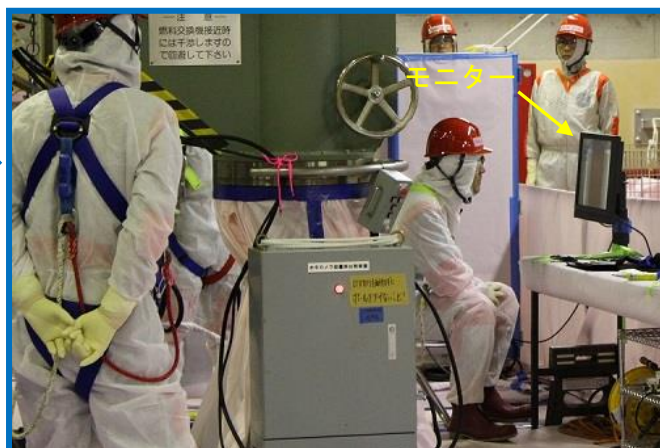
水中カメラで撮影した燃料集合体の状態をモニターで確認
