平成 18 年 4 月 26 日

## 1・2 号機廃棄物処理建屋内における水漏れの調査結果について

東京電力株式会社  
福島第二原子力発電所

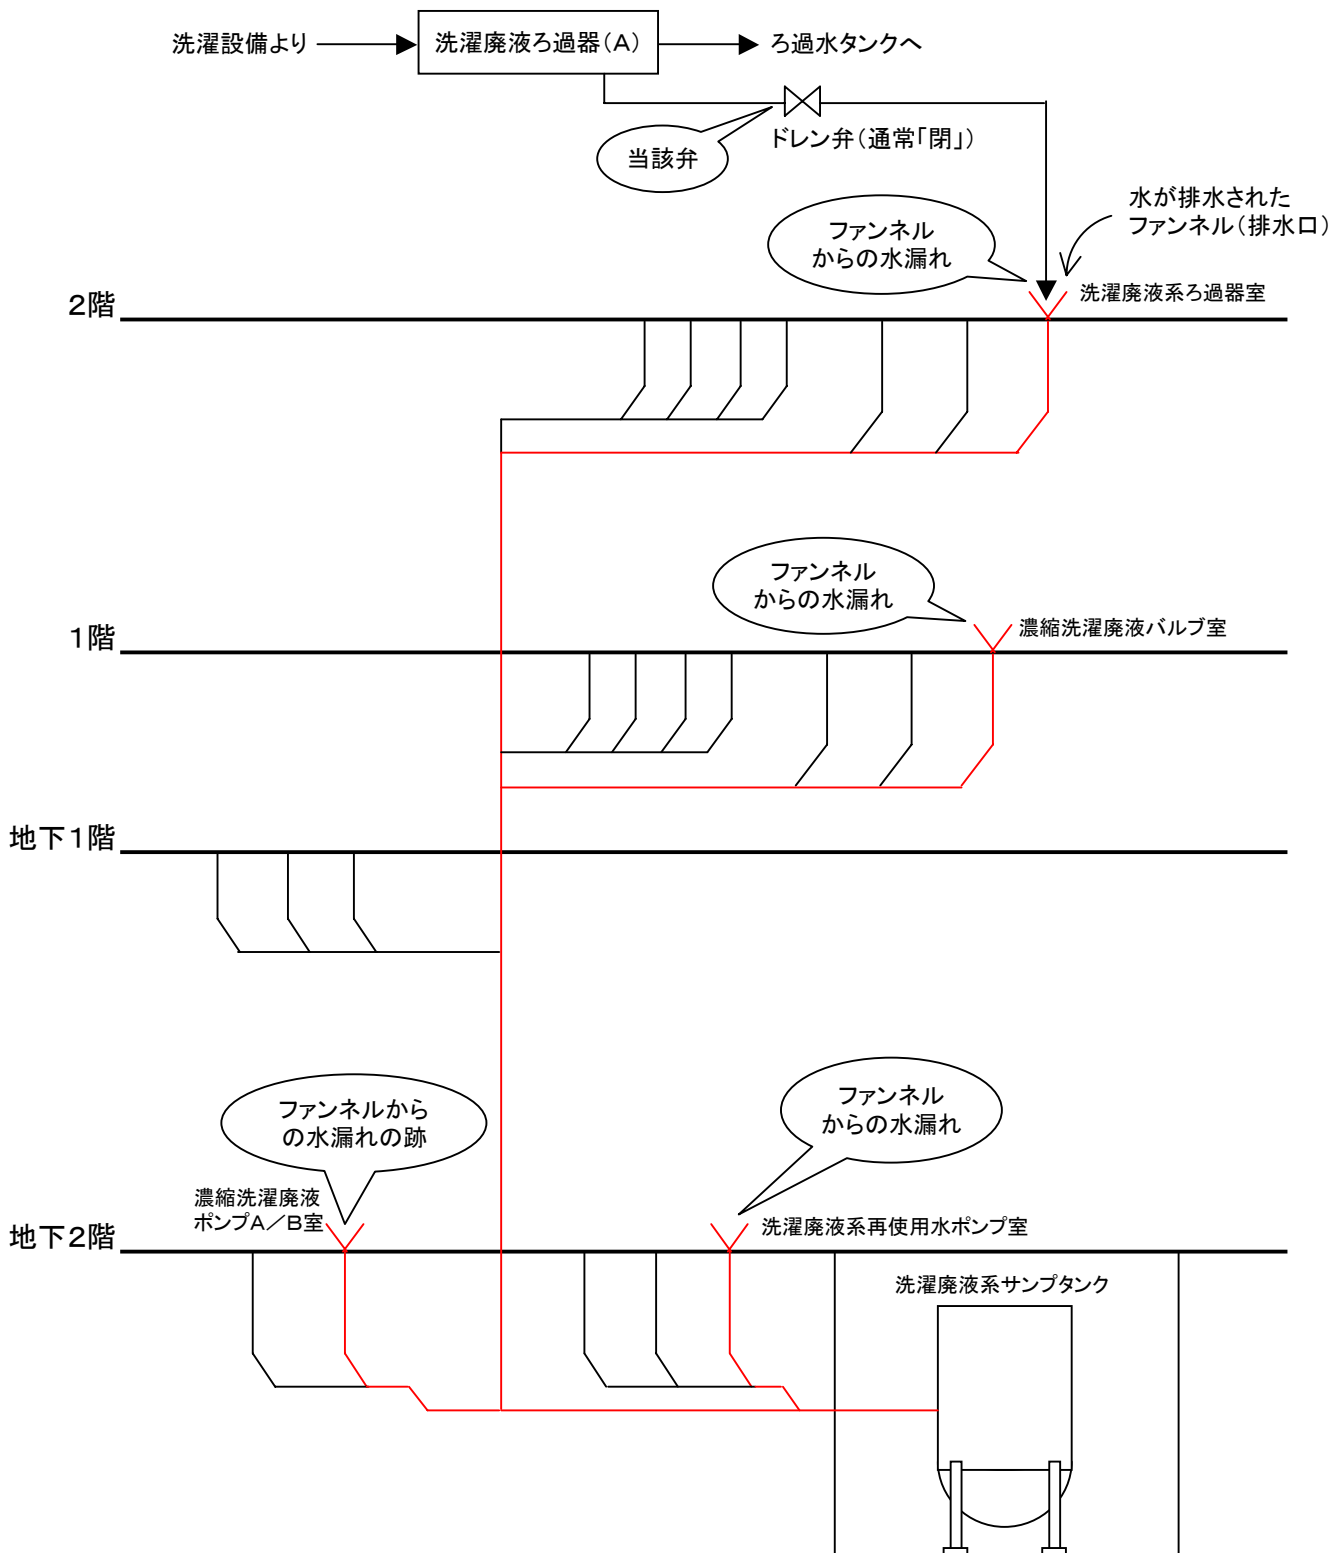
**1・2号機 廃棄物処理建屋内における水漏れ概略図**

平成 18 年 3 月 7 日午後 11 時 45 分頃、1・2 号機廃棄物処理建屋内 2 階の洗濯廃液系ろ過器室において約 49 リットルの水漏れをパトロール中の運転員が確認しました。その後、同建屋内 1 階の濃縮洗濯廃液バルブ室で約 1.8 リットル、地下 2 階の洗濯廃液系再使用水ポンプ室内で約 2 リットルの水漏れを確認しました。いずれもファンネル（排水口）のまわりの漏えいで、管理区域内にとどまっており、確認した時点ですでに漏えいは止まっていました。

また、同建屋内地下 2 階の濃縮洗濯廃液ポンプ A/B 室内に水漏れの跡を確認しました。漏えいしたファンネルはすべて繋がっております。

なお、これらファンネルの上流にある 2 階の洗濯廃液ろ過器のドレン弁（通常閉）が開いていたため、これを閉めました。

水が漏れた原因は、通常閉である洗濯廃液ろ過器のドレン弁が開いていたため、当該ろ過器の運転時に当該ドレン弁から水がファンネルへ流出し、ファンネルから溢れたものと推定しました。

このことから、当該ドレン弁が開いた原因は、チェーンロックが十分でなかったため、弁のハンドルに何らかの開方向の力が働き、弁が開いたものと推定しました。

対策として、当該ドレン弁ならびに同型弁について、弁の意図しない動作を防止するためチェーンロックを確実に実施することといたします。

また、当該設備の運転員に、チェーンロックの取り付けを確実にを行うよう事例検討会で再度、周知・徹底します。
