運転中の2号機における誤警報発生の調査結果について

東京電力株式会社福島第二原子力発電所

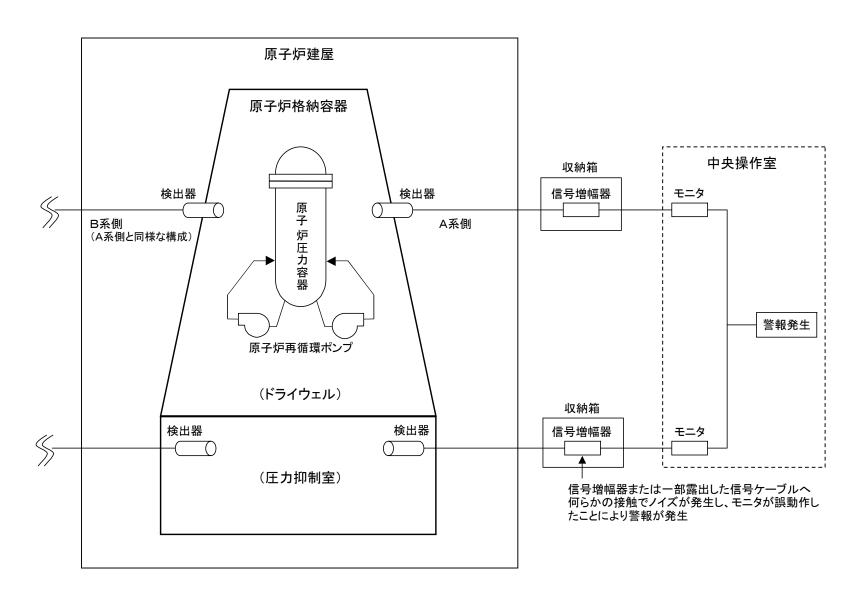
原子炉格納容器内雰囲気放射線モニタ系統概略図

調査の結果、当該系統の構成部品の検出器、信号増幅器、モニタならびに信号ケーブルについて異常は確認されませんでしたが、一部露出した信号ケーブルが接続されている信号増幅器収納箱を軽く打振した時に、モニタの指示値が一瞬上昇することが確認されました。また、当該モニタについて、事象発生時から現在まで監視を行いましたが、運転状態での指示値の上昇はありませんでした。

このことから、当該モニタが誤動作した原因は、信号増幅器または一部露出した信号ケーブルへの接触等による振動の影響でノイズが発生*2し、指示値が一瞬上昇したことにより警報が発生したためと推定しました。

対策として、次回定期検査時に、信号増幅器収納箱へ接触等による振動を与えないように防護フェンスを設置するとともに、信号増幅器に接続されている一部露出した信号ケーブルを電線管で保護することといたします。

なお、次回定期検査までは、信号増幅器収納箱の近くに「接触及び衝撃 不可」の注意表示を行い、接触等によるノイズの発生防止をはかります。
