## 協力企業作業員の負傷の調査結果について

東 京 電 力 株 式 会 社 福島第二原子力発電所

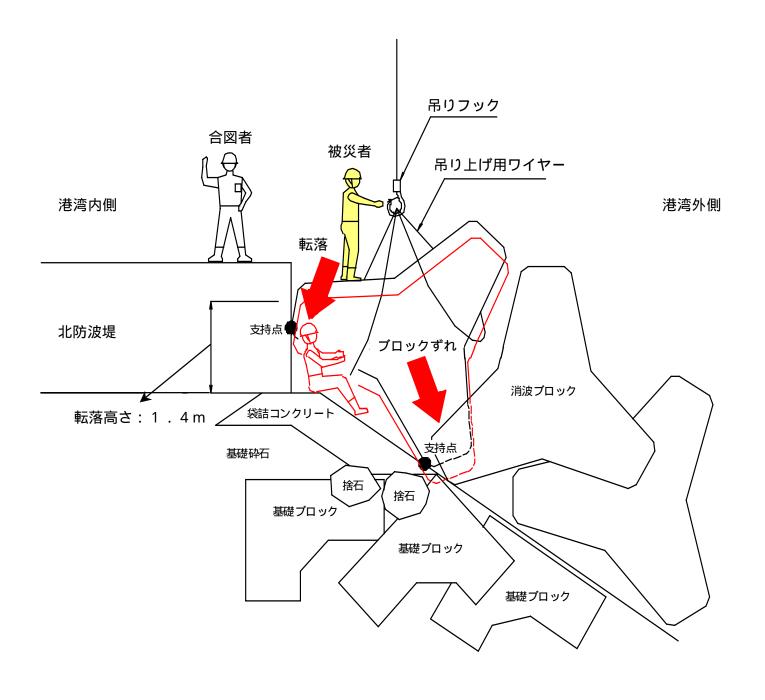
災害状況図

平成 18 年 8 月 2 日午前 9 時 45 分頃、発電所の北防波堤改修のため消波ブロックの据え付け作業を行っていた協力企業作業員が、作業に使用していたワイヤーを外すため当該ブロックに登った際、当該ブロックがずれて、ゆるめていたワイヤーが張り、それに当たって落ち、顔や腰などを負傷しました。

調査の結果、当該ブロックがずれた原因は、当該ブロックを据え付けてワイヤーをゆるめた後で、当該ブロックの自重により据え付け箇所付近のコンクリートあるいは石が破損したか石等が移動したことによるものと推定しました。

対策として、消波ブロックを据え付ける場合は、安定して据え付けしたことを多方向から確認することとします。

また、ワイヤーの取り外しに係わる作業で、消波ブロックに乗る場合は、 ワイヤーを張った状態で行うこととします。

さらに、これらについて、手順書に反映することとします。
