平成 18 年 9 月 4 日

定期検査中の 1 号機原子炉建屋における水漏れの調査結果について

東京電力株式会社  
福島第二原子力発電所

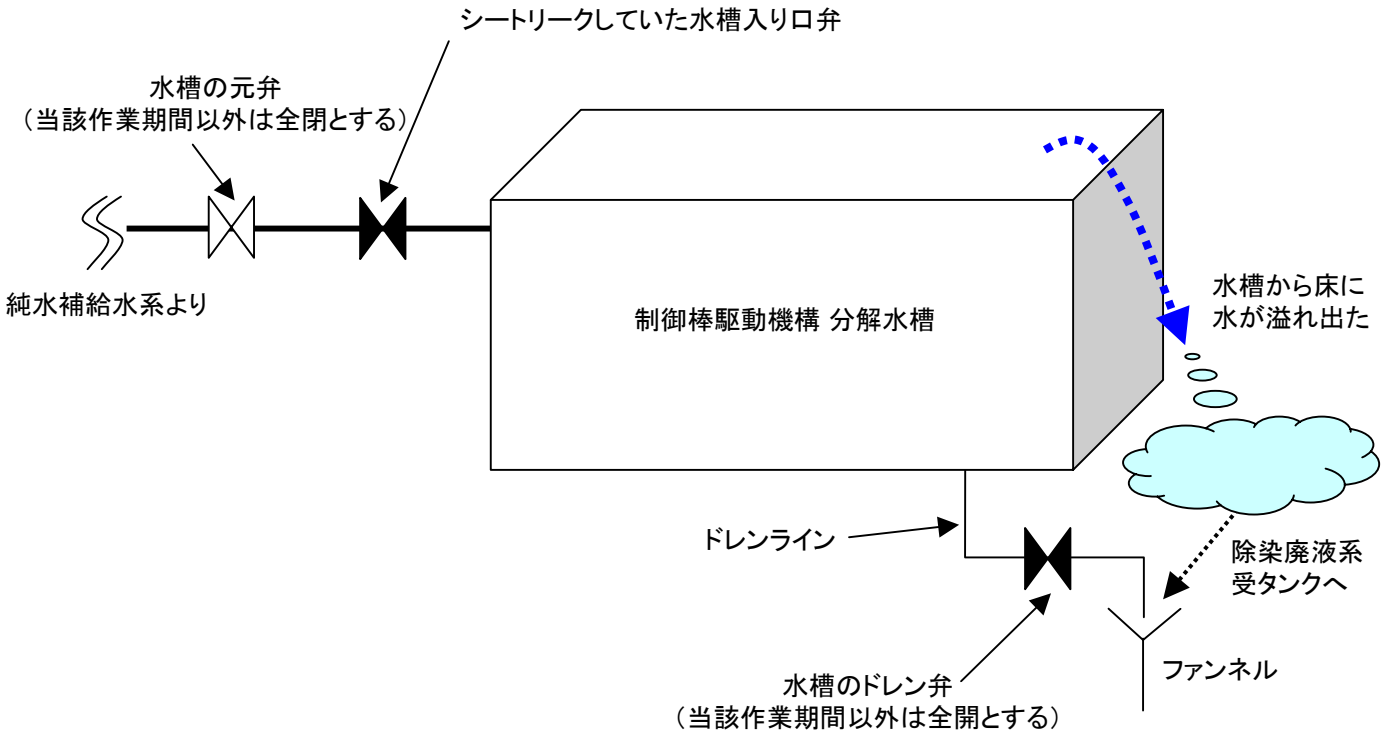
**制御棒駆動機構 分解水槽系統図**

水漏れの原因は、元弁と当該水槽の間にある水槽の入り口弁（通常は閉）にシートリークがあったため当該水槽に水が流れ込み、溢れ出たものと推定しております。これによる外部への放射能の影響はありません。

調査の結果、当該弁のシートリークの原因は、当該弁の開閉時に、水に混じていた微細な異物が弁内部で噛みこみ、弁体に細かな傷がついたことにより水の通り道ができたためと推定しました。

対策として、当該弁の手入れを行うとともに、念のため弁体を新品に交換しました。なお、今後、当該作業期間以外については、当該水槽の元弁を全閉に、当該水槽のドレン弁を全開にて運用することとし、他号機についても同様に運用することといたします。
