平成 18 年 9 月 29 日

3 号機原子炉建屋室内におけるダスト放射線モニタ指示値の上昇の
調査結果について

東京電力株式会社
福島第二原子力発電所

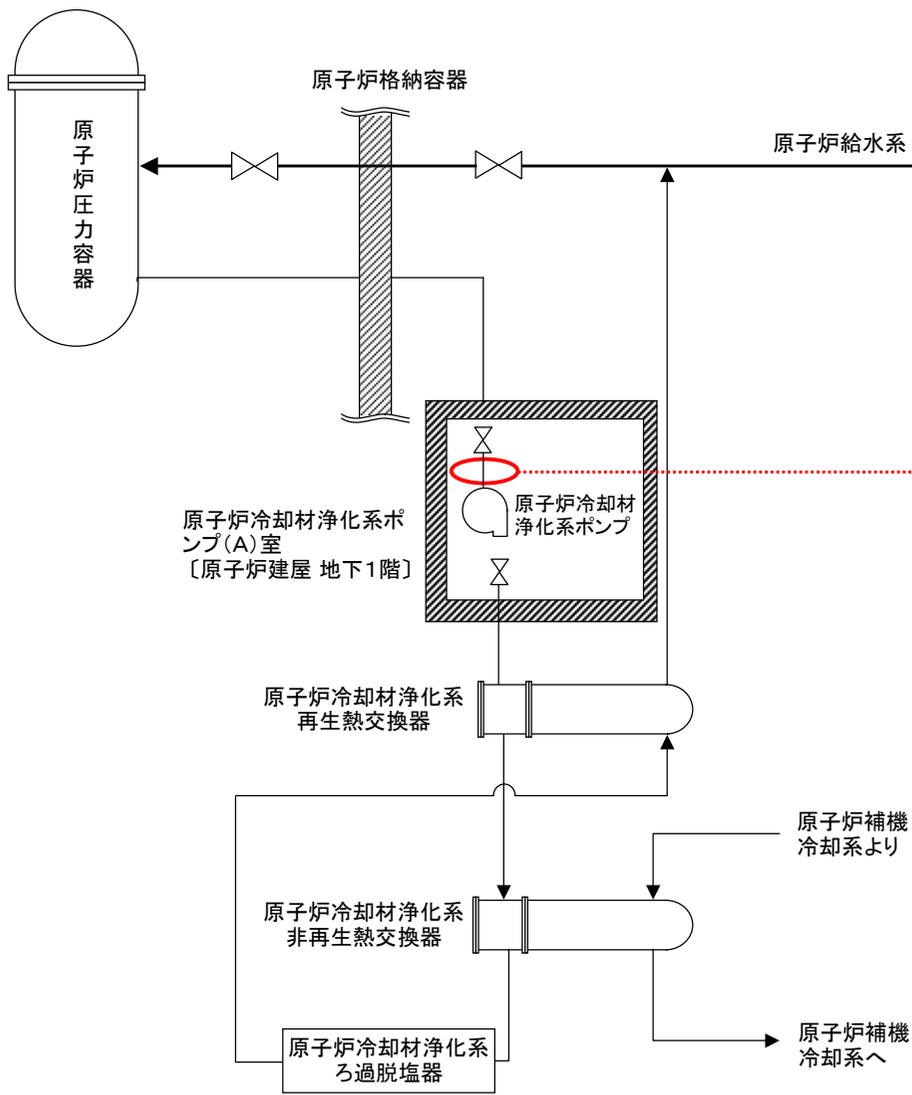
3号機 原子炉冷却材浄化系 概略図

当該部を調査したところ、入口配管接続部の配管とガスケット*⁶ の接合部に水が漏れた跡があること、ならびに当該部のガスケットによれ*⁷ が数箇所あることを確認しました。また、当該部については、前回の定期検査時に分解点検を行っておりますが、その後、運転期間中にプラントの中間停止*⁸ を実施したことにより、当該接続部には温度変化があったことを確認しました。

このことから原因は、前回の定期検査時に分解点検を行った際、当該ガスケットを締め付けたことで発生したよれにより、接触面が少なくなったことに加え、プラントの中間停止による温度変化の影響で当該接続部のガスケットの密封性が低下*⁹ し、微量な水の滴下が発生したものと推定しました。

対策として、当該部のガスケットについて、締め付け時のよれが発生しにくく、温度変化による影響が少ないガスケットに交換しました。その後、当該ポンプを運転したところ、水の滴下がないこと、ならびにダスト放射線モニタの指示値が通常値の範囲であることを確認しました。さらに念のため、当該フランジ部については、温度変化による密封性の低下状況を確認します。なお、他号機についても今回と同じ温度変化による影響が少ないタイプのガスケットへの交換を計画的に行います。
