平成 18 年 12 月 1 日

4 号機における運転上の制限の逸脱ならびに復帰の調査結果について

東京電力株式会社
福島第二原子力発電所

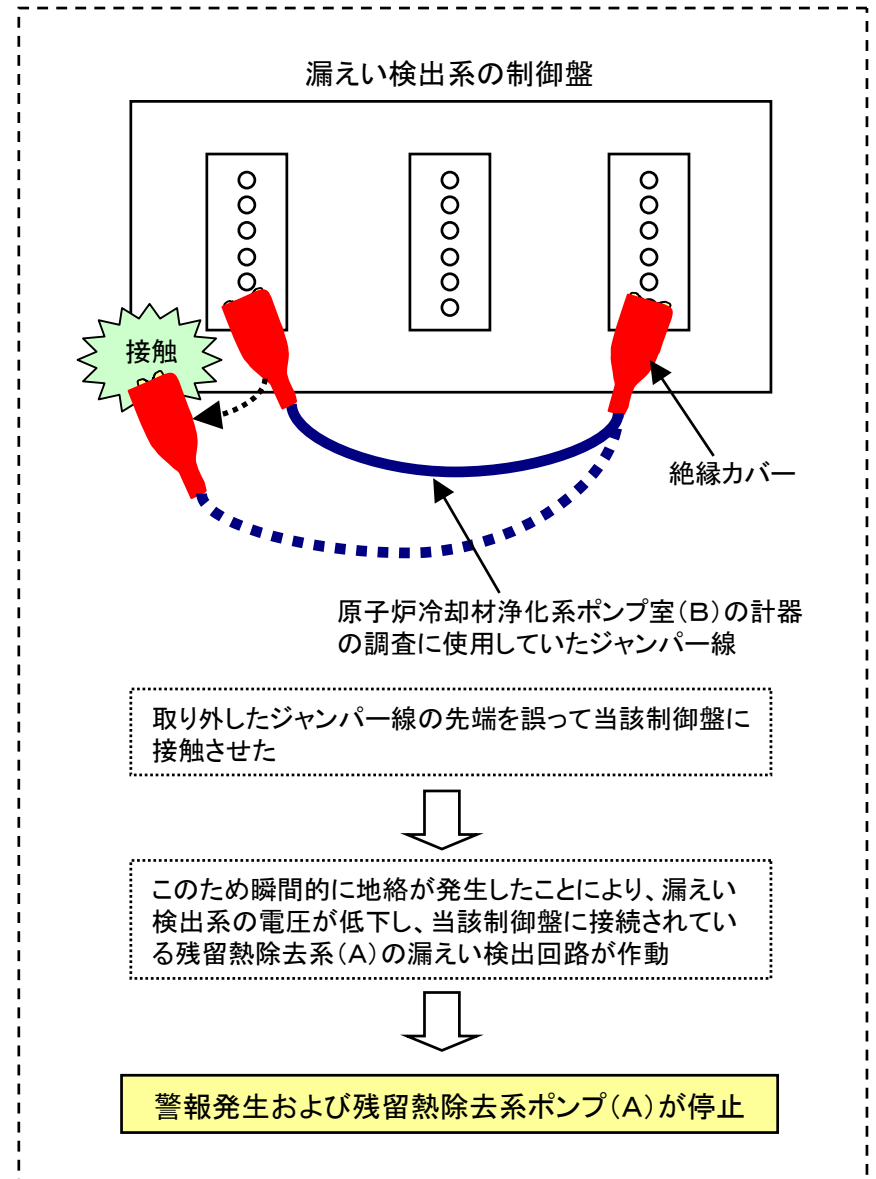
調査の結果、運転員が、原子炉冷却材浄化系ポンプ室 (B) の計器調査に使用していたジャンパー線の片側を取り外した際に、誤ってその先端部を漏えい検出系*⁷の制御盤に接触させたため、瞬間的に地絡が発生して漏えい検出系の電圧が低下し、当該制御盤に接続されている残留熱除去系 (A) の漏えい検出回路が作動して、「残留熱除去系熱交室漏えい」の警報が発生するとともに、残留熱除去系ポンプ (A) が停止したことがわかりました。

ジャンパー線の先端部を誤って制御盤に接触させてしまった要因は、当該ジャンパー箇所が低い位置で狭隘なため作業性の悪い場所であったこと、および当該ジャンパー箇所は運転員が通常扱っている端子とは異なる特殊な形状であったことによるものと推定しました。

ジャンパー線の地絡状況

対策として、以下の事項を運転員に文書にて周知し、本事例に関する事例検討会を実施するとともに、マニュアルに反映します。

- ・ 低位置、狭隘などの作業環境が悪い場所でジャンパー線の取り付け・取り外し作業を行う場合には、ジャンパー線の先端部が絶縁カバーで覆われているものでも制御盤と接触して地絡する可能性があること。
- ・ 通常扱っている端子と異なる特殊な形状の端子を扱う作業の場合には、保全部門の助言を求めるなど、慎重に作業を進めること。
