平成 19 年 11 月 2 日

1・2号機廃棄物処理建屋内の洗濯廃液収集タンク（A・B）室
における水漏れについて

東京電力株式会社
福島第二原子力発電所

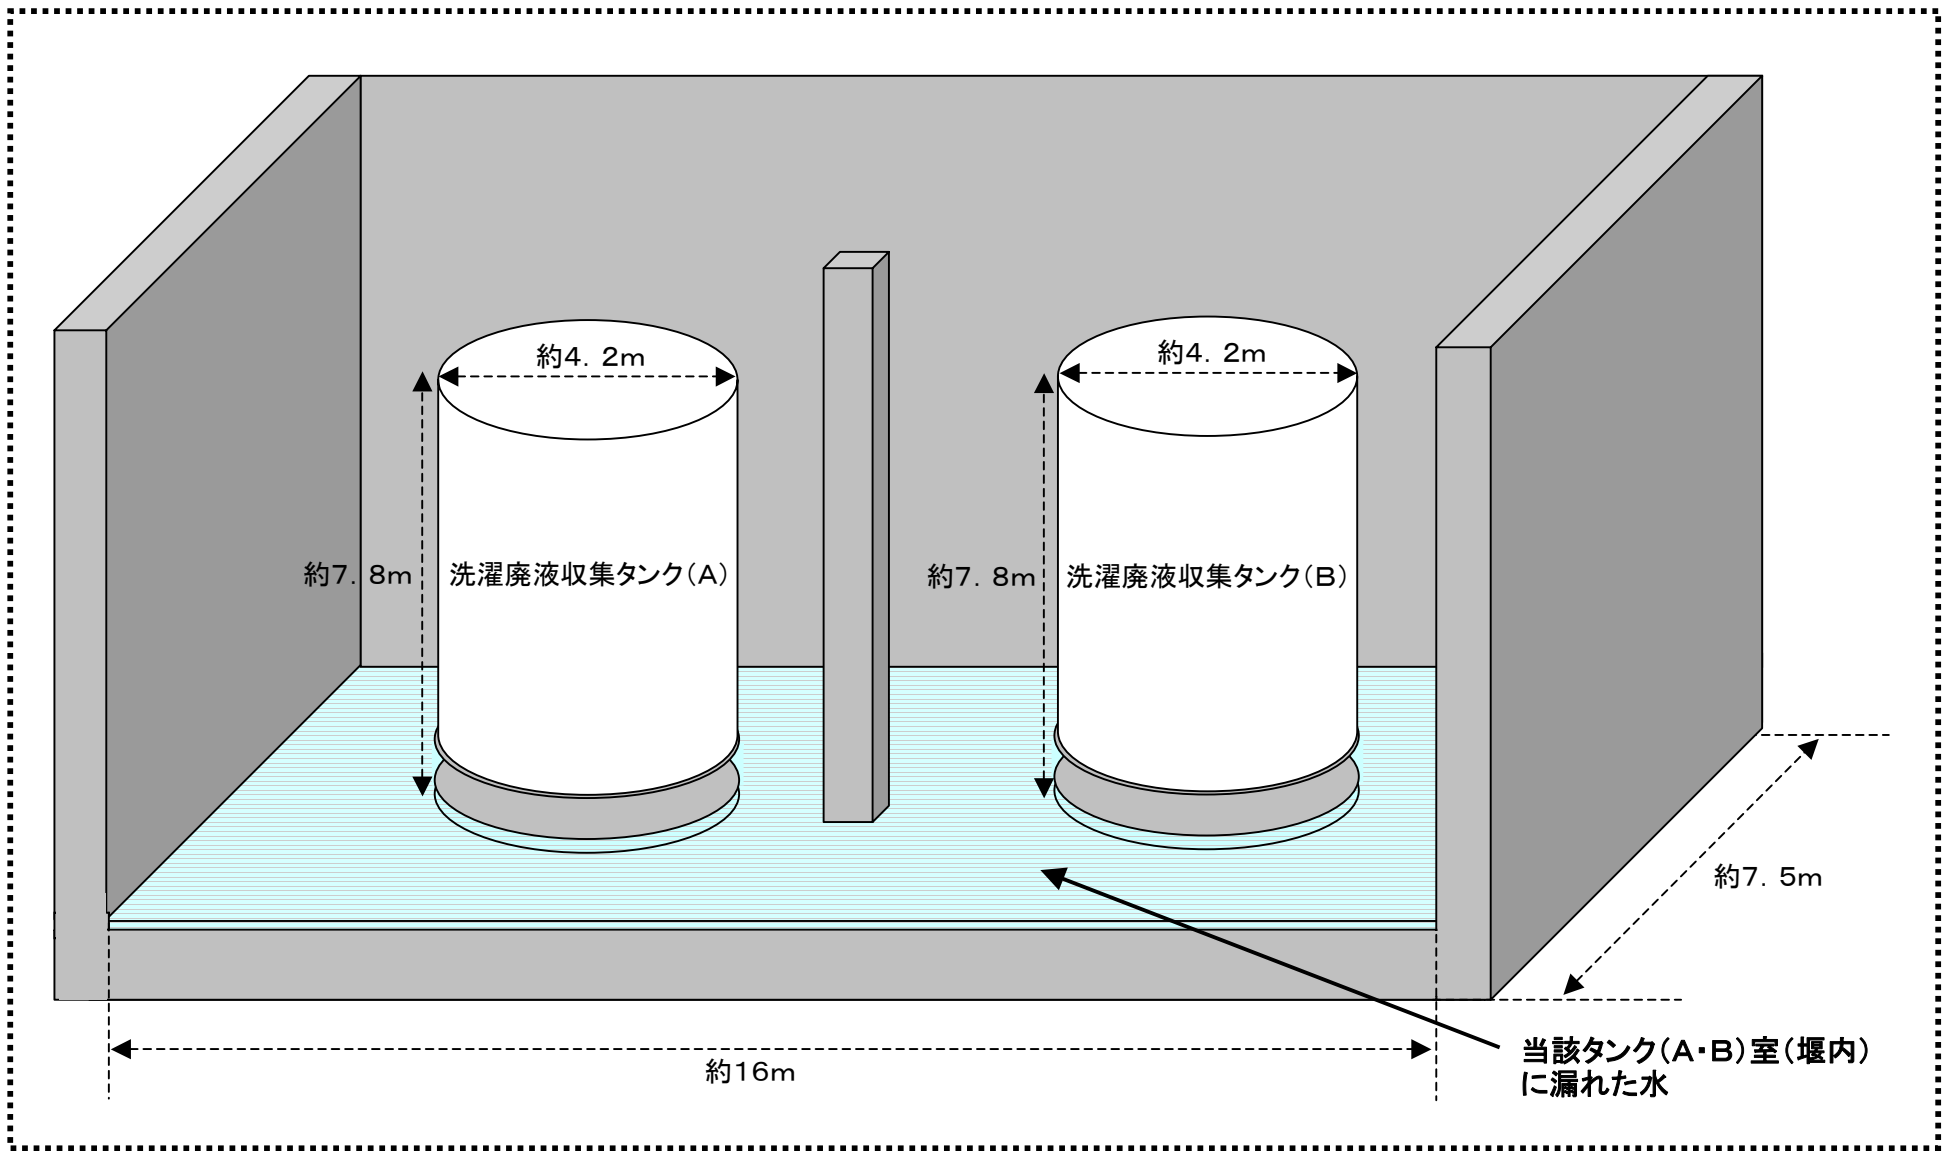
1・2号機廃棄物処理建屋地下1階 洗濯廃液収集タンク(A・B)室 概略図(管理区域)

1・2号機廃棄物処理建屋*¹地下1階の洗濯廃液収集タンク*²（A・B）室において、平成19年11月1日午前10時30分頃、床に水が溜まっていることを当社社員が確認しました。

漏れた水の量は約5,700リットルで、放射能は検出されませんでした。

なお、漏れた水は当該タンク（A・B）室（堰内）にとどまっており、同日、仮設ポンプを使って回収を行うとともに、拭き取りにより清掃を実施しました。その後、水の漏えいが止まっていることを確認しました。
