平成 19 年 11 月 30 日

定期検査中の 1 号機タービン建屋高電導度廃液サンプルピットへの
水の流入の調査結果について

東京電力株式会社
福島第二原子力発電所

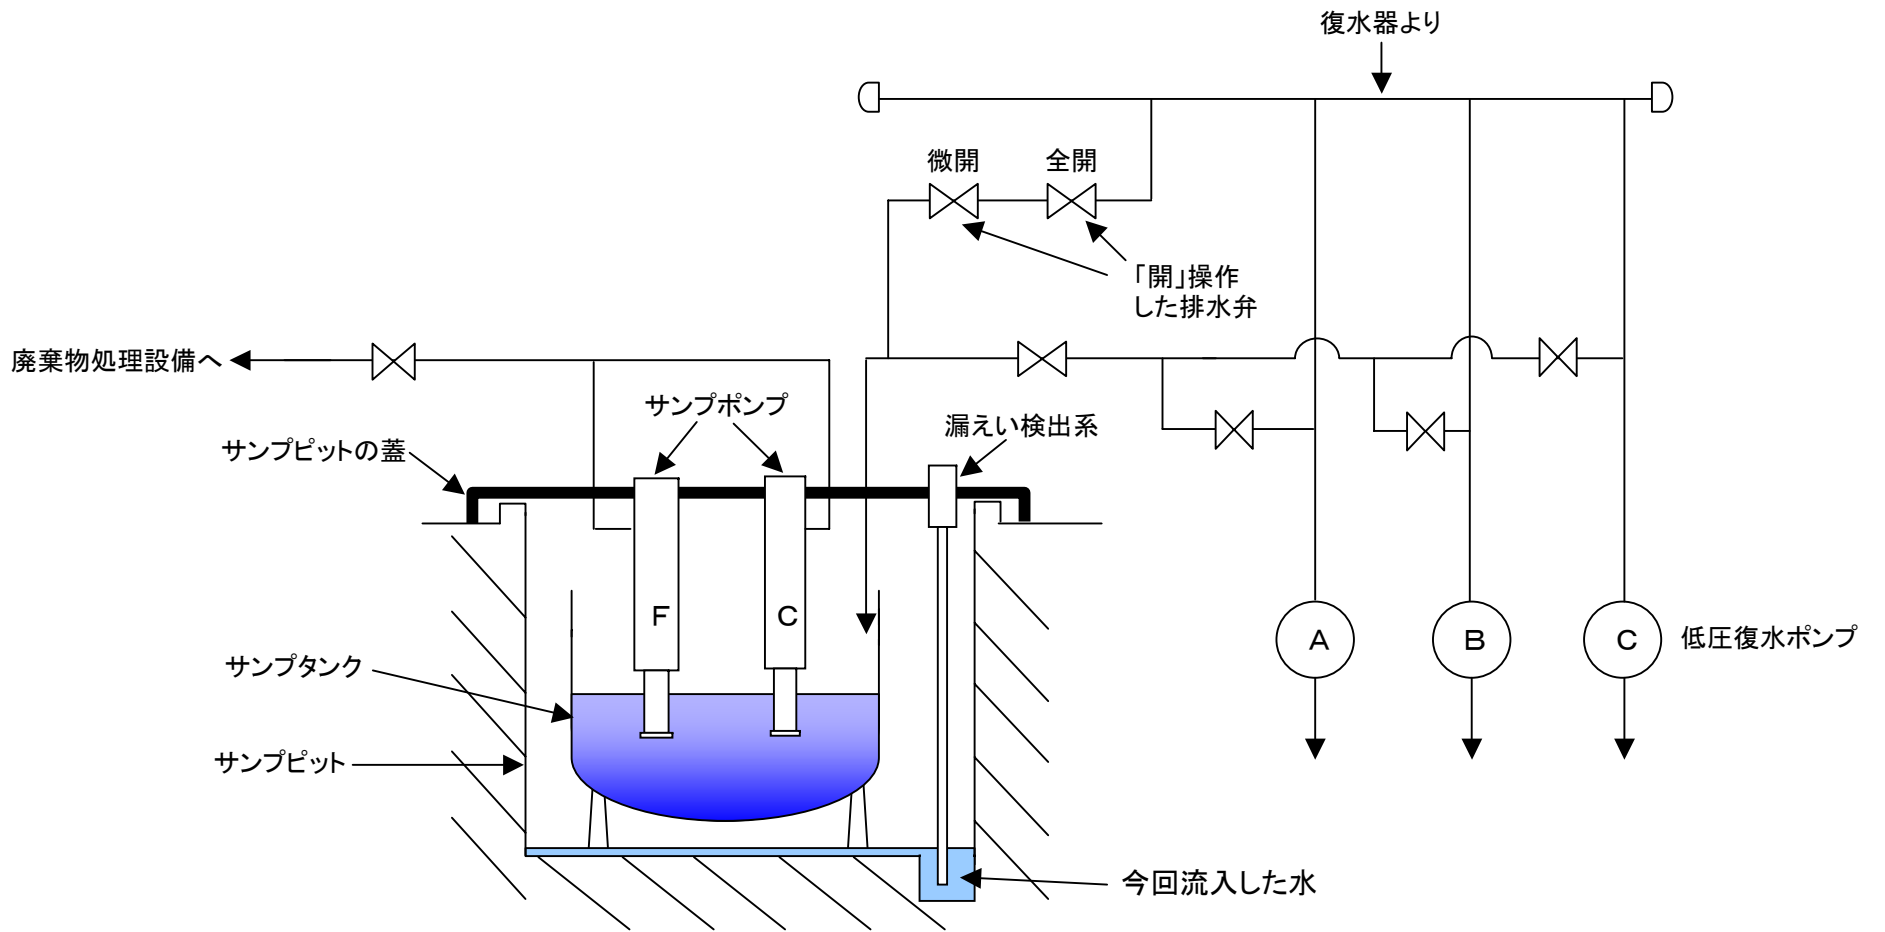
タービン建屋高電導度廃液サンプ 概略図

以上のことから、サンプルピットへ水が流入した原因は、当該当直員は管理区域内で作業できる時間が残り少なかったため、この時間を守ることを優先し、排水弁の操作後にサンプタンクへの排水の流入量を確認しなかったことから、サンプタンクへの排水の流入量が多くなってしまい、サンプ

ポンプの排水量を上回り、当該サンプピット内に溢れてしまったものと推定しました。

対策として、管理区域内で作業できる時間が残り少ない現場の当直員に操作を指示する場合、指示する者は、操作が時間内で実施可能であるかを当直員に良く確認した上で、指示を行うこととし、また水抜き作業を開始した場合には、排水の流入先のサンプタンク、排水口への流入量および中央制御室内の記録計でサンプポンプの運転状況を的確に確認するよう再度周知徹底することとします。
