平成 19 年 12 月 27 日

1・2号機廃棄物処理建屋内の低電導度廃液系収集ポンプ（B）室
における水漏れの調査結果について

東京電力株式会社
福島第二原子力発電所

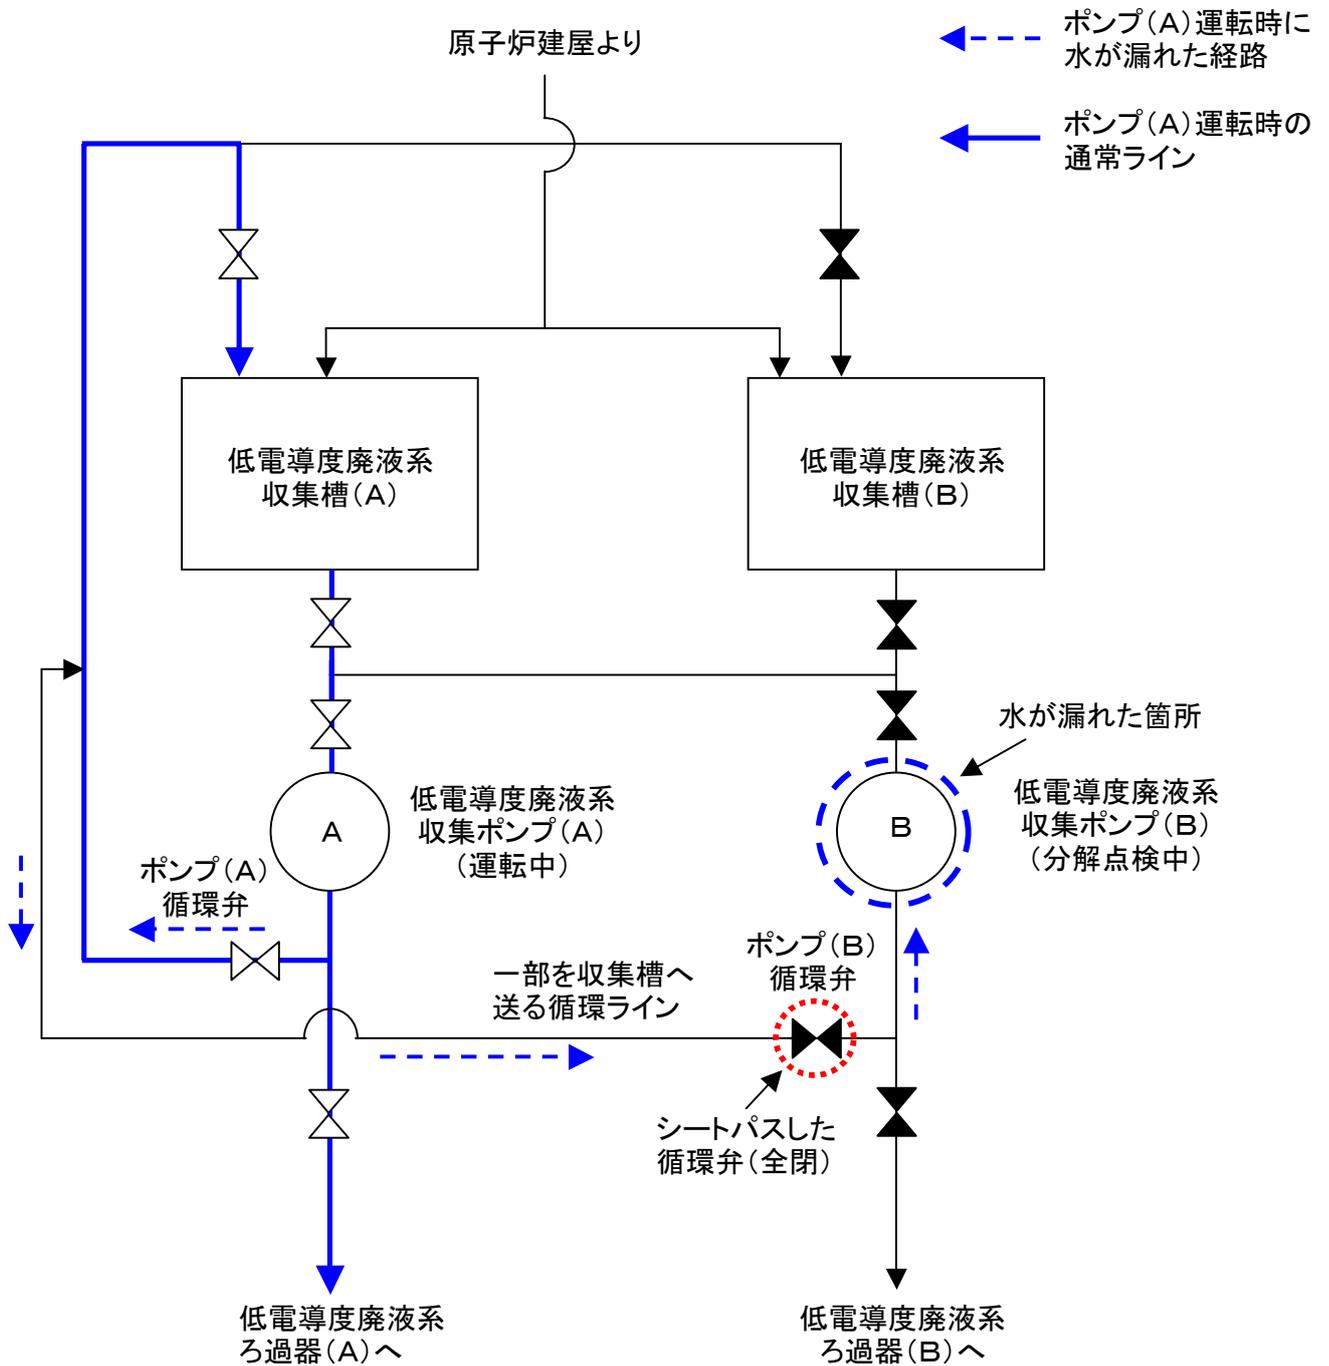
低電導度廃液系 概略系統図(収集ポンプ(A)運転中)

- ・ 当該ポンプ（B）を分解点検するため閉じていた循環弁^{*3}にシートパス（水漏れ）が確認されたこと。
- ・ 当該循環弁を分解点検したところ、流水により浸食されたあとが確認されたこと。
- ・ 当該循環弁は流量調整のため、半分程度開けた状態で長期間使用していたこと。

水が漏れた原因は、当該ポンプ（B）の循環弁が、流量調整のため半分程度開けた状態で長期間使用されていたことから流水により浸食され、ポンプ（B）の分解点検のため閉じていたもののシートパスが発生し、ポンプ（B）本体より漏れたものと推定しました。

- ・ 当該循環弁を新品に交換する。
- ・ 当該循環弁および類似の弁について、点検頻度の見直しを行う。
- ・ 当該ポンプおよび類似のポンプの分解点検においては、併設されているポンプの起動時に、循環弁のシートパスがないことを確認する。
