平成 20 年 4 月 17 日

定期検査中の 4 号機タービン建屋における油漏れの調査結果について

東京電力株式会社
福島第二原子力発電所

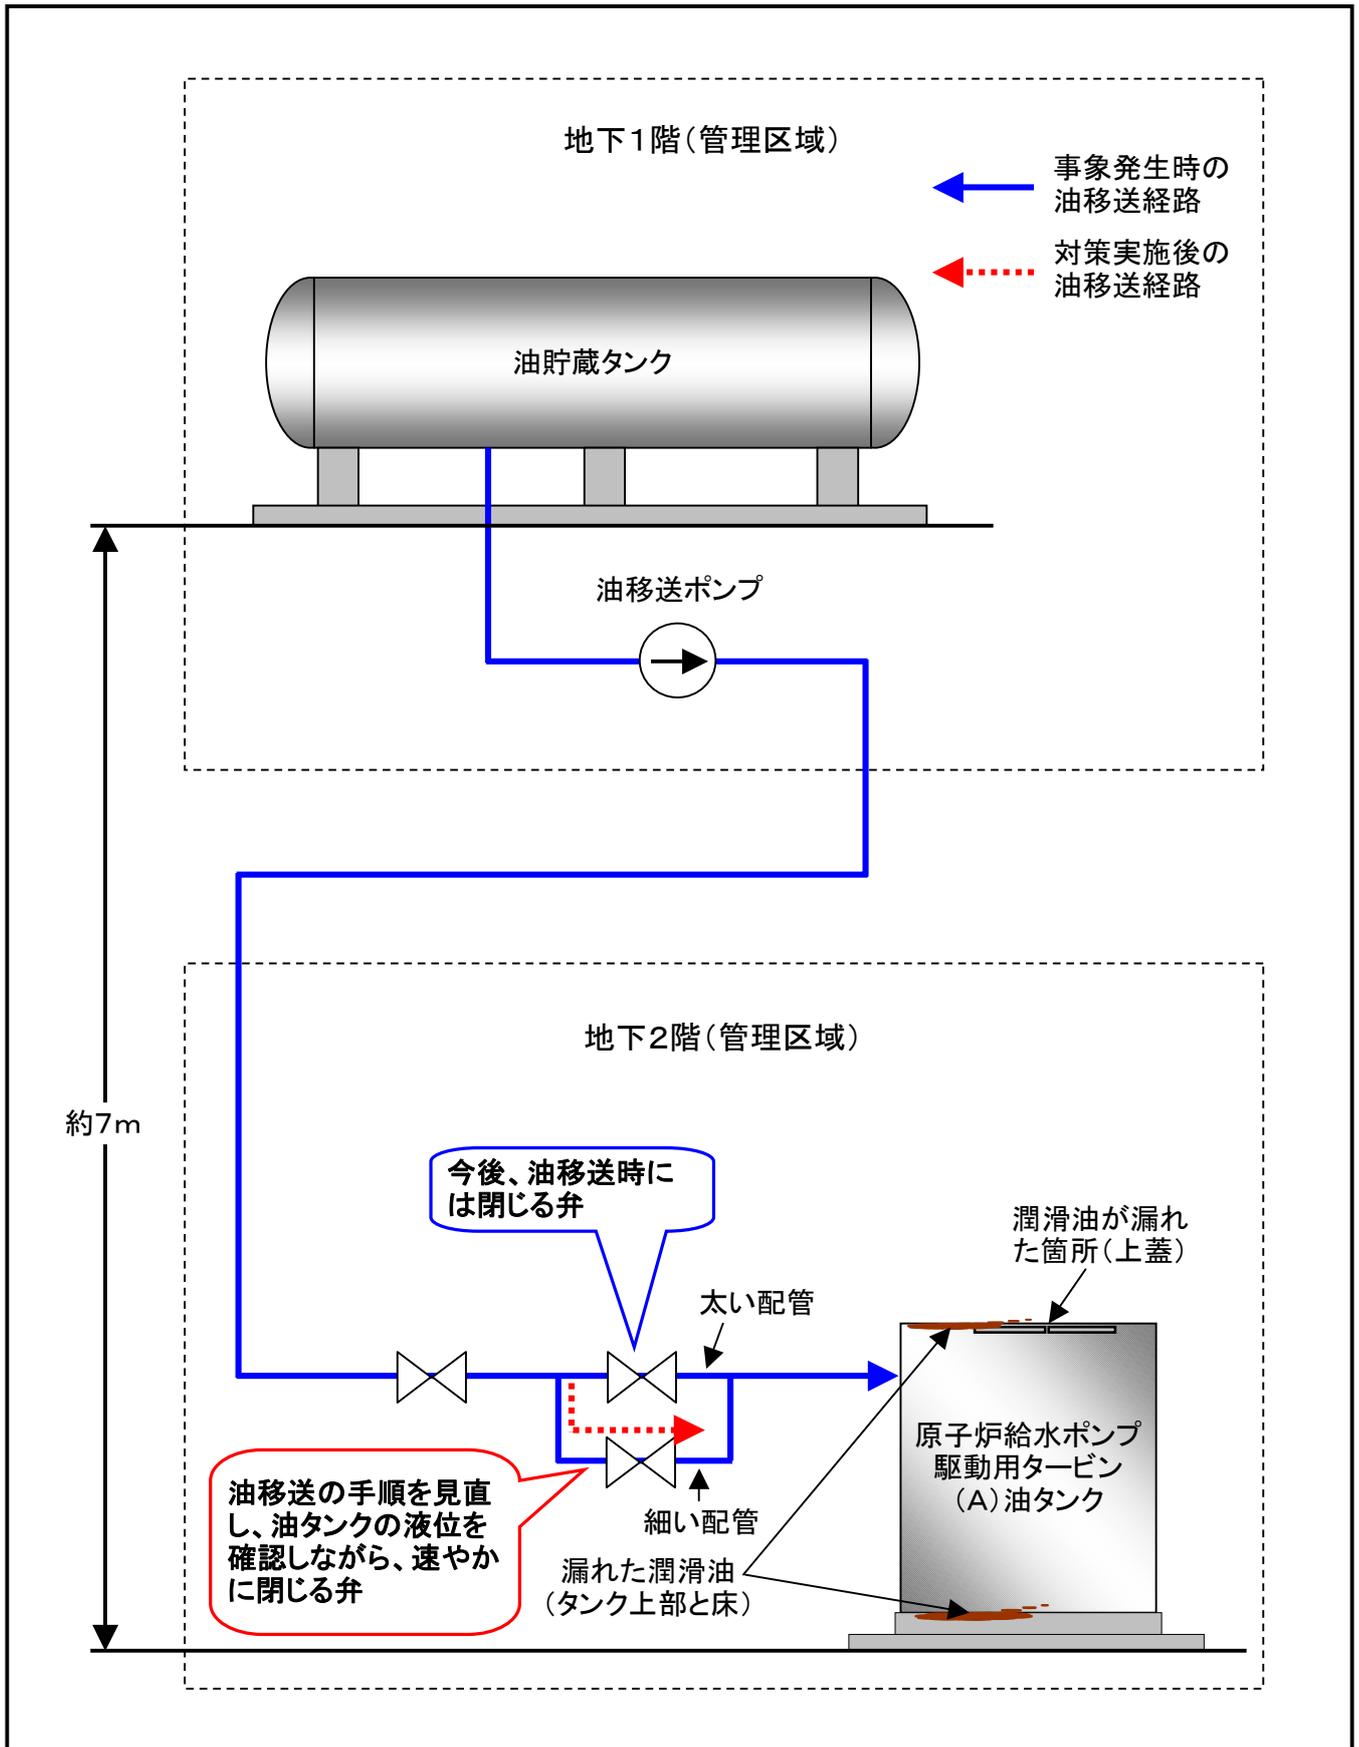
原子炉給水ポンプ駆動用タービン(A)潤滑油 移送系統概略図

油移送ポンプの停止後、速やかに油移送配管の弁を閉めなかったため、貯蔵タンクと当該タンク間の高低差により潤滑油が流れ続け、当該タンクの上蓋から潤滑油があふれて漏えいしたものと推定しました。

- ・ 油移送ポンプを停止しても、当該タンクと貯蔵タンク間の高低差により潤滑油が流れ続けることを操作手順書に明記し、注意喚起を図ります。
- ・ タンク間に高低差がある油移送設備では、受け入れ側のタンクの液位を確認しながら、速やかに油移送配管の弁を閉じた後、油移送ポンプを停止するように手順を変更します。
