平成 20 年 7 月 15 日

1号機サービス建屋内における空調ダクト不具合の調査結果について

東京電力株式会社
福島第二原子力発電所

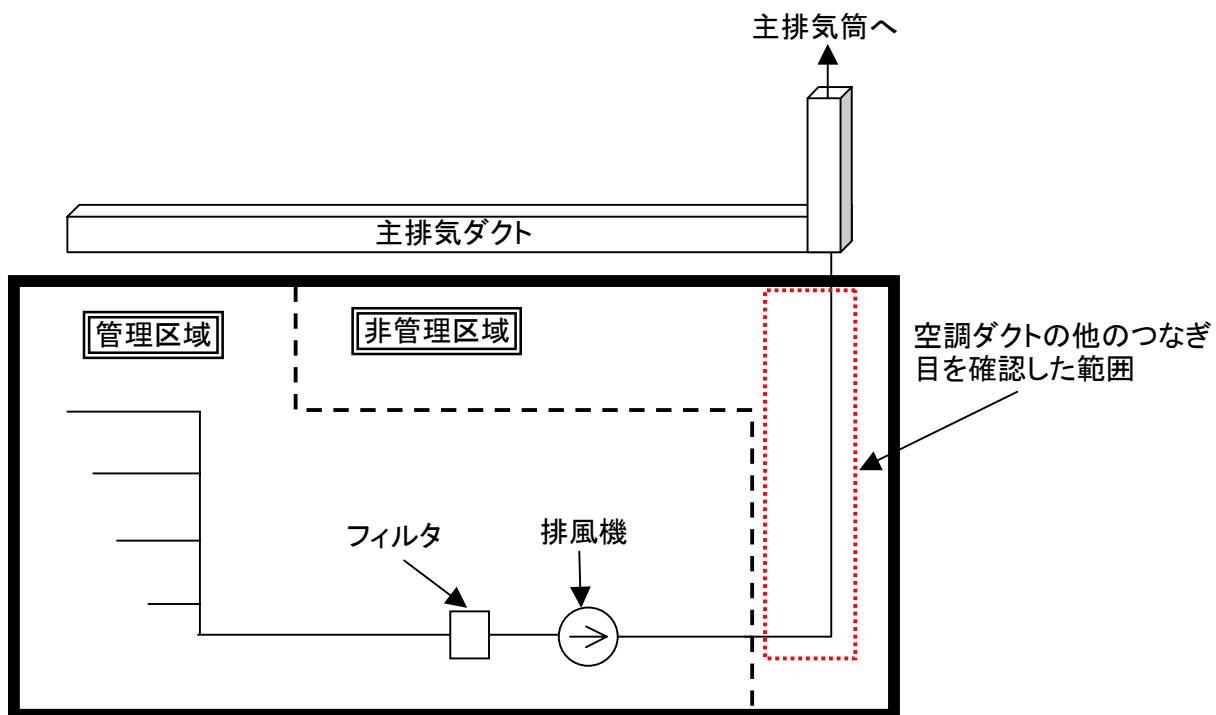
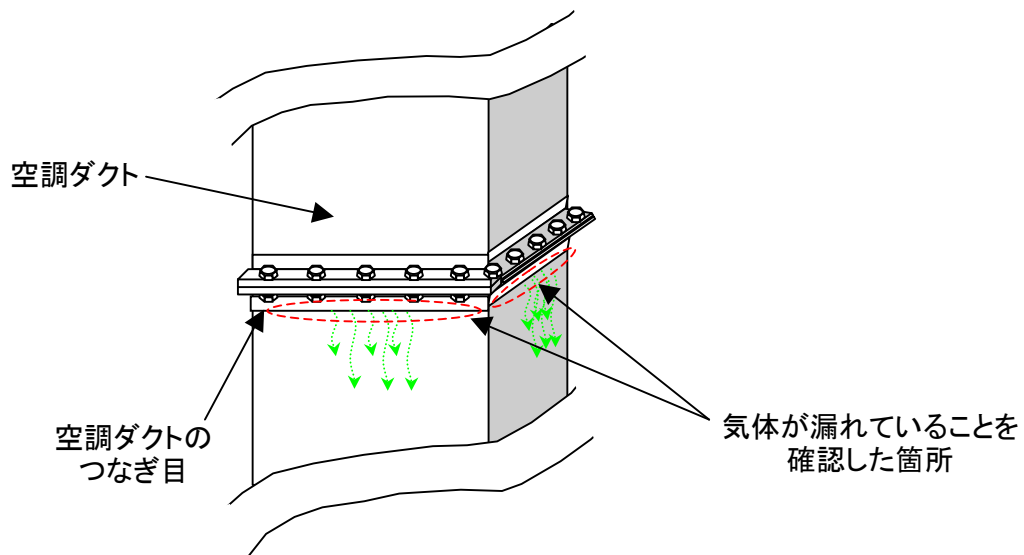
1号機 サービス建屋 管理区域空調ダクト概略図

7月14日、当該ダクトの他のつなぎ目(全ての類似箇所・75箇所)について点検を実施した結果、新たに10箇所から気体が漏れていることを確認しましたが、いずれも外部への放射性物質の放出はなく、また、主排気筒放射線モニタ^{*3}、および空間線量率を測定するために発電所敷地周辺に設置されているモニタリングポストの値は、通常の変動の範囲内であることから、周辺環境への放射能の影響はなかったものと考えております。

調査の結果、当該ダクトについてはこれまで点検を行っていなかったため、つなぎ目のゴムパッキンの経年劣化、および隙間の拡大を確認できず、漏えいに至ったものと推定しております。

対策として、当該ダクトつなぎ目の漏えい合計11箇所について、補修を行いました。今後、当該ダクトの点検周期を定め、計画的に点検を行うこととします。
