平成 21 年 8 月 4 日

定期検査中の 4 号機タービン建屋における油漏れについて

東京電力株式会社
福島第二原子力発電所

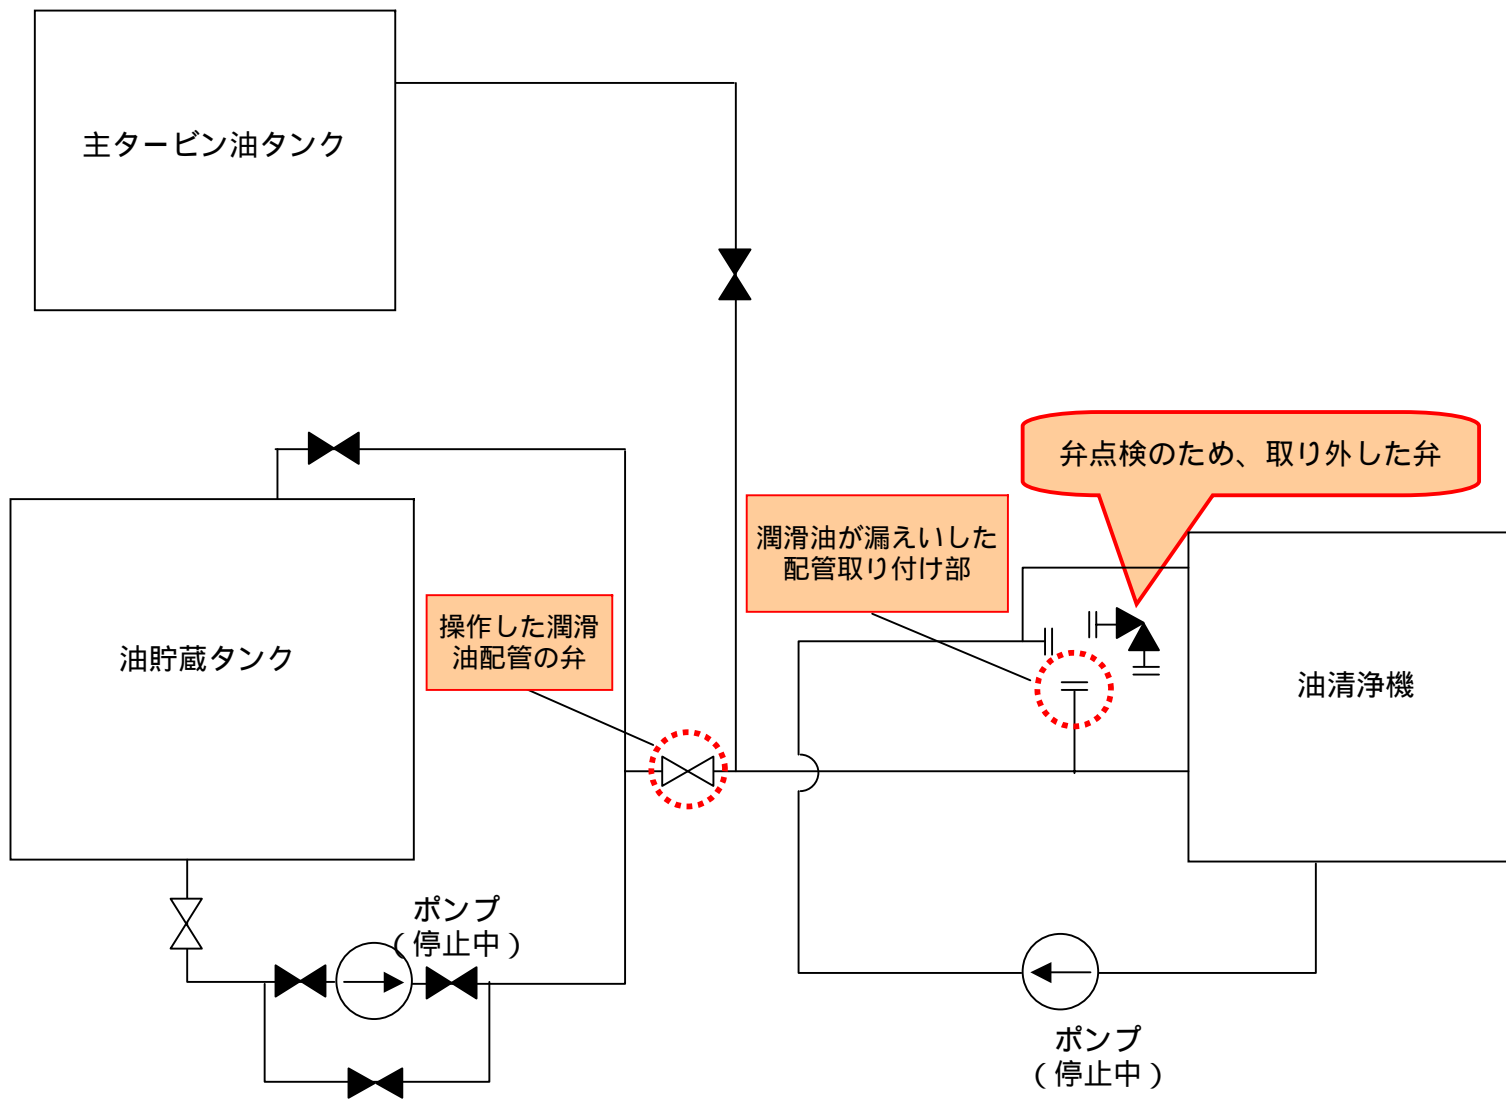
タービン潤滑油系 設備概略図

平成 21 年 8 月 3 日午前 10 時 42 分頃、定期検査で停止中の 4 号機タービン建屋地下 1 階の油清浄機^{*1}室（管理区域^{*2}）において、当社社員が主タービン油タンク^{*3}油張りの準備作業のために潤滑油配管の弁を開けたところ、弁点検のために取り外していた配管取り付け部から、主タービンの潤滑油が同室内の床に漏えいしていることを発見しました。

当該社員は、ただちに油張りの準備作業を中止し、潤滑油配管の弁を閉めたところ、床への油の漏えいは停止しました。

漏れた油の量は約 1 リットルで、放射性物質は含まれておりませんでした。

今後、原因について調査します。
