平成 22 年 2 月 26 日

1号機主排気ダクト洞道内における協力企業作業員の負傷の調査結果について

東京電力株式会社
福島第二原子力発電所

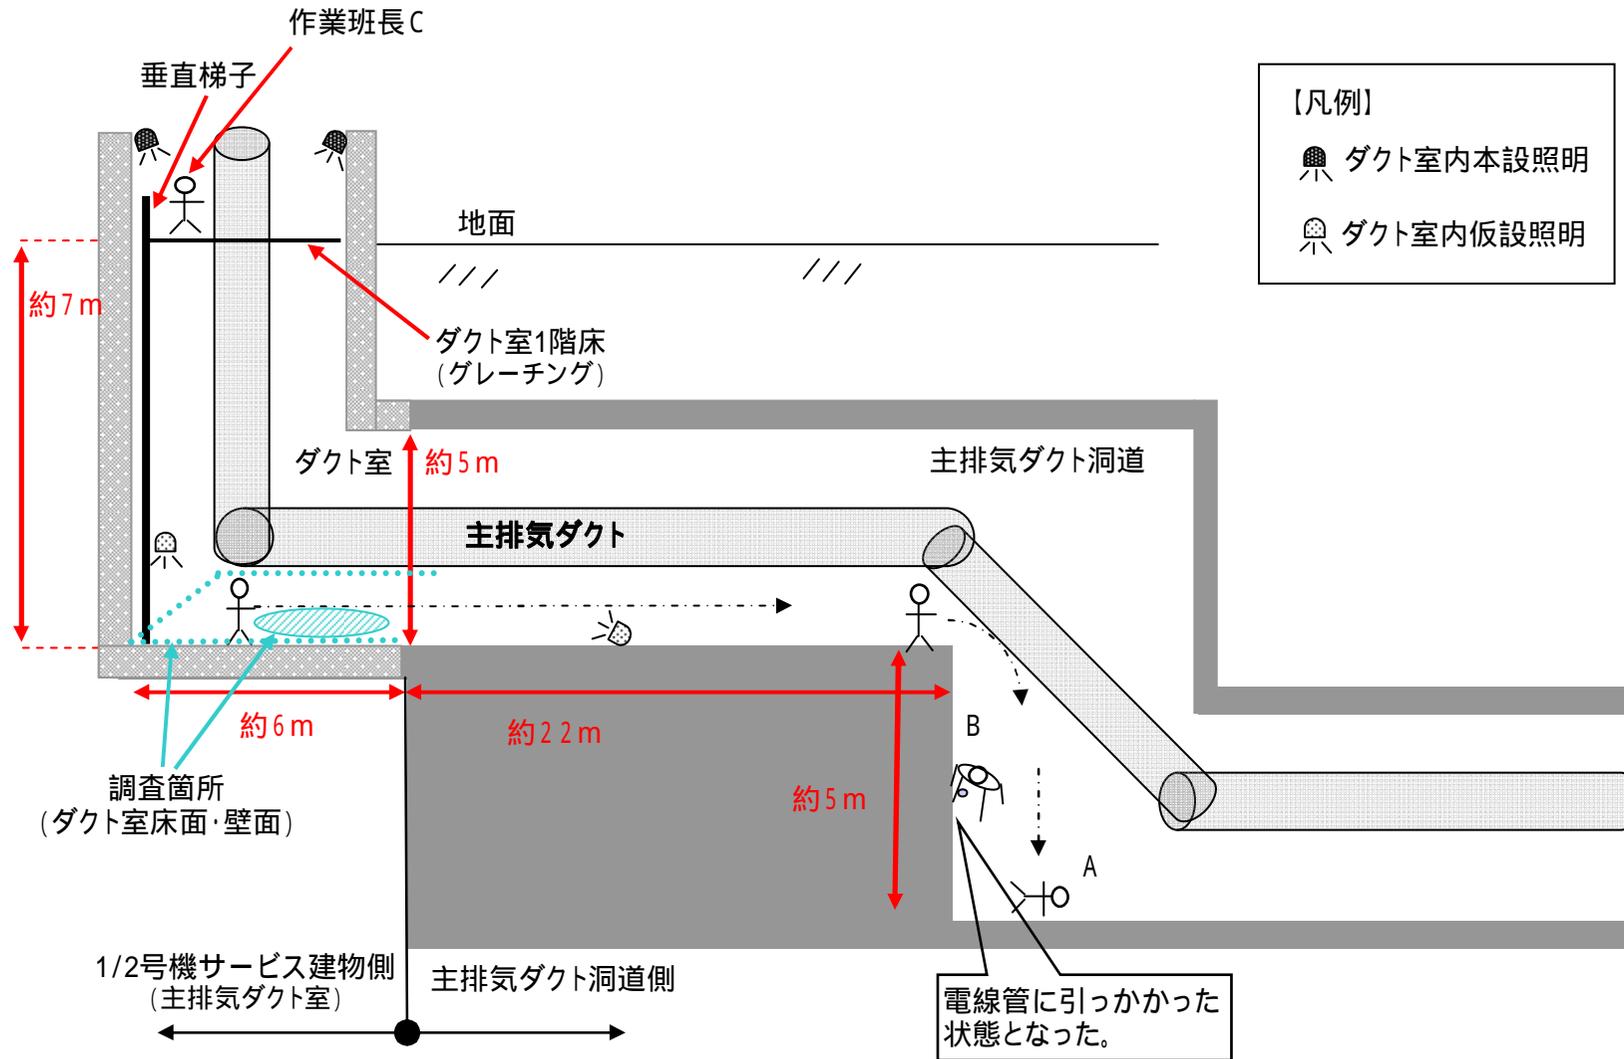
1号機主排気ダクト洞道内の協力企業作業員の被災状況図

平成 22 年 1 月 16 日、1 号機の主排気ダクト*1 が通っている洞道*2 内（非管理区域*3）において、コンクリート壁補修工事のための現場調査を行っていた協力企業作業員 2 名が、主排気ダクト室と繋がる洞道内の高さ約 5 m の段差部（以下、当該段差部）から落下し負傷しました。

被災時の状況を確認したところ、作業員 A が当該段差部から落下し、その後、作業員 A の所在を確認に向かった作業員 B も同じ場所から落下したことがわかりました。

- ・調査対象箇所である主排気ダクト室には本設および仮設の照明があったが、洞道には本設照明を設置していなかったこと。
- ・当該段差部には注意喚起表示や落下防止用の柵等を設置していなかったこと。
- ・当社工事監理員は、コンクリート壁の補修箇所を確認する際に補修箇所が広範囲に及ぶことから、図面による確認のみを実施し、事前の現場調査等を行っておらず、作業箇所周辺の洞道内に当該段差部があることを把握していなかったこと。
- ・当社は当日の現場調査の安全管理に係る以下の事項について把握していなかったこと。
 - 平成 21 年 12 月に当該工事現場の事前調査を実施した際、周辺で別工事が行われていたため十分な調査が実施できなかったこと。また、その後も調査を行わず、作業箇所周辺の洞道内に当該段差部があることを把握していなかったこと。
 - 作業当日に行う危険予知活動*4 において、事前に現場確認を行わなかったこと。
 - 照明器具等（懐中電灯）を装備していなかったこと。
 - 当日の現場調査は図面と現場の照合であることから簡易な作業と考え、当初予定していない作業員も加えて現場調査が実施されており、当初予定していなかった作業員は、当該エリアにおける危険予知活動に参加していなかったこと。

- ・洞道内に本設照明を設置しておらず、洞道内および段差部が暗かったこと、また、段差部に注意喚起表示や落下防止用の柵等を設置していなかったこと。
- ・当社工事監理員は、図面による確認のみを実施し、事前の現場調査等を行わなかったことから洞道内に当該段差部があることを把握できず、当該工事を協力企業へ依頼するにあたり、当該段差部があることについて情報提供できなかったこと。
- ・協力企業が事前に行った現場調査が十分でなく、作業箇所周辺の洞道内に当該段差部があることを知らなかったため、当該段差部を踏まえた安全対策の検討が行われなかったこと。また、作業当日に行う危険予知活動においても、現場確認を行わなかったため、洞道内が暗いことや当該段差部があることを確認できなかったこと。
- ・作業員は、現場調査は本設照明と仮設照明で十分と考え、照明器具等（懐中電灯）を装備していなかったこと。
- ・当日の現場調査においては、現場調査を図面と現場の照合であることから簡易な作業と考え、当初予定していない作業員も加えて現場調査が実施されており、当初予定していなかった作業員は、当該エリアにおける危険予知活動に参加していなかったこと。

- ・発電所内にある洞道の安全総点検を実施し、危険箇所への応急対策として、進入防止措置や注意喚起表示を実施しました。
- ・今後、恒久対策として計画的に落下防止用柵等を設置するとともに、暗い場所の入り口に照明器具等の携行を指示する表示を行います。
- ・当社は、発電所内において通常人が入らない作業場所およびその周囲における危険箇所を抽出し、危険箇所マップを作成します。また、抽出された危険箇所において作業が行われる場合は、現場確認の上で協力企業へ情報提供することとします。
- ・協力企業は、危険箇所マップで指定された箇所において作業を行う場合は、同マップで示された注意事項に加え、作業現場の事前確認を行った上で安全対策を行うこととします。
- ・作業当日に行う危険予知活動は、原則として当日に現場状況の確認を行った上で実施することとします。
- ・協力企業関係者に今回の事例を周知し、作業安全や予定外作業の禁止等について継続的かつ反復的に周知徹底を実施することとします。
