# 福島第二原子力発電所3号機における原子炉建屋天井クレーンの 走行用車輪軸受部の一部損傷に関する原因と対策について

平成25年12月25日  
東京電力株式会社  
福島第二原子力発電所

# 原子炉建屋天井クレーンの点検結果

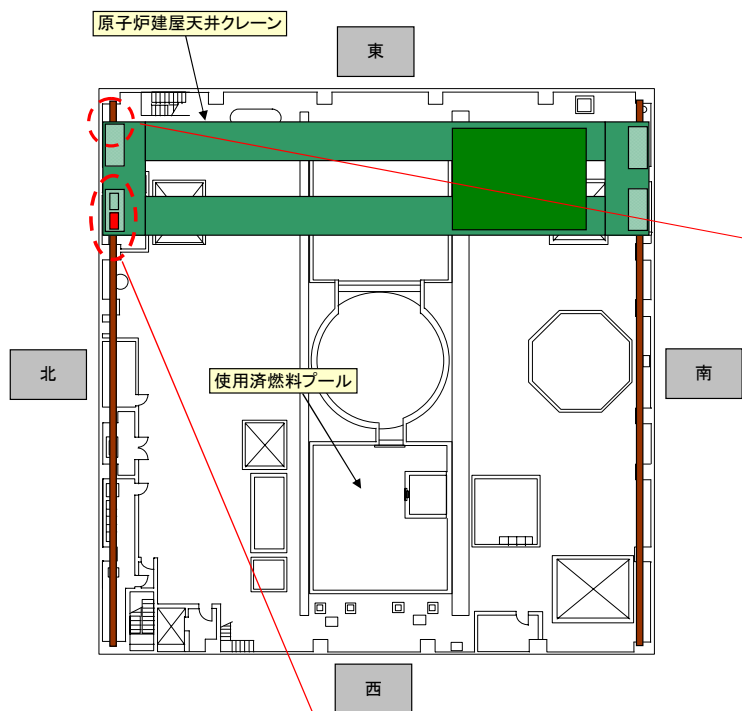
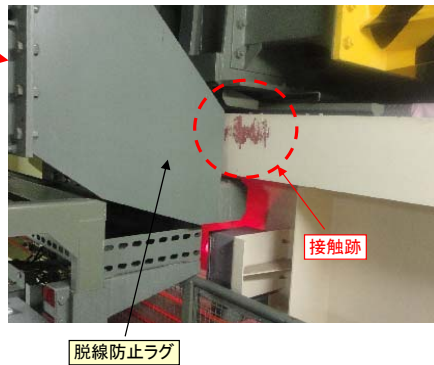
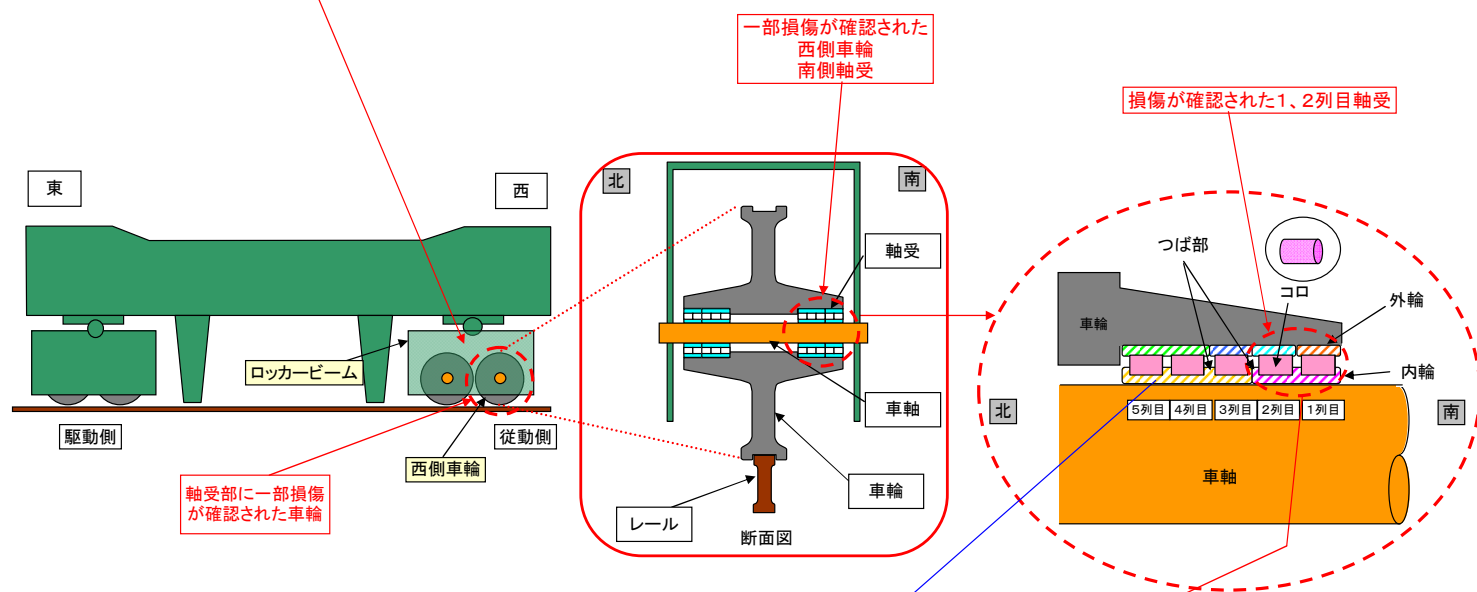
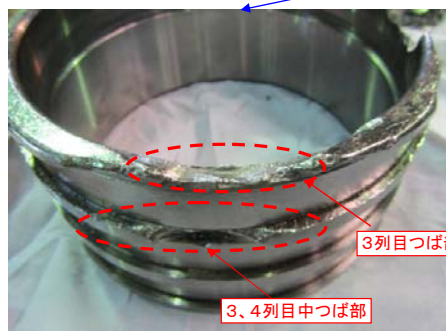
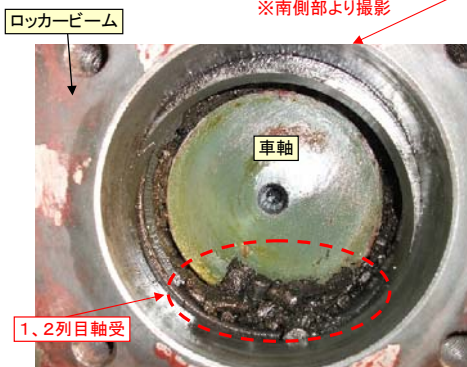
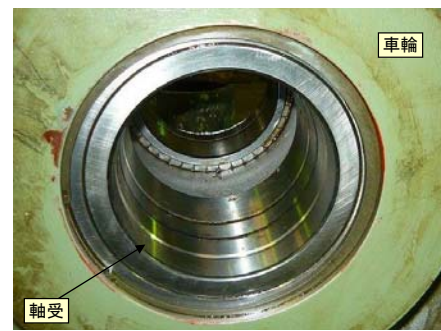
- ・ 震災直後の目視点検で天井クレーン北側の走行用レール架台に脱線防止ラグ\*<sup>2</sup>による接触跡等が確認されたこと。
- ・ 震災以降の使用実績を確認した結果、異音が確認される前までは天井クレーンに異常はなかったこと。
- ・ 当該車輪軸受部の分解点検を実施したところ、走行車輪1つにつき2箇所ある車輪軸受（1箇所あたり5列で構成）のうち、1箇所の車輪軸受の1～2列目が損傷していたこと。
- ・ 損傷部を取り除いた後、車軸を組み込んだ状態で車輪が回転すること。
- ・ 工場で当該車輪軸受部の詳細点検を行った結果、3列目の車輪軸受（内輪）つば部\*<sup>3</sup>と3、4列目の間の車輪軸受（内輪）中つば部が損傷していたが、これ以外の3～5列目の車輪軸受は形状を保持しており、コロの数量（車輪軸受1列あたり40個、計120個）にも不足はなかったこと。
- ・ 同じロッカービームにある他の3箇所の車輪軸受について、工場にて外観目視点検を行った結果、健全であったこと。

震災直後の目視点検において、走行用レール架台に脱線防止ラグによる接触跡等が確認されていることから、地震の影響で外力が加わったことにより車輪軸受に亀裂等が発生し、その後、当該の天井クレーンを使用したことで、クレーンの自重により損傷に至ったものと推定しました。

損傷した車輪軸受について、新品に取り替えます。また、損傷した車輪軸受により傷ついた車輪、車軸についても、新品に取り替えます。
