## 福島第二原子力発電所 1号機主排気ダクトからの空気の漏えいに関する 原因と対策について

平成 26 年 8 月 29 日  
東京電力株式会社  
福島第二原子力発電所

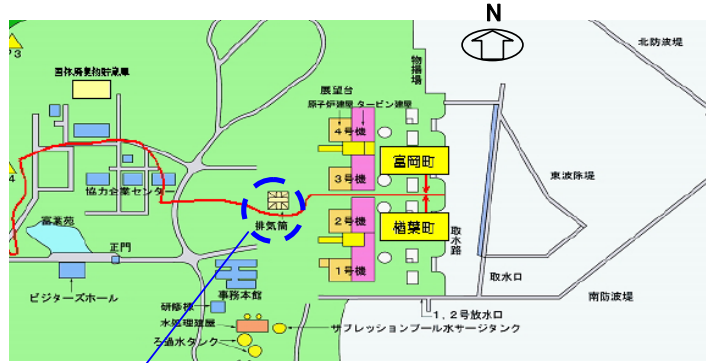
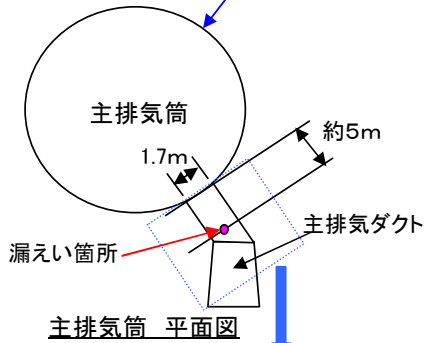
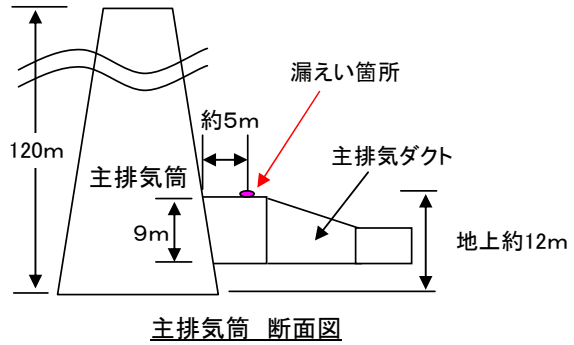
# 1号機主排気ダクト上部 調査箇所

- ・当該漏えい箇所については、昭和 55 年の設置以降、平成 8 年 3 月に再塗装を行っていること。
- ・平成 21 年 6 月に外観目視点検を行っており、その際には異常が確認されていないこと。
- ・東北地方太平洋沖地震後の確認において、主排気ダクトに変形や割れ等の異常は確認されなかったこと。
- ・平成 22 年 2 月から平成 25 年 1 月にかけて、主排気ダクト上部で主排気筒耐震補強工事を行っており、当時の工事関係者への聞き取りを行った結果、主排気ダクトへ影響を与えるような状況は確認されなかったこと。
- ・平成 26 年 8 月 6 日、当該漏えい箇所ならびにその周辺において塗装の剥離やサビが認められた箇所を確認した結果、板の溶接部近傍等にある凹みにより、雨水が溜まりやすい状況であったこと。
- ・雨天時に、当該漏えい箇所上部の主排気筒からの雨水の滴下状況を確認したところ、主排気ダクトへ集中滴下することはなかったこと。

さらに、今回、穴が確認された主排気ダクトの上部水平面については、板の溶接部近傍等にある凹みにより水が掃けにくい状況であることから、サビ発生後は腐食が早まり、さらに水が溜まりやすくなって加速的に腐食が進展した結果、穴があき空気の漏えいに至ったものと推定しました。

当該漏えい箇所については、主排気ダクトの板に使われていたものと同じ鋼材（炭素鋼）で当て板溶接を行うとともに、当該漏えい箇所以外の今回の調査で確認された腐食が著しい箇所についても、同様の当て板溶接を行います。また、今回の調査で凹みが確認された箇所については、パテ材等で凹みをなくし傾斜をつけ、雨水が溜まらないようにしたうえで補修塗装を行うこととします。
