福島第二原子力発電所3、4号機サービス建屋における管理区域内 トイレ洗浄水の漏えいに関する原因と今後の対応について

平成27年1月8日
東京電力株式会社
福島第二原子力発電所

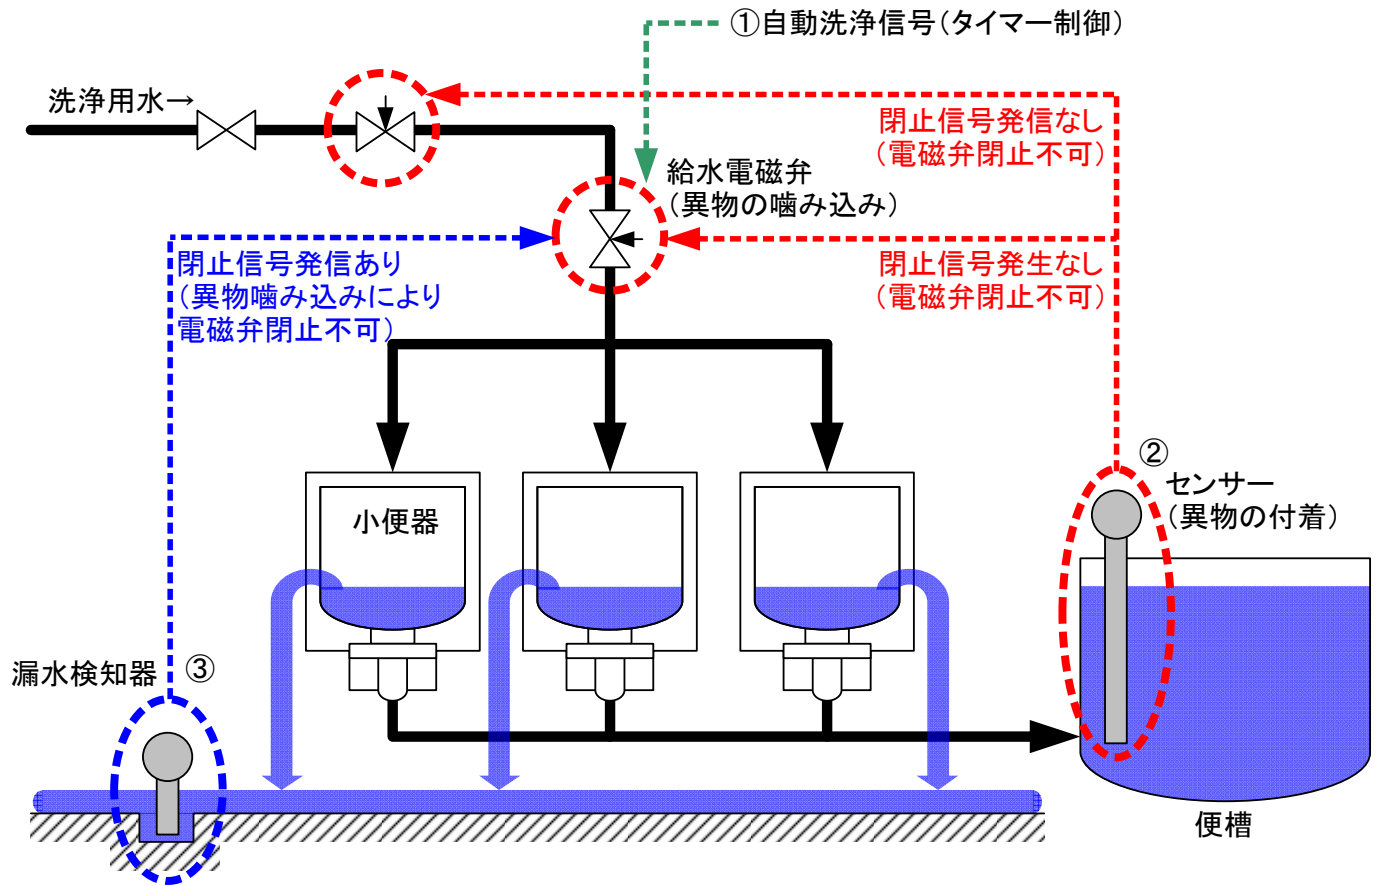
○トイレの系統概略図(イメージ図)

洗浄水の漏えい原因

- ①小便器自動洗浄時の給水電磁弁への異物の噛み込み
- ②便槽の満杯を検知するセンサーへの異物の付着による給水電磁弁閉止信号の発信不良
- ③漏水検知後の給水電磁弁へ閉止信号を発信したが、①同様、異物の噛み込みにより完全に閉止せず

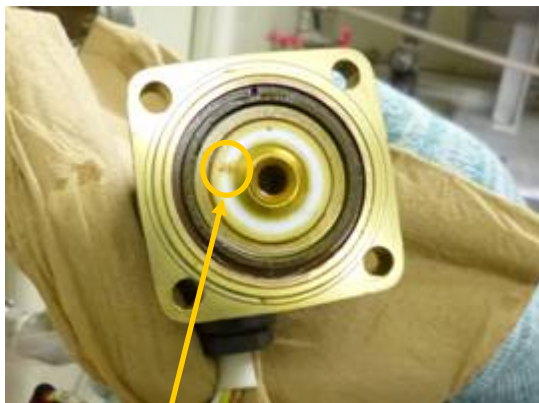
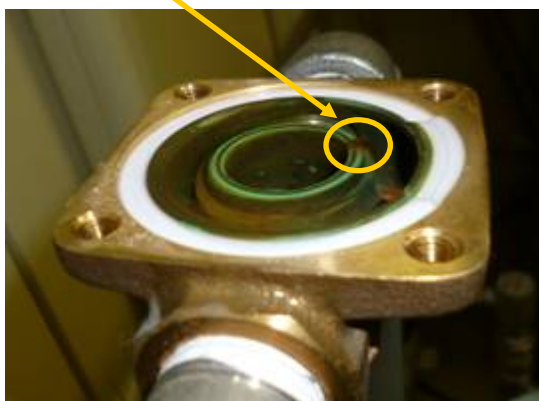
<給水電磁弁>

- ・小便器を自動洗浄する際に開閉する給水電磁弁（タイマー制御）のシート部に異物が噛み込んでいたこと。
- ・小便器の排水先となっている便槽の満杯を検知するセンサーが異物の付着により動作していなかったこと。

小便器の自動洗浄後、給水電磁弁が自動で閉じたものの、異物の噛み込みにより完全に閉まらず、洗浄水が流れ続けたことにより、便槽の容量を越えて満杯になったと推定しました。さらに、便槽が満杯になると給水電磁弁

異物の噛み込み跡

便槽の満杯を検知するセンサーについては清掃を実施、給水電磁弁については分解点検を実施し異物を除去し、センサーおよび弁が正常に動作することを確認しましたが、当該のトイレについては当面使用禁止としました。

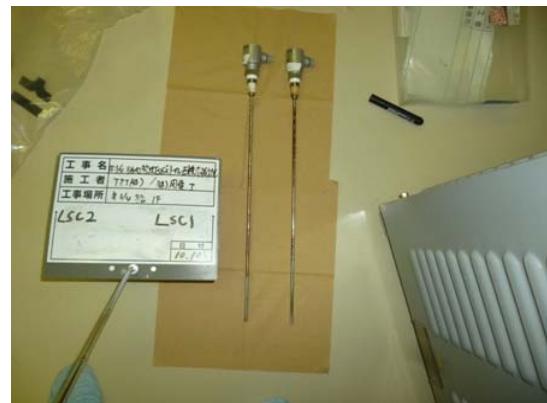
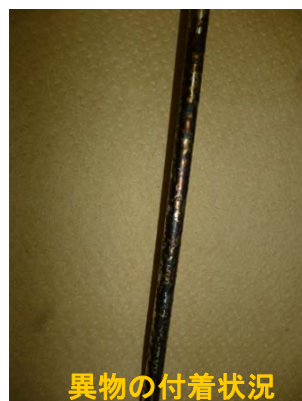
<満杯を検知するセンサー>

の上流にある弁が自動で閉じる仕組みとなっていました。満杯を検知するセンサーが異物の付着により動作しなかったことから弁が閉じず、これにより洗浄用水が流れ続け、小便器から溢れ出たものと推定しました。

異物の付着状況

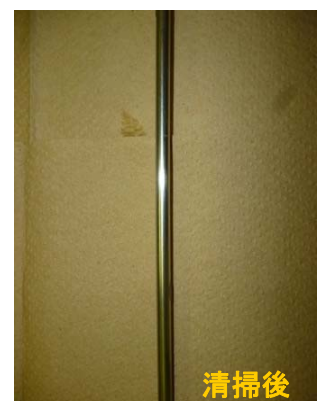
清掃後
