福島第二原子力発電所 1号機使用済燃料プール内で確認された 異物に関する原因と対策について

2015年5月15日
東京電力株式会社
福島第二原子力発電所

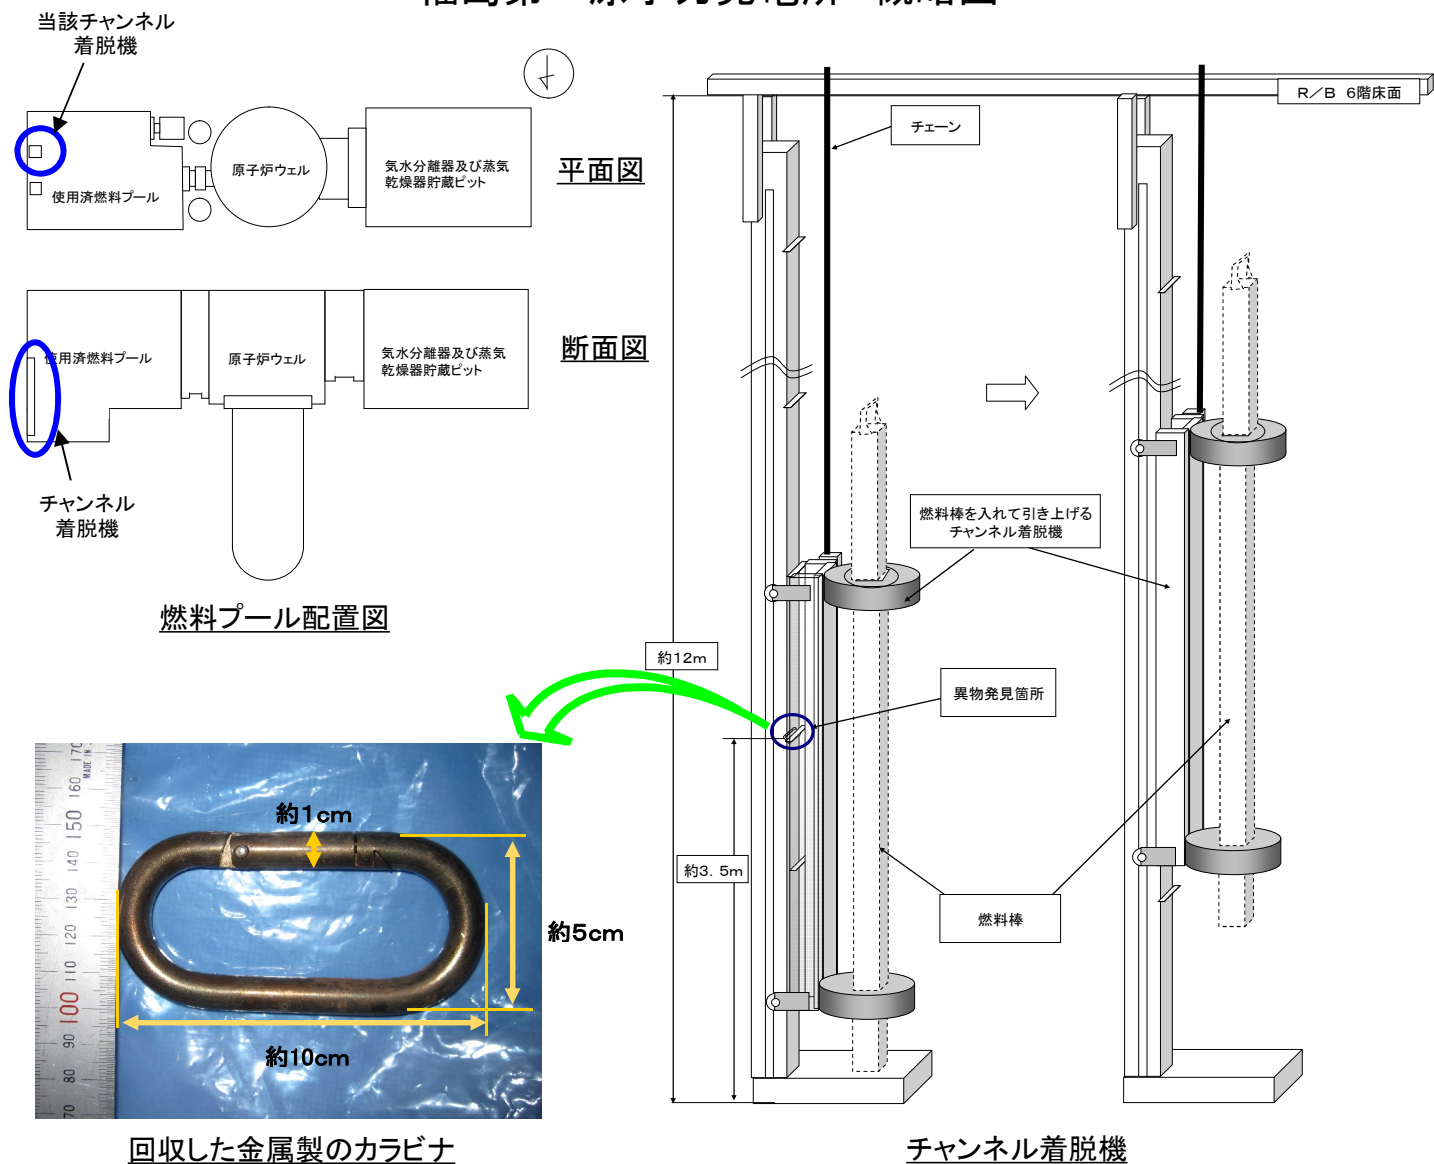
2015年3月9日午前10時20分頃、使用済燃料プール内より異物を回収し、当該の異物は金属製のカラビナ（大きさ約10cm×約5cm、太さ約1cm）であることを当社として確認しました。

混入防止対策を強化していることから、それ以前に同プール内へ混入したものと推定しました。

回収した金属製のカラビナ

チャンネル着脱機

2004年4月以降、使用済燃料プールにおいて強化している異物混入防止対策について、引き続き徹底してまいります。
