# 福島第二原子力発電所 1号機主排気ダクト接続配管からの空気の漏えいに関する 原因と対策について

2015年9月10日  
東京電力株式会社  
福島第二原子力発電所

## 1号機主排気ダクト接続配管腐食状況

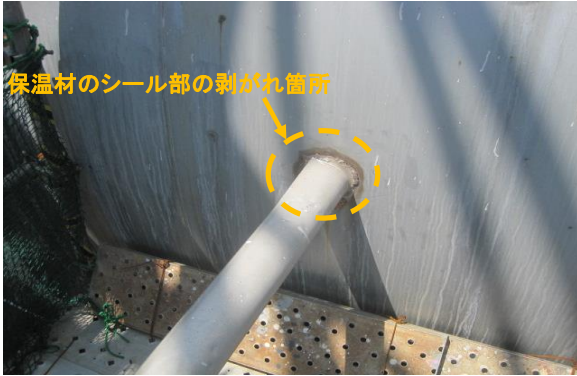
- ・漏えいした当該配管の点検については、2009年度および2012年度に外観目視点検を実施しており異常がなかったこと。  
その際、当該配管は保温材により覆われており、配管の状況を直接目視で確認していなかったこと。
- ・主排気ダクトと換気系入口放射線モニタ配管接続部の保温材シール部に剥がれがあり、雨水が浸入しやすい状態であったこと。
- ・応急処置のため保温材を取り外したところ、主排気ダクトと換気系排気筒入口放射線モニタ配管接続部近傍の配管に著しい腐食が確認されたこと（添付資料参照）。

保温材を取り外す前の状況

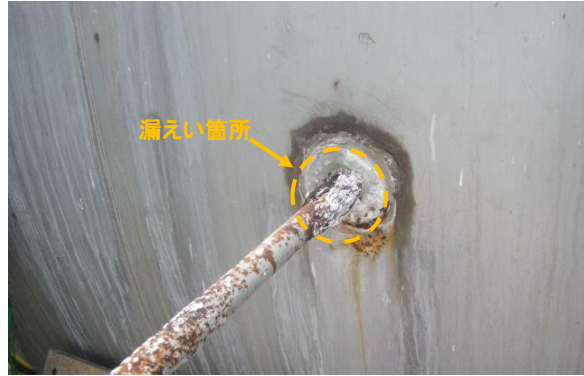
また、当該配管の保温材シール部が劣化して剥がれたことにより、保温材の内部に雨水が浸入し湿潤状態が長期化したことで腐食が進展し、穴があき空気の漏えいに至ったものと推定しました。

保温材を取り外し後の配管の状況

- ・漏えいした当該配管については、新品の配管に交換するとともに、主排気ダクトと換気系排気筒入口放射線モニタ配管接続部についても、既設と同じ鋼材（炭素鋼）で当て板溶接を行います（添付資料参照）。
- ・当該配管の修理にあわせ、配管の腐食を防ぐ塗装を施します。また、保温材の内部への雨水の浸水対策として撥水性の優れた保温材に交換するとともに、保温材シール部の補修を行います。
- ・当該配管については、10年毎の定期点検時にあわせて、保温材シール部の補修を行います。

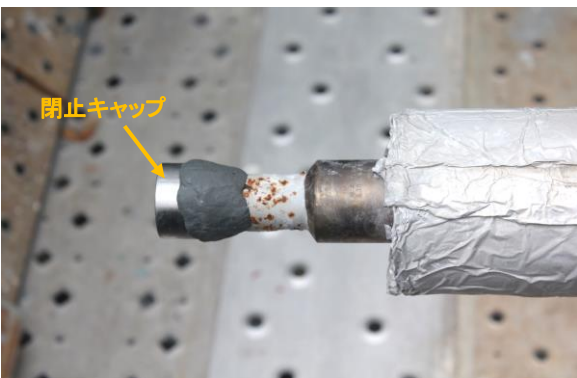
応急処置後(接続配管側)

当該箇所の穴については、7月28日、応急処置を行い、建屋換気空調系を起動して、空気の漏えいがないことを確認しました。

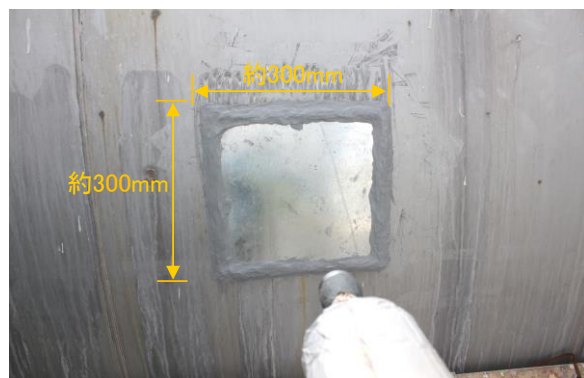
応急処置後(主排気ダクト側)
