福島第二原子力発電所 1号機の圧力抑制室における 異物の発見に関する原因と対策について

2016年3月18日
東京電力株式会社
福島第二原子力発電所

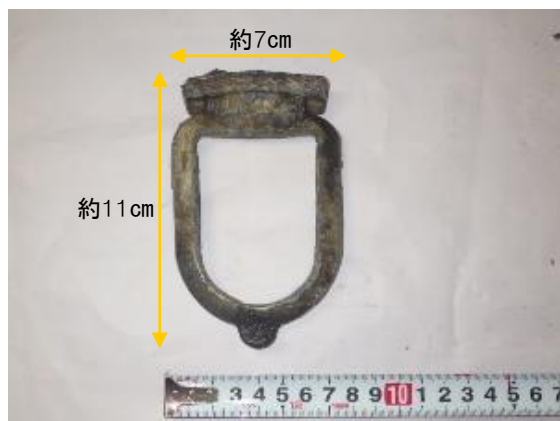
当該の照明用スイッチは、東北地方太平洋沖地震の前に使用した実績があり、その際、カバーに異常はないことを確認しており、同地震発生後、原子炉の状態が冷温停止に至る過程において、圧力抑制室内が最高使用温度を超え湿潤環境となっていたことから、照明用スイッチのカバーが腐食し、一部が下部のサプレッションプール*²へ落下したものと推定しました。

照明用スイッチカバーの一部
(2015年8月27日発見・回収)
(2015年8月28日お知らせ済み)

異物が確認された 1 号機において、圧力抑制室内の照明用スイッチのカバーおよび類似のコンセントのカバーについては、すべて取り外しました。

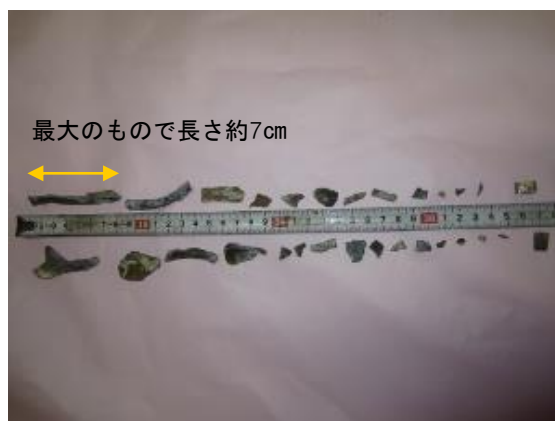
- ・圧力抑制室内点検において、照明用スイッチのカバー（3ヶ所）とコンセントのカバー（2ヶ所）で破損が確認されたこと。
- ・回収した金属片らしきもの29個は、同じく回収した照明用スイッチカバーの近くで発見されたことから、同スイッチカバーを構成する部材であると推定できること。
- ・照明用スイッチは、東北地方太平洋沖地震発生前に作業で使用した実績があり、その際、カバーに異常は確認されていなかったこと。

金属片らしきもの29個
(2015年8月27日発見・回収)
(2015年10月15日お知らせ済み)

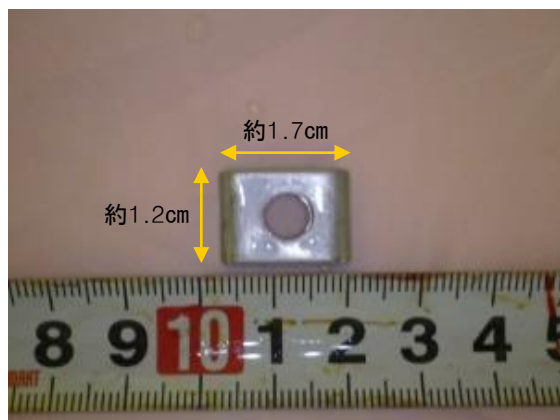
- ・回収した金属部品 1 個について、落ちていた位置の圧力抑制室内上部を確認したところ、同部品が外れている格納容器基準容器*¹の銅管の支持部（サポート）があったこと。また、他のサポートには脱落している部品がなかったこと。

当該金属部品の落下原因を調査しましたが、特定には至りませんでした。

金属部品
(2015年9月4日発見・回収)
(2015年10月15日お知らせ済み)

格納容器基準容器は、冷温停止維持に必要な設備ではないことから、当面は点検等を実施せず、当該部品を含むすべてのサポート部品については、同設備を使用する前に締め付けを行うこととします。また、圧力抑制室内の点検の都度、落下の有無の確認を行うこととします。
