福島第二原子力発電所における主排気筒配管貫通部からの
空気漏えいに関する原因と対策について

2016年5月27日

東京電力ホールディングス株式会社

福島第二原子力発電所

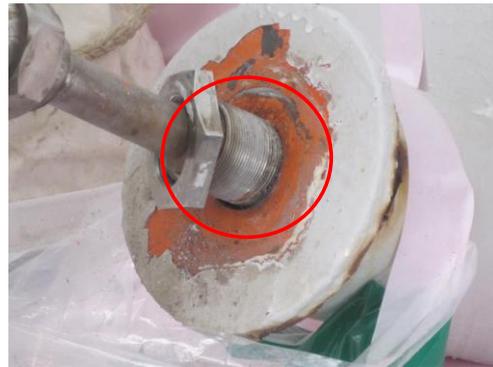
1号機主排気筒配管貫通部上部 (2016年3月1日確認)

- ・当該配管貫通部（4箇所）のロックナットを外し、目視点検を行った結果、ロックナットの緩みや貫通孔、ひびは確認されず健全な状態であったこと（添付資料-1参照）。

ロックナット取り外し状態

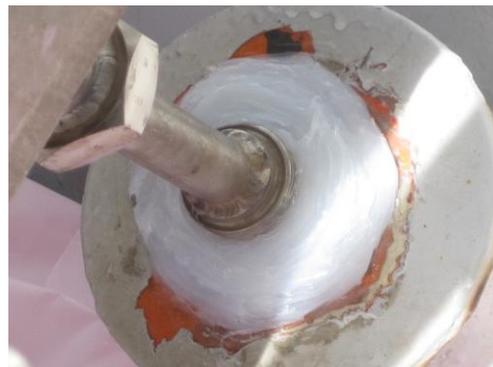
コーキング処理後

当該配管貫通部の内側ガスケットについては、主排気筒の構造上、ガスケットの交換が困難なことから、外側にガスケットを新たに取り付け、空気漏えいがないことを確認しました。

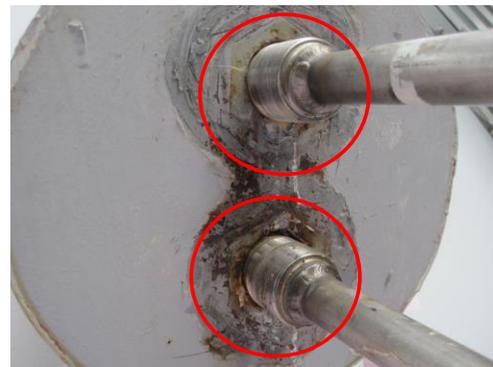
1号機主排気筒配管貫通部下部 (2016年3月10日確認)

ロックナット取り外し状態

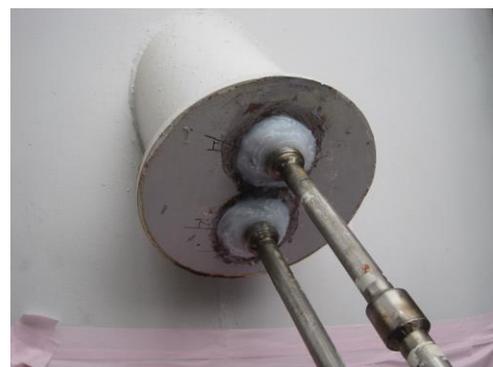
コーキング処理後

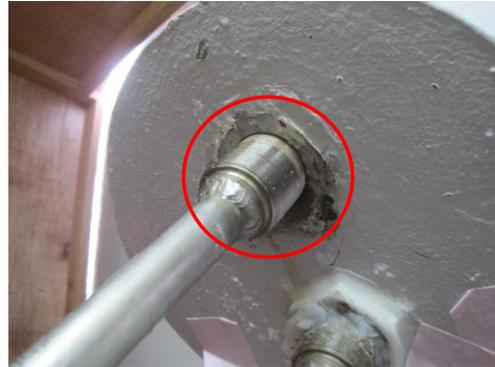
3号機主排気筒配管貫通部下部（2016年2月23日確認）

ロックナット取り外し状態

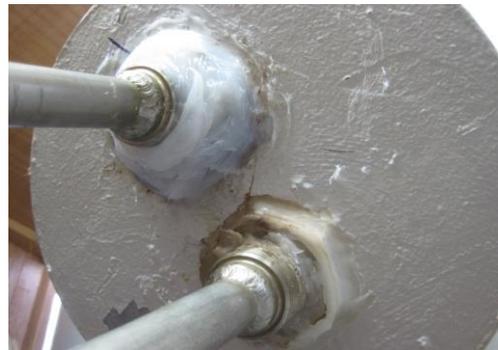
コーキング処理後

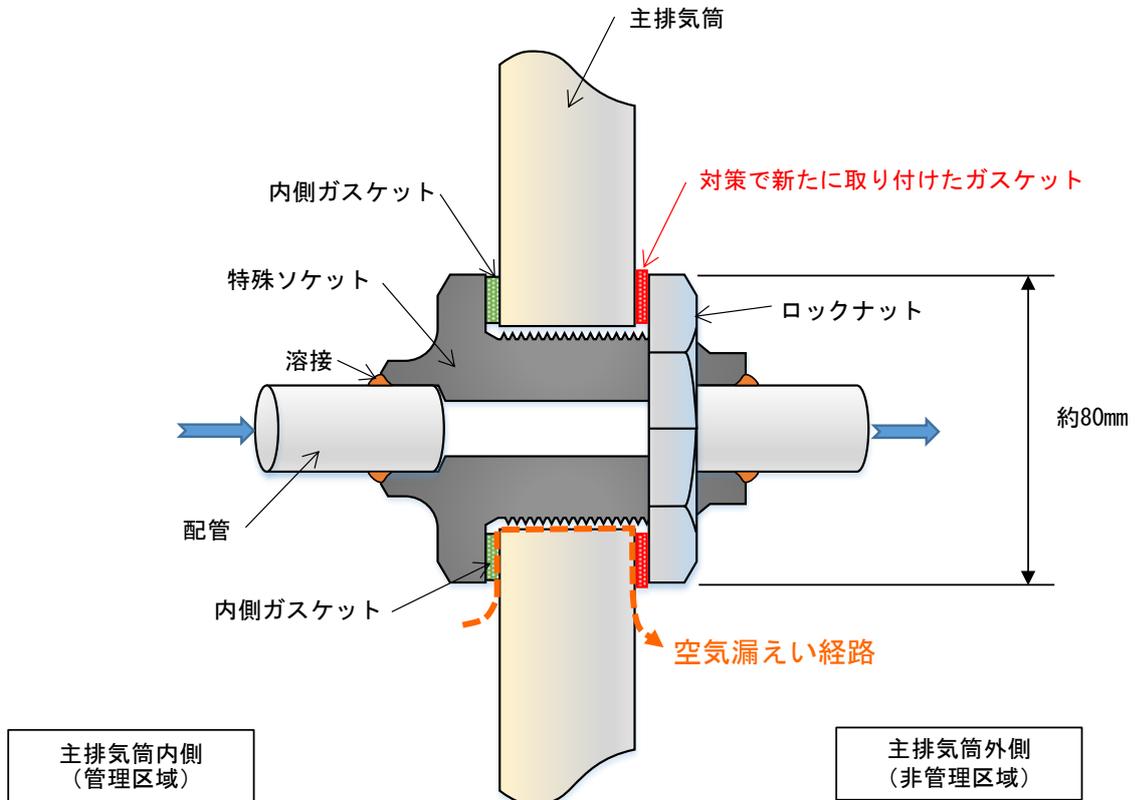
配管貫通部の構造図（概略）と空気漏えい経路

- ・当該配管貫通部における設計上の気密性確保について、当該配管貫通部内側に取り付けられたガスケットをロックナットで締め付けることにより、気密性を確保する構造となっていること（添付資料-2 参照）。

調査の結果から、当該配管貫通部に空気漏えいの原因となる貫通孔やひびがなかったこと、ロックナットに緩みがなかったことから、内側に取り付けられているガスケットの長期使用により、当該貫通部のシール機能が低下したことで空気漏えいに至ったものと推定しました（添付資料-2 参照）。
