## 福島第二原子力発電所 2号機圧力抑制室の内部側面における腐食の確認について（続報）

2017年1月20日

東京電力ホールディングス株式会社

福島第二原子力発電所

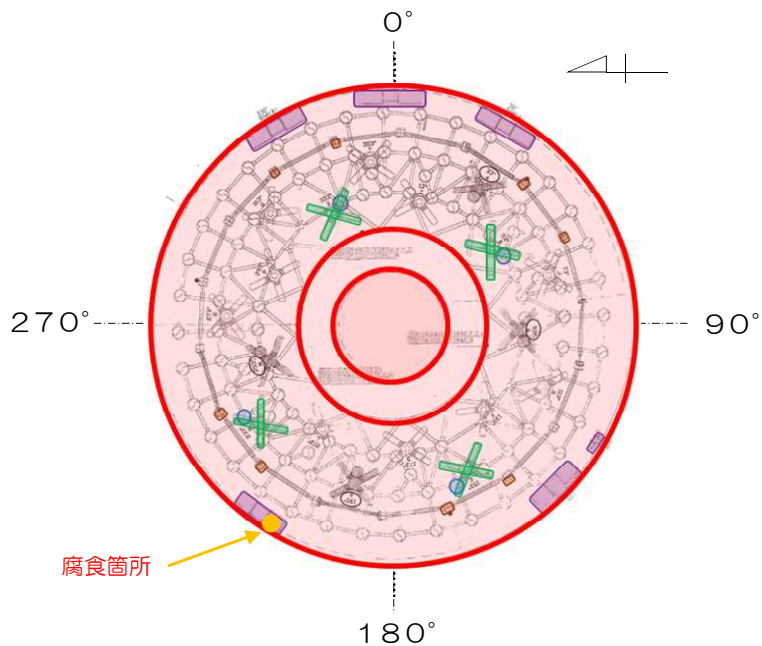
圧力抑制室 平面図

2016年11月21日、2号機圧力抑制室内の点検作業を実施していた協力企業作業員が、同室の内部側面（鋼鉄製）に1か所、孔状の腐食（直径約9.5mm、深さ約3.7mm）を確認しました。

その後、当該部位について超音波厚さ計を用いた板厚測定を行ったところ、板厚が36.2mmで、当該部位で必要とされる板厚（36.1mm）を満足していることを確認しました（添付資料参照）。

引き続き、腐食発生の原因を調査するとともに、当該部位について肉盛溶接<sup>\*3</sup>等による補修を実施します。

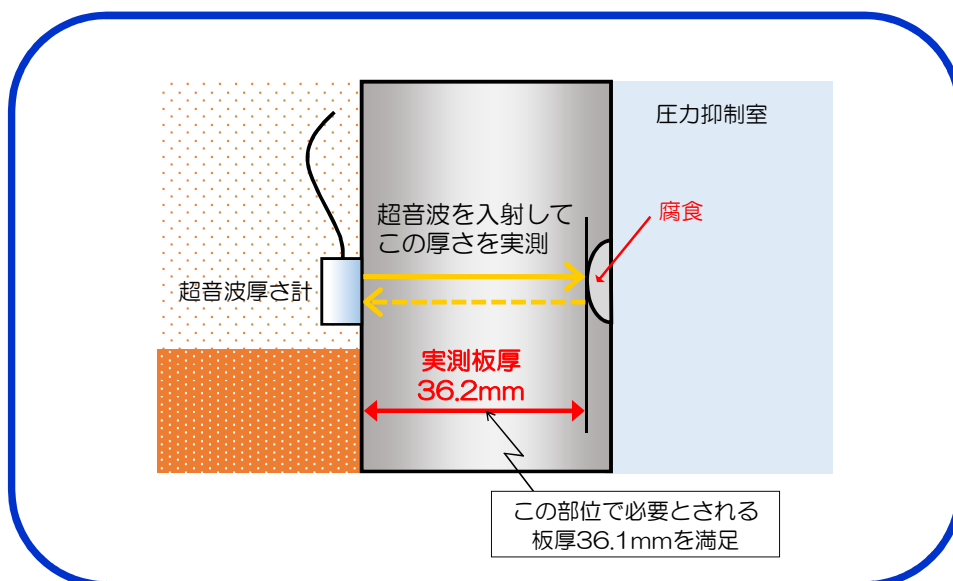
断面図(拡大イメージ)

当該腐食箇所については、技術基準<sup>\*1</sup>に基づき圧力抑制室の当該部位で必要とされる板厚（36.1mm）を満足しない可能性があることから、当社として、「安全上重要な機器等の機能<sup>\*2</sup>に支障を及ぼすおそれのある故障」と判断しました。

このことから、安全上重要な機器等の機能に支障がないと判断しました。
