福島第二原子力発電所廃棄物処理建屋における火災発生の原因と対策について

2018年8月6日

東京電力ホールディングス株式会社
福島第二原子力発電所

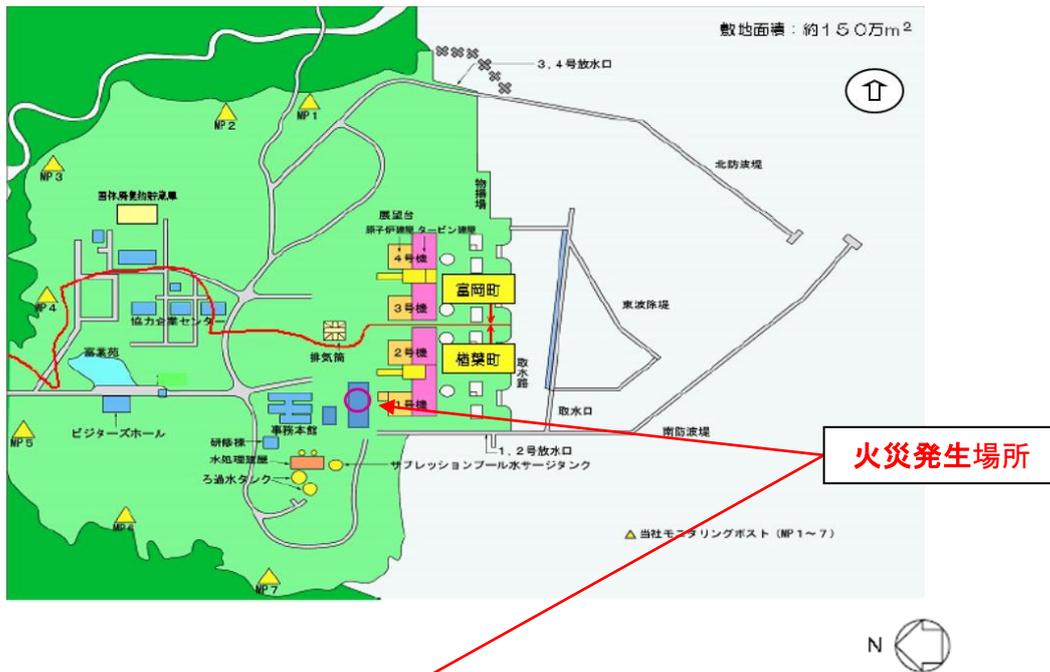
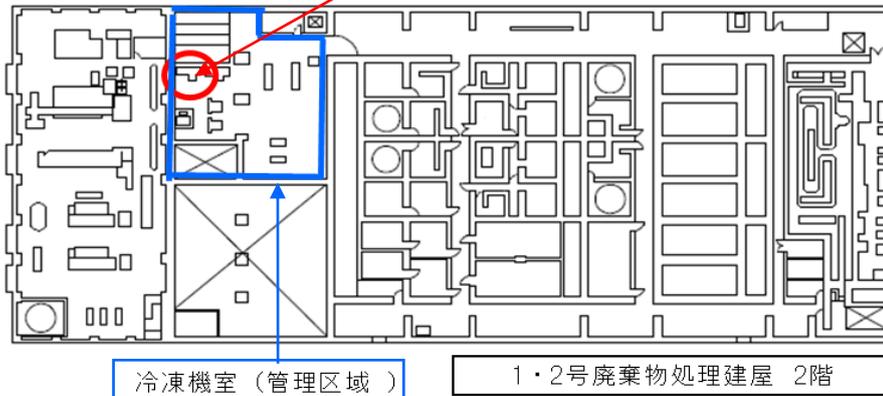
<火災発生現場概略図>

2018年2月8日 午前8時58分頃、福島第二原子力発電所構内の1・2号廃棄物処理建屋*¹において火災警報が発報し、同建屋2階冷凍機室*²（管理区域*³）から煙が発生していたことを協力企業作業員が確認したため、午前9時4分に初期消火を開始するとともに、午前9時10分、消防署に119番通報をしました。

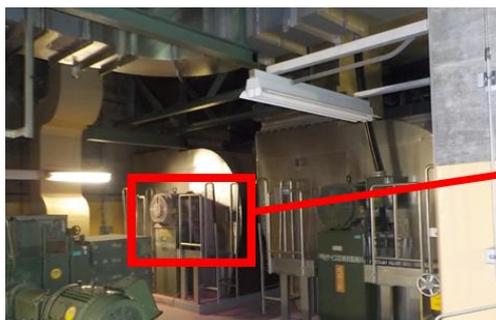
冷凍機室内に設置されている当該送風機

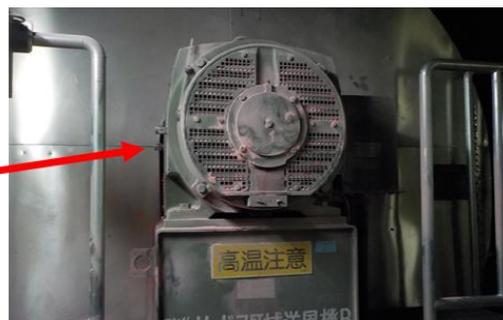
火災のあった当該送風機

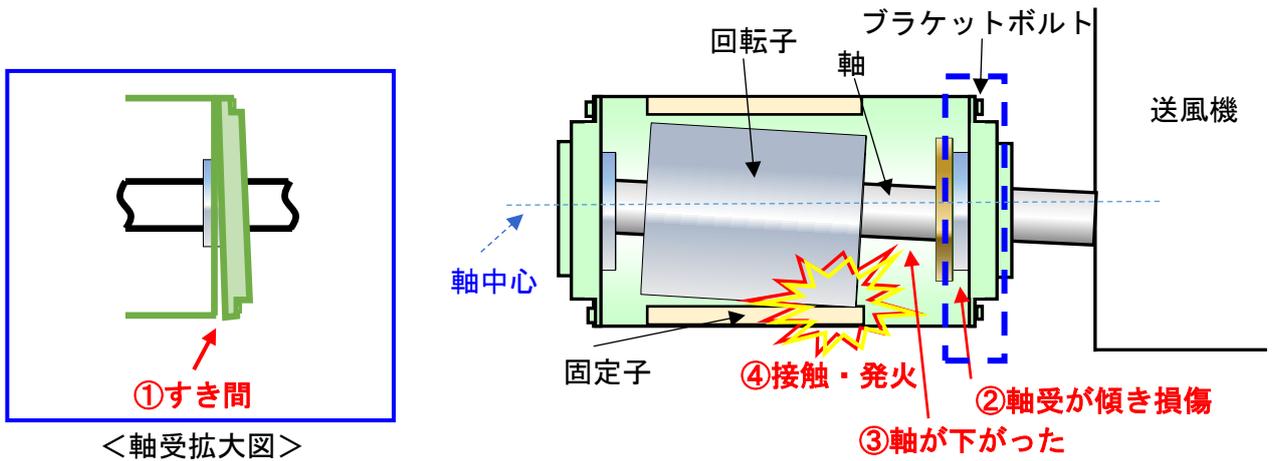
火災発生時の状態

- ・当該電動機の負荷側において、ブラケットボルト4本中3本に緩みがあり、ブラケットとフレームに隙間が生じていること。
- ・本格点検時のブラケットボルト締め付けに関する基準がなかったこと。
- ・負荷側の軸受内部に異常摩耗と、それによる軸受のがたつきがあること。
- ・軸受のがたつきにより、回転子軸が下がっていること。
- ・固定子と回転子が接触し、固定子の絶縁材が焼損していること。
- ・軸受のグリースが長期間補給されていなかったこと。

当該電動機のブラケットボルトの締め付け管理の不足から、ブラケットとフレームの間にすき間が生じたために軸受が傾き、その状態で運転したため軸受が損傷し、固定子と回転子が接触し発煙・発火に至ったものと推定しました。

なお、軸受のグリースが長期間補給されていなかったことは直接的な原因ではないものの、事象を急速に進展させた可能性があるかと推定しました。

調査結果を踏まえ、当該電動機について新品に交換するとともに、以下の対策を講じます。

- ・ブラケットボルトは、所定のトルクで締め付け管理することを、工事施工要領書に明記します。
- ・念のため、軸受のグリース補給は、定期的に行う運用に変更します。
