2019年8月21日

## 福島第二原子力発電所 3号機使用済燃料プールにおける 異物の発見・回収に関する原因と対策について

東京電力ホールディングス株式会社  
福島第二原子力発電所

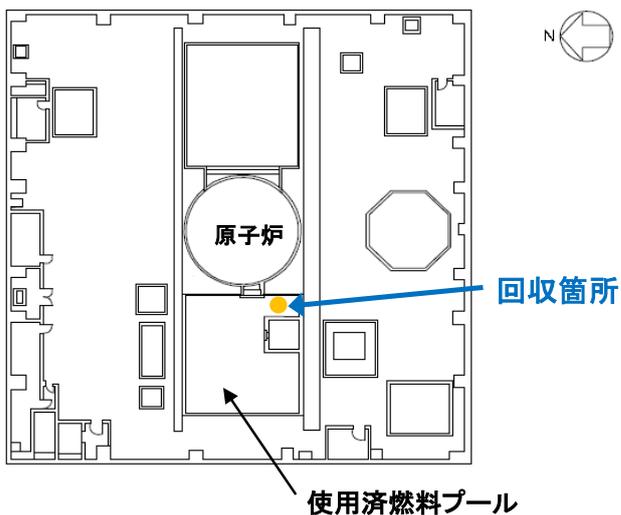
<3号機 原子炉建屋6階(平面図)>

2019年6月27日午前11時45分、当所3号機原子炉建屋6階使用済燃料プールにおいて、パトロールを行っていた当社社員が同プール内に異物らしきもの（ワッシャーのようなもの）があることを確認しました。

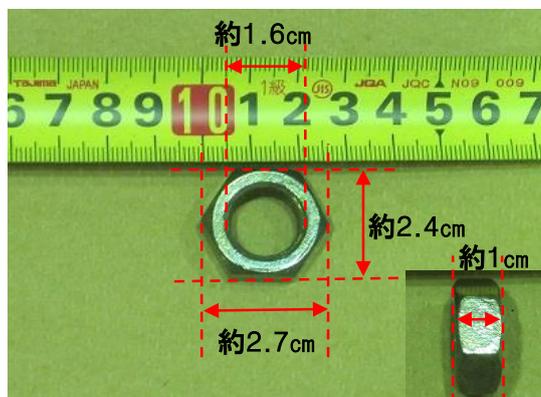
その後、2019年7月11日午前11時40分頃、使用済燃料プール内より異物らしきものを回収し、ナット（金属製、大きさ約2.7cm×2.4cm、厚さ約1cm、内径約1.6cm）であることを確認したことから、同日午後4時20分、異物であると判断しました。

回収した金属製のナット
