福島第二原子力発電所における不適合処理・保守状況について

**福島第二原子力発電所1号炉サービス建屋内における空気の流入について
(管理区域外への放射性物質の放出なし)**

東京電力ホールディングス株式会社
福島第二原子力発電所

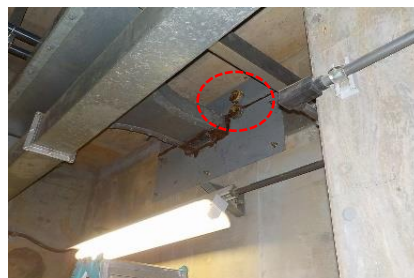
流入箇所

1月2日午後5時40分、1号炉サービス建屋内のパトロールを実施していたところ、サービス建屋内において、管理区域*¹の電線管貫通部から同建屋内の非管理区域*²へ空気が流入していることを当社社員が確認しました。
