福島第二原子力発電所 1号炉サービス建屋内における空気流入に関する 原因と対策ならびに類似箇所の調査について

2022年2月14日

東京電力ホールディングス株式会社
福島第二原子力発電所

福島第二原子力発電所における電線管貫通部の対策状況について

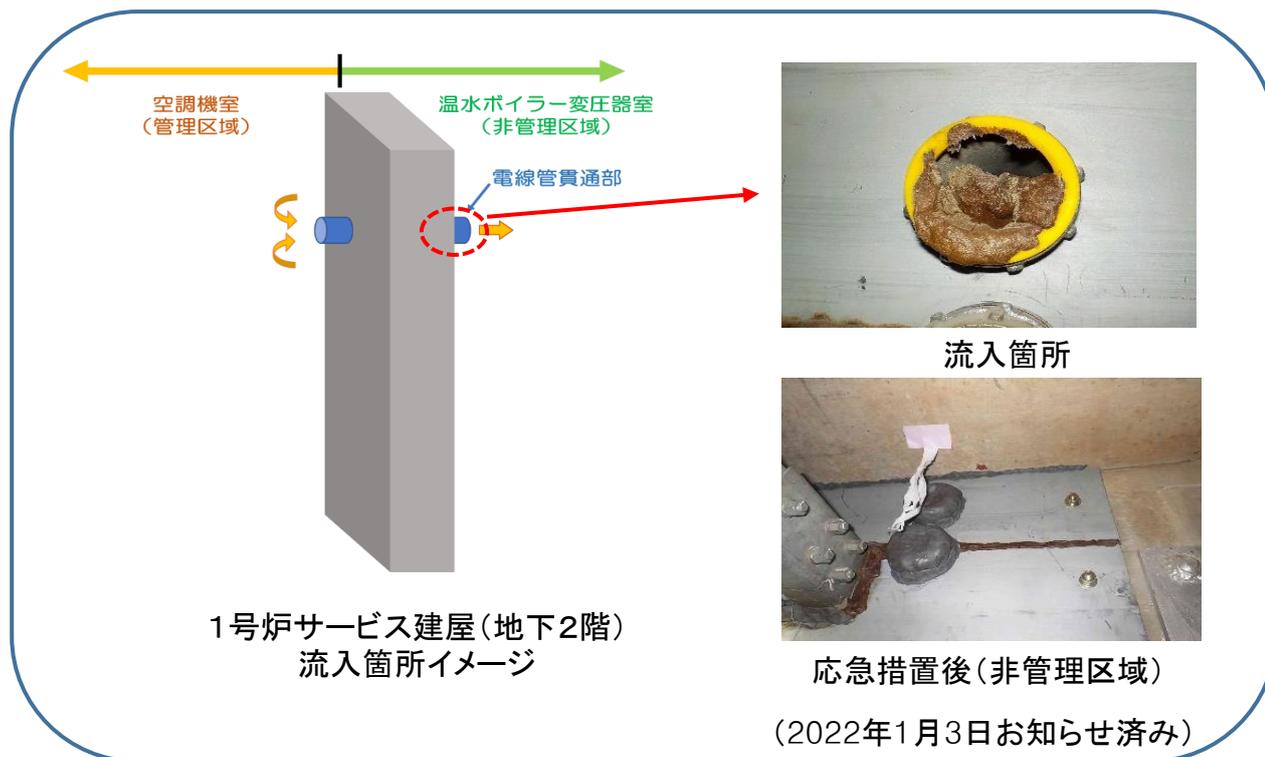
当該貫通部は、建屋内の管理区域と非管理区域との境界壁に電線管を通す目的で、発電所建設時に設置し、当面使用する予定が無かったことから、シール材で塞いでおりましたが、そのまま使用すること無く現在まで至っており、その過程において、経年劣化によりシール材が乾燥し、徐々にはがれ空気流入に至ったものと推定しました。

非管理区域および管理区域のそれぞれにおいて、電線管貫通部を鉄板で閉止しました。

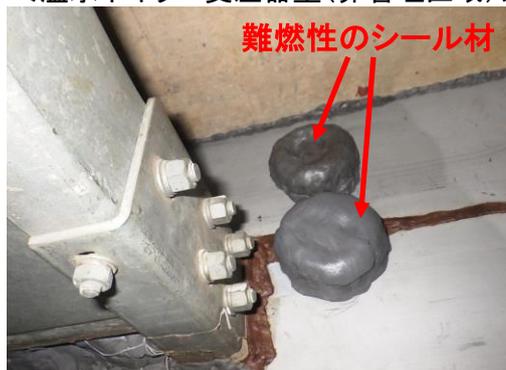
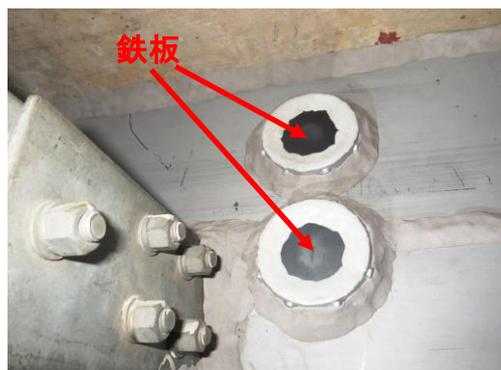
<温水ボイラー変圧器室(非管理区域)>

- ・ 上側の貫通部は、管理区域側・非管理区域側の両方のシールが損傷し空気の流れがありました。
- ・ 下側の貫通部は、管理区域側のみシールが損傷し空気の流れはありませんでした。
