地下貯水槽の漏えいに関わる本日（4/30）の作業実績

地下貯水槽からの汚染水漏えい拡散防止策

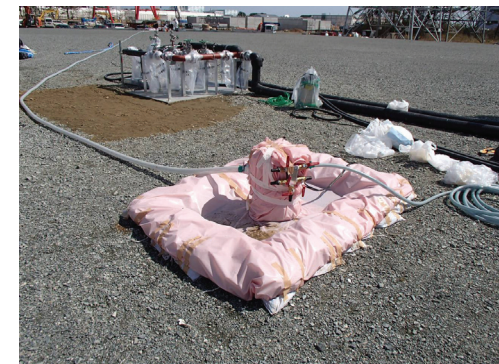
No.3貯水槽のポンプ設置状況(4/13撮影)
