1. 漏えいタンクの確認

ROタンクからの漏えいに伴うサーベイ結果

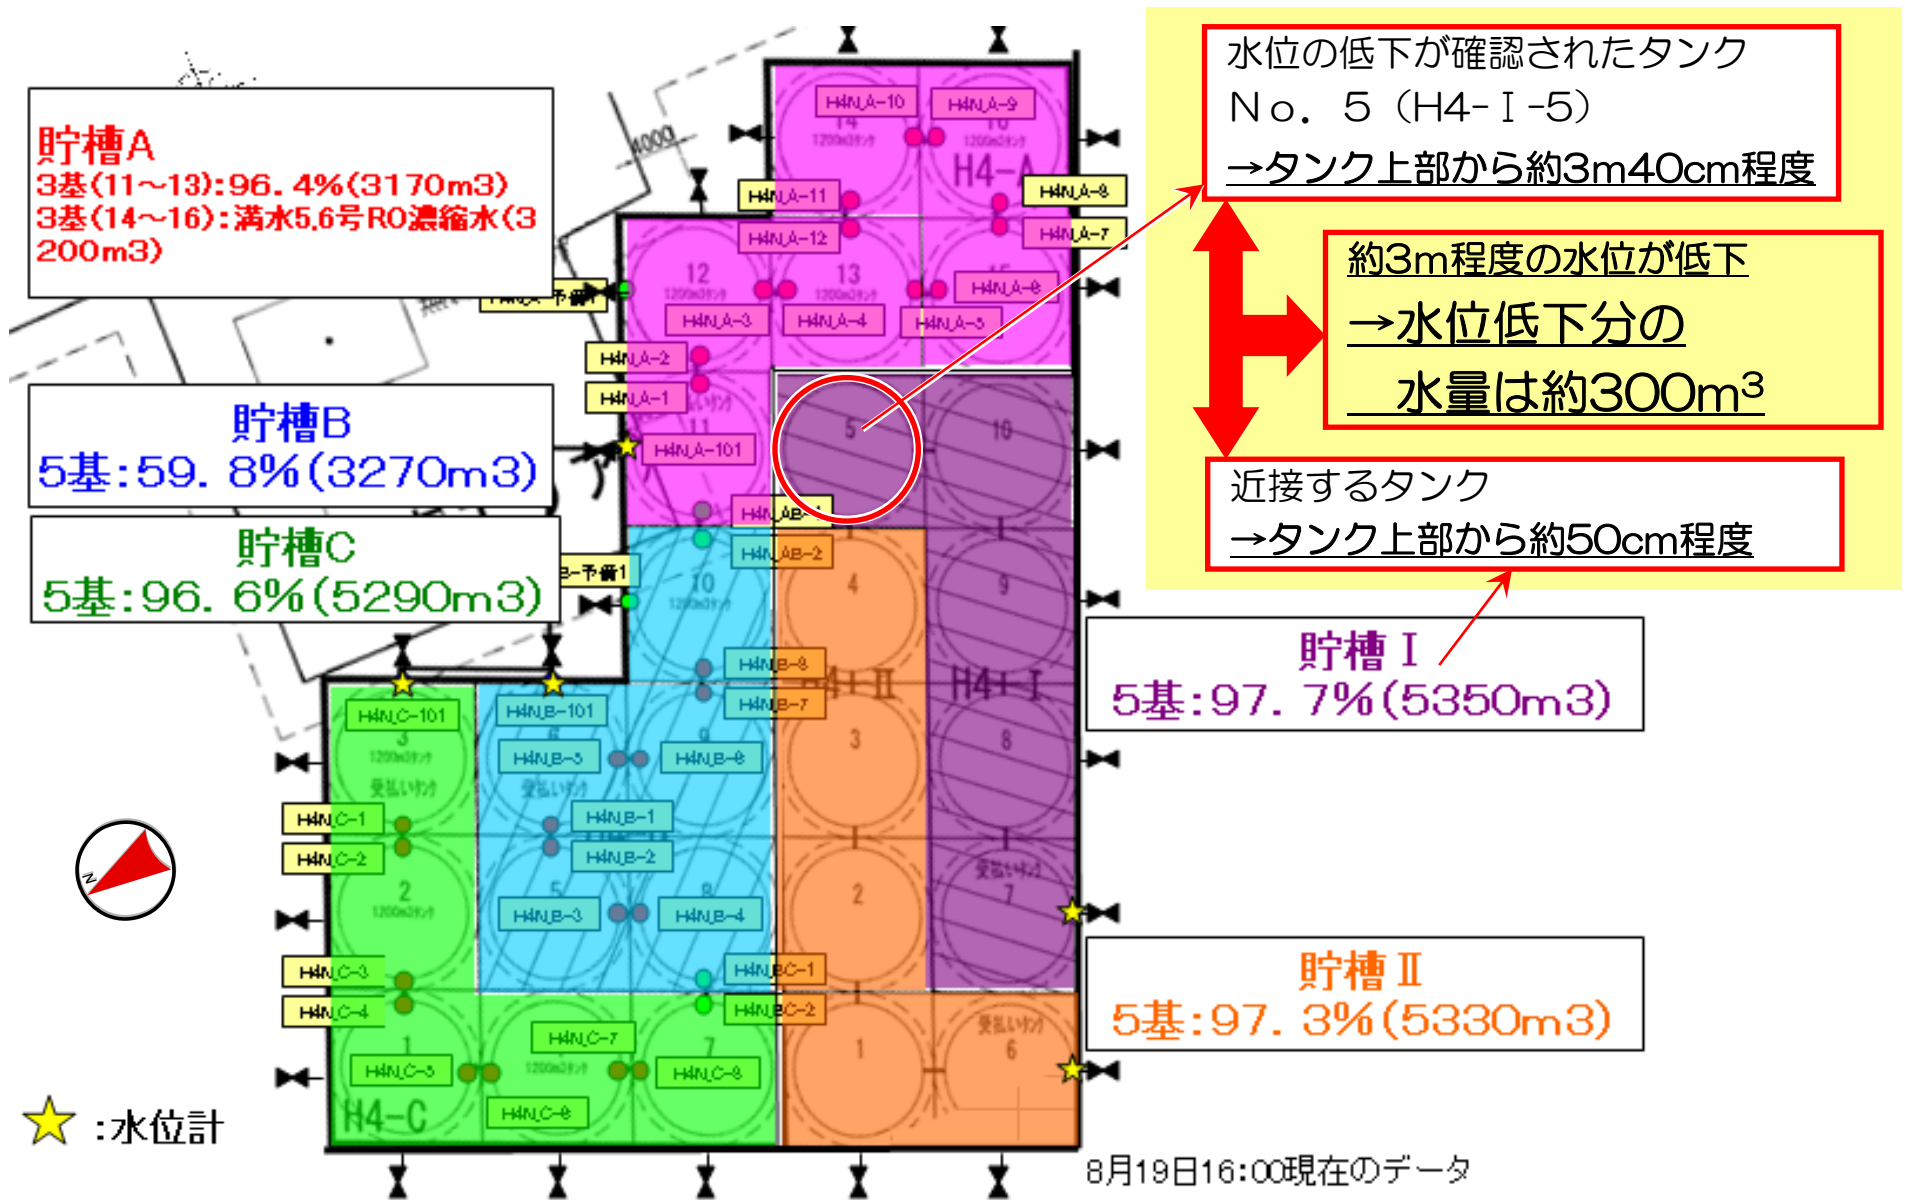
タンクの設置状況と各タンクの水位 (%で表示)

- 同エリア内のNo. 5（H4-I-5）タンク近傍の底部で水の広がりがあることから、当該タンクの水位を確認した結果、タンク上部から3m40cm程度まで低下していることを確認。
- 近接するタンクの水位は上部から50cm程度であることから、現時点で約3m水位が低下していることを確認。さらに、周辺タンクの水位について調査中。
なお、約3mの水位低下分の水量は、約300m³。
- 漏えいしたと思われる水については、堰内の水は一部回収を実施しているが、ドレン弁を通して堰外へ出ていると思われることから本日（8/20）周辺の土壌の回収を行うとともに広がり範囲について引き続き調査予定。

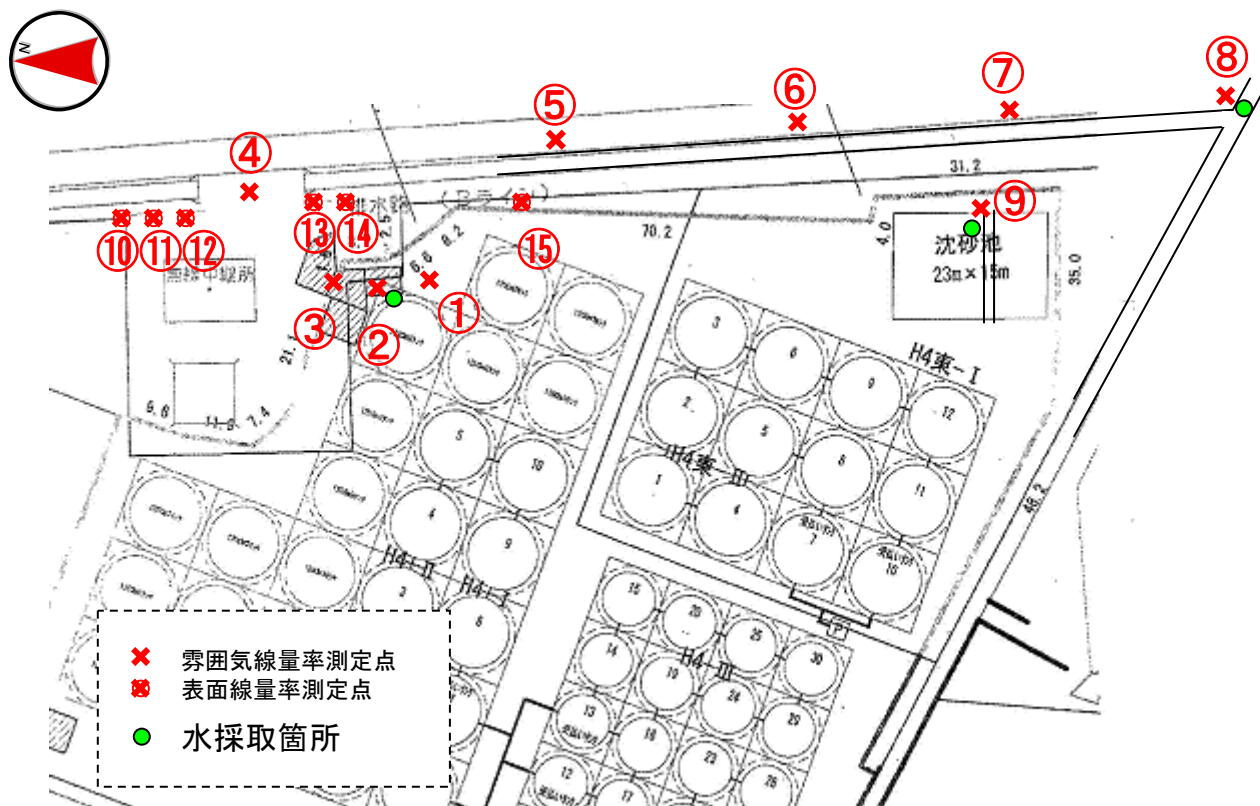
測定点	線量率	
	$\gamma + \beta$ 線	γ 線
①	>100	1.5
②	5.5	0.1
③	0.08	0.05
④	0.04	0.04
⑤	0.06	0.06
⑥	0.06	0.06
⑦	0.045	0.045
⑧	0.06	0.06
⑨*	0.15	0.015
⑩	90.0	0.36
⑪	96.0	0.45
⑫	90.0	0.35
⑬	0.35	0.07
⑭	0.12	0.11
⑮	0.024	0.015

*⑨の線量率測定結果について $\gamma + \beta$ 線が0.015mSv/h、 γ 線が0.15mSv/hと記載しておりましたが、正しくは $\gamma + \beta$ 線が0.15mSv/h、 γ 線が0.015mSv/hです。(平成25年8月23日訂正)
