# 汚染水貯留タンクからの漏えいについて

平成25年 9月12日

東京電力株式会社

## (1) タンクからの漏えいに関する原因究明、直接対応

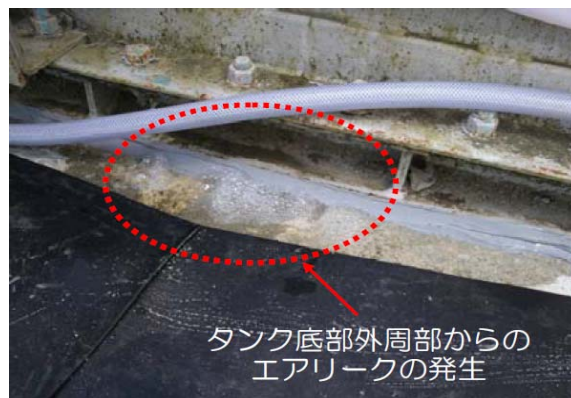
8/30時点

- ・ 8月30日から準備を進めて試験を実施していたが、タンク底板と基礎コンクリートの間から、エアリークが生じたため、試験箇所（底板フランジ面）を加圧することが困難であった。
- ・ このため、加圧ラインの変更（タンク底板と基礎コンクリートの上に直接エアを注入するラインを設置）や、コーキング箇所にモルタルを追加施工する等の方法により、エアリーク量の低減対策等の改善を行い、試験箇所を加圧できるよう施工。

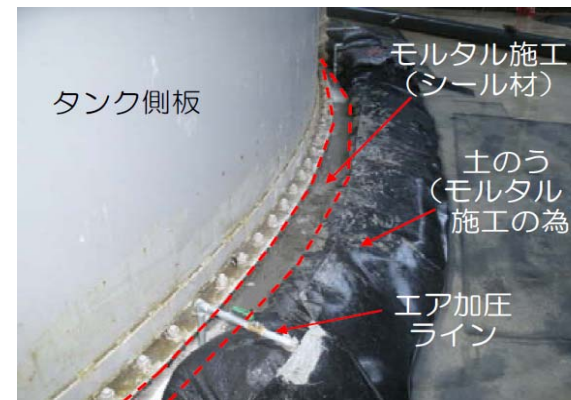
9/5改善後

- ・ 9/5、漏えいが確認されたタンクのバブリング試験を実施。（空気圧0.004MPaで保持）（試験実施時間・・・12:45～14:35）
- ・ 試験の結果、気泡の発生は確認されなかった。

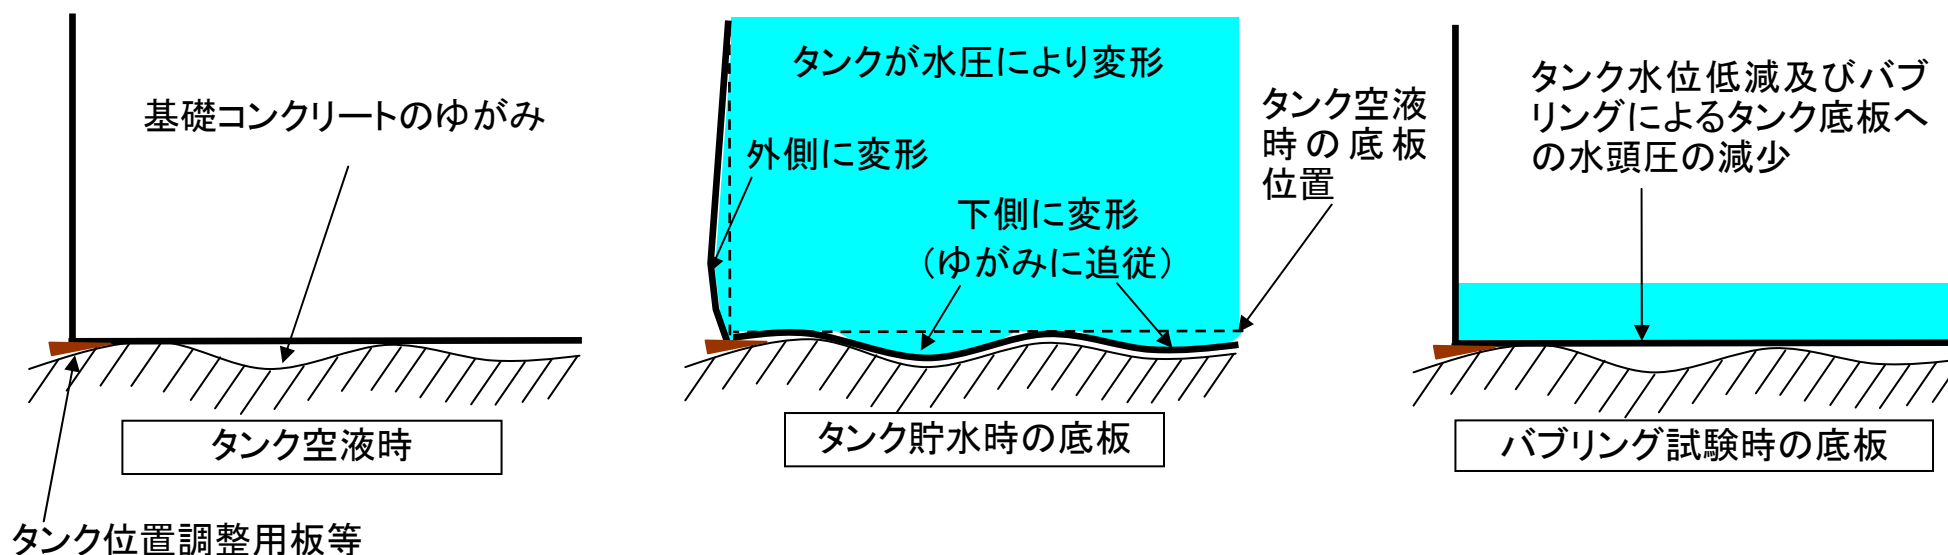
- タンク底部の漏えいパスが確認できない（気泡が発生しない）のは、水頭圧の有無によりタンクの変形状態が異なることに起因しているものと想定。

- 高水位の水張りは、当該タンクから周辺への漏えいリスクがあることから、今後はタンクの解体を進め、調査を実施する予定。
- タンク底部には汚染水の残水（堆積物を含む）があるため、被ばく低減を目的として、低水位の水張り、攪拌も含めた除染を行う計画。
- 漏えい箇所の特定を目的として、側板を解体後の底板下面における高線量箇所・変色箇所の調査等について実現可能な方法を検討中。

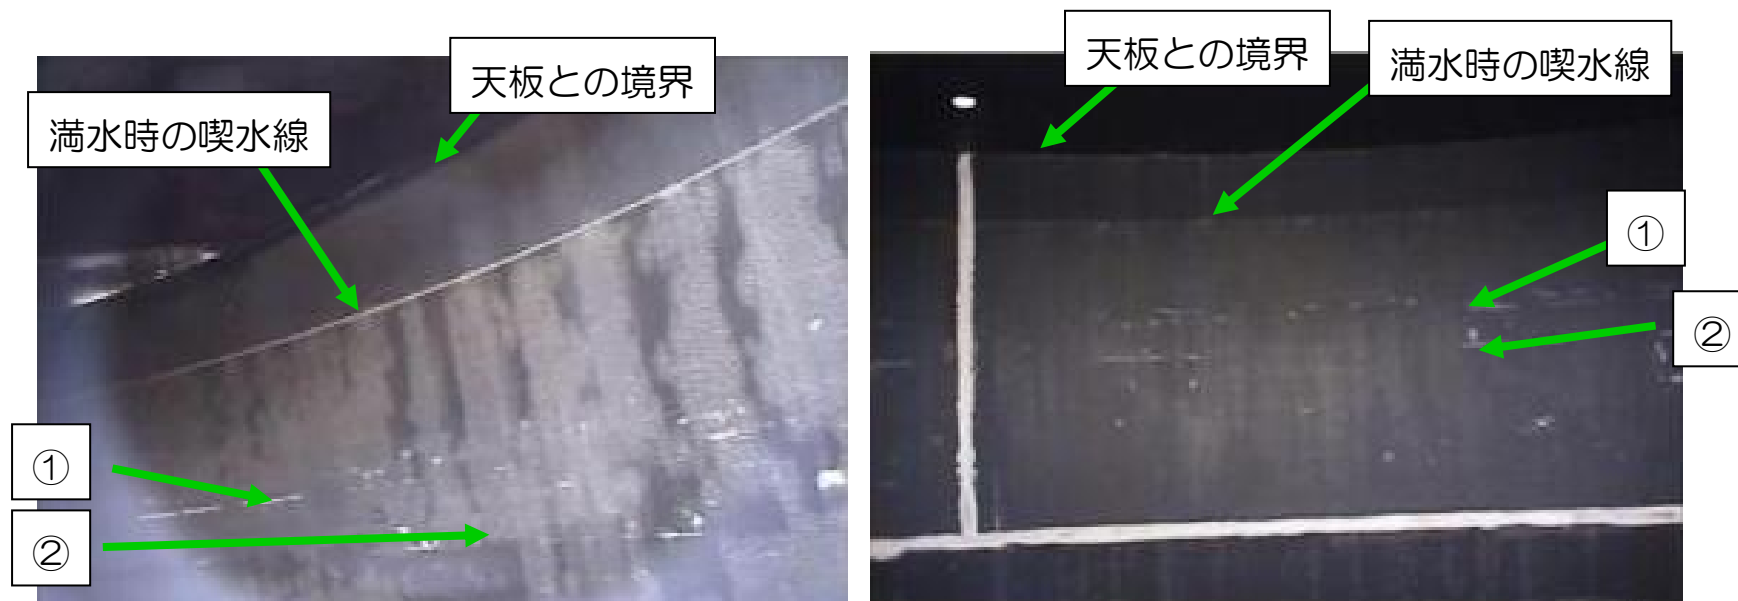
- タンク内面のタンク上部から約60cmの位置に喫水線らしき跡が確認されている。(少なくとも1回は満水状態になったであろうことを示唆)
- さらに低位置における喫水線の有無を確認。

- 満水時と思われるもの以外に、いくつかの喫水線らしき跡がみられたが、満水時のものと同様な明瞭なものは見られなかった。
  - ・ 満水時の喫水線はほぼ全周。
  - ・ 満水時以外のもので比較的よく確認できたものはタンク上部から①約120cm、②約150cmの位置。ただし、部分的な跡であった。

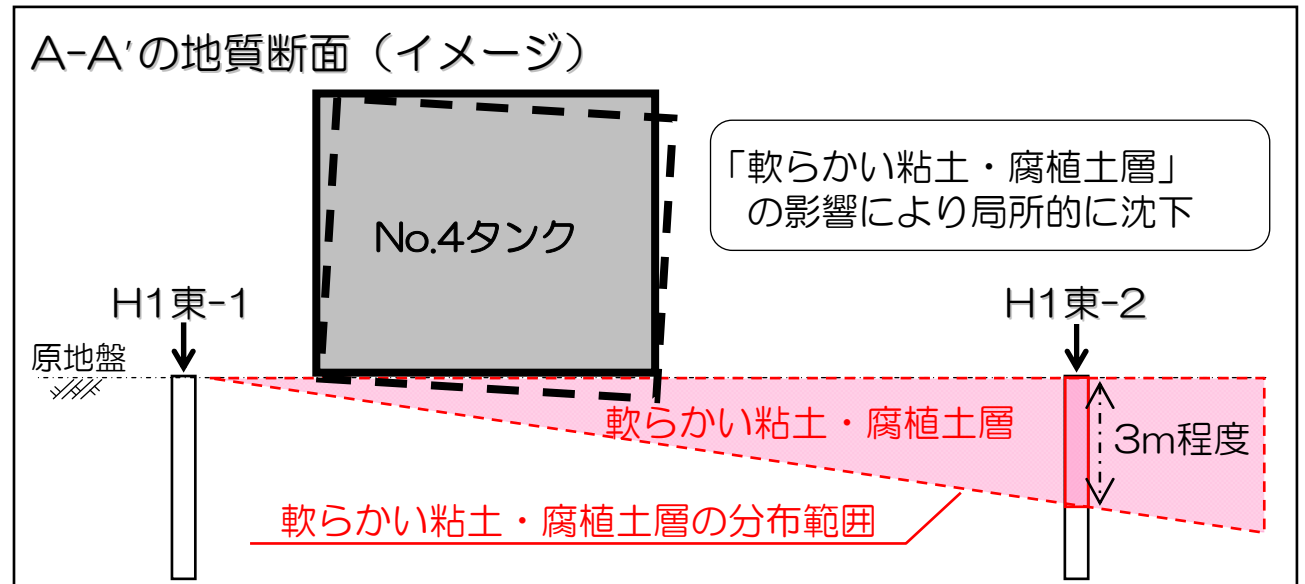
- ・ H23.7.19 H1東エリアのタンク基礎が一部沈下した事象を受け、タンクの傾き測定および地質調査を実施  
→ 当該タンク直下に局所的に軟弱層が存在したことが、タンク沈下の要因と推定
- ・ No.3、4、8\*は、傾きが1%を超えたため、使用不可と判断。  
※ No.8については、水張り試験中に沈下及び傾きの進行が確認されたため、使用不可と判断。

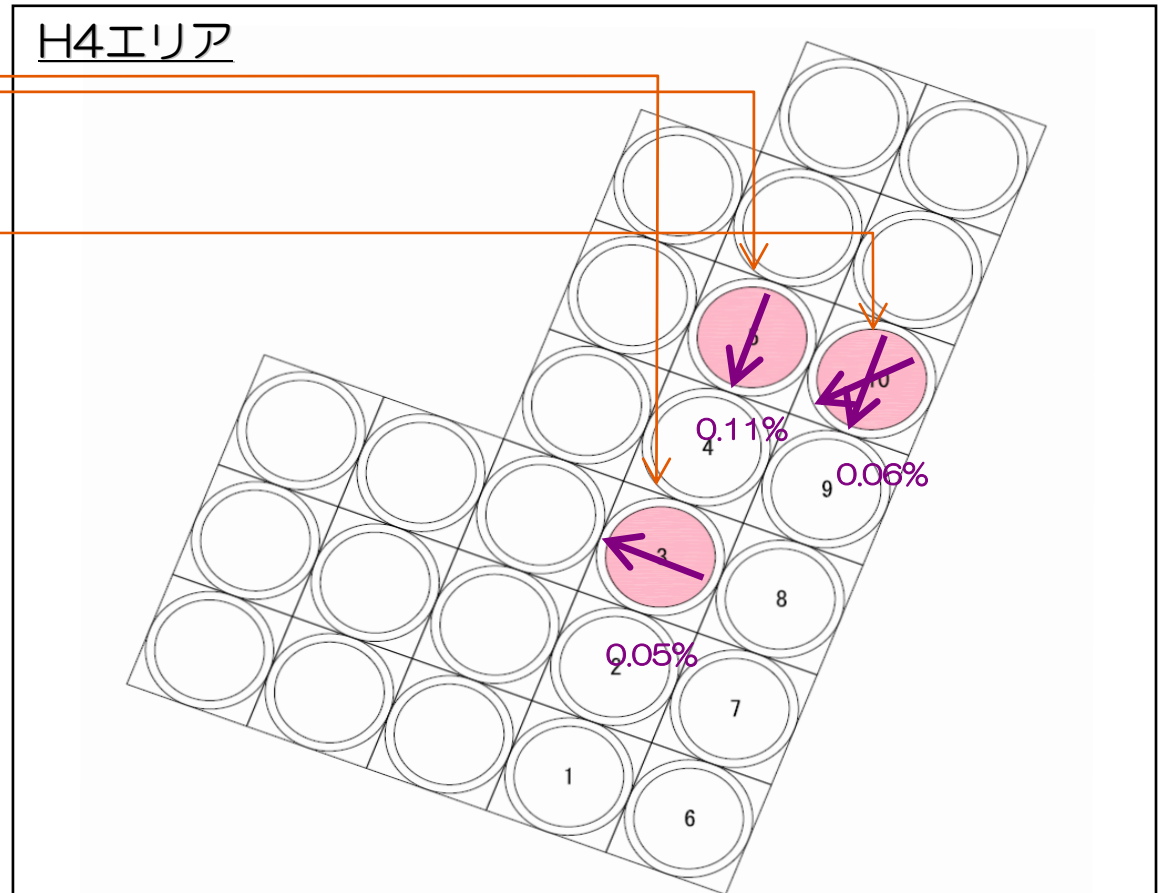
- ・ 運用中の鋼製タンクを対象に現状の傾き測定を，H25.9より開始
- ・ 先行してH4エリアNo.3、5、10移設タンクおよびH1東エリアのタンク傾きを測定（H25.9.4～9）
  - タンク傾きは，すべて1%未満であることを確認

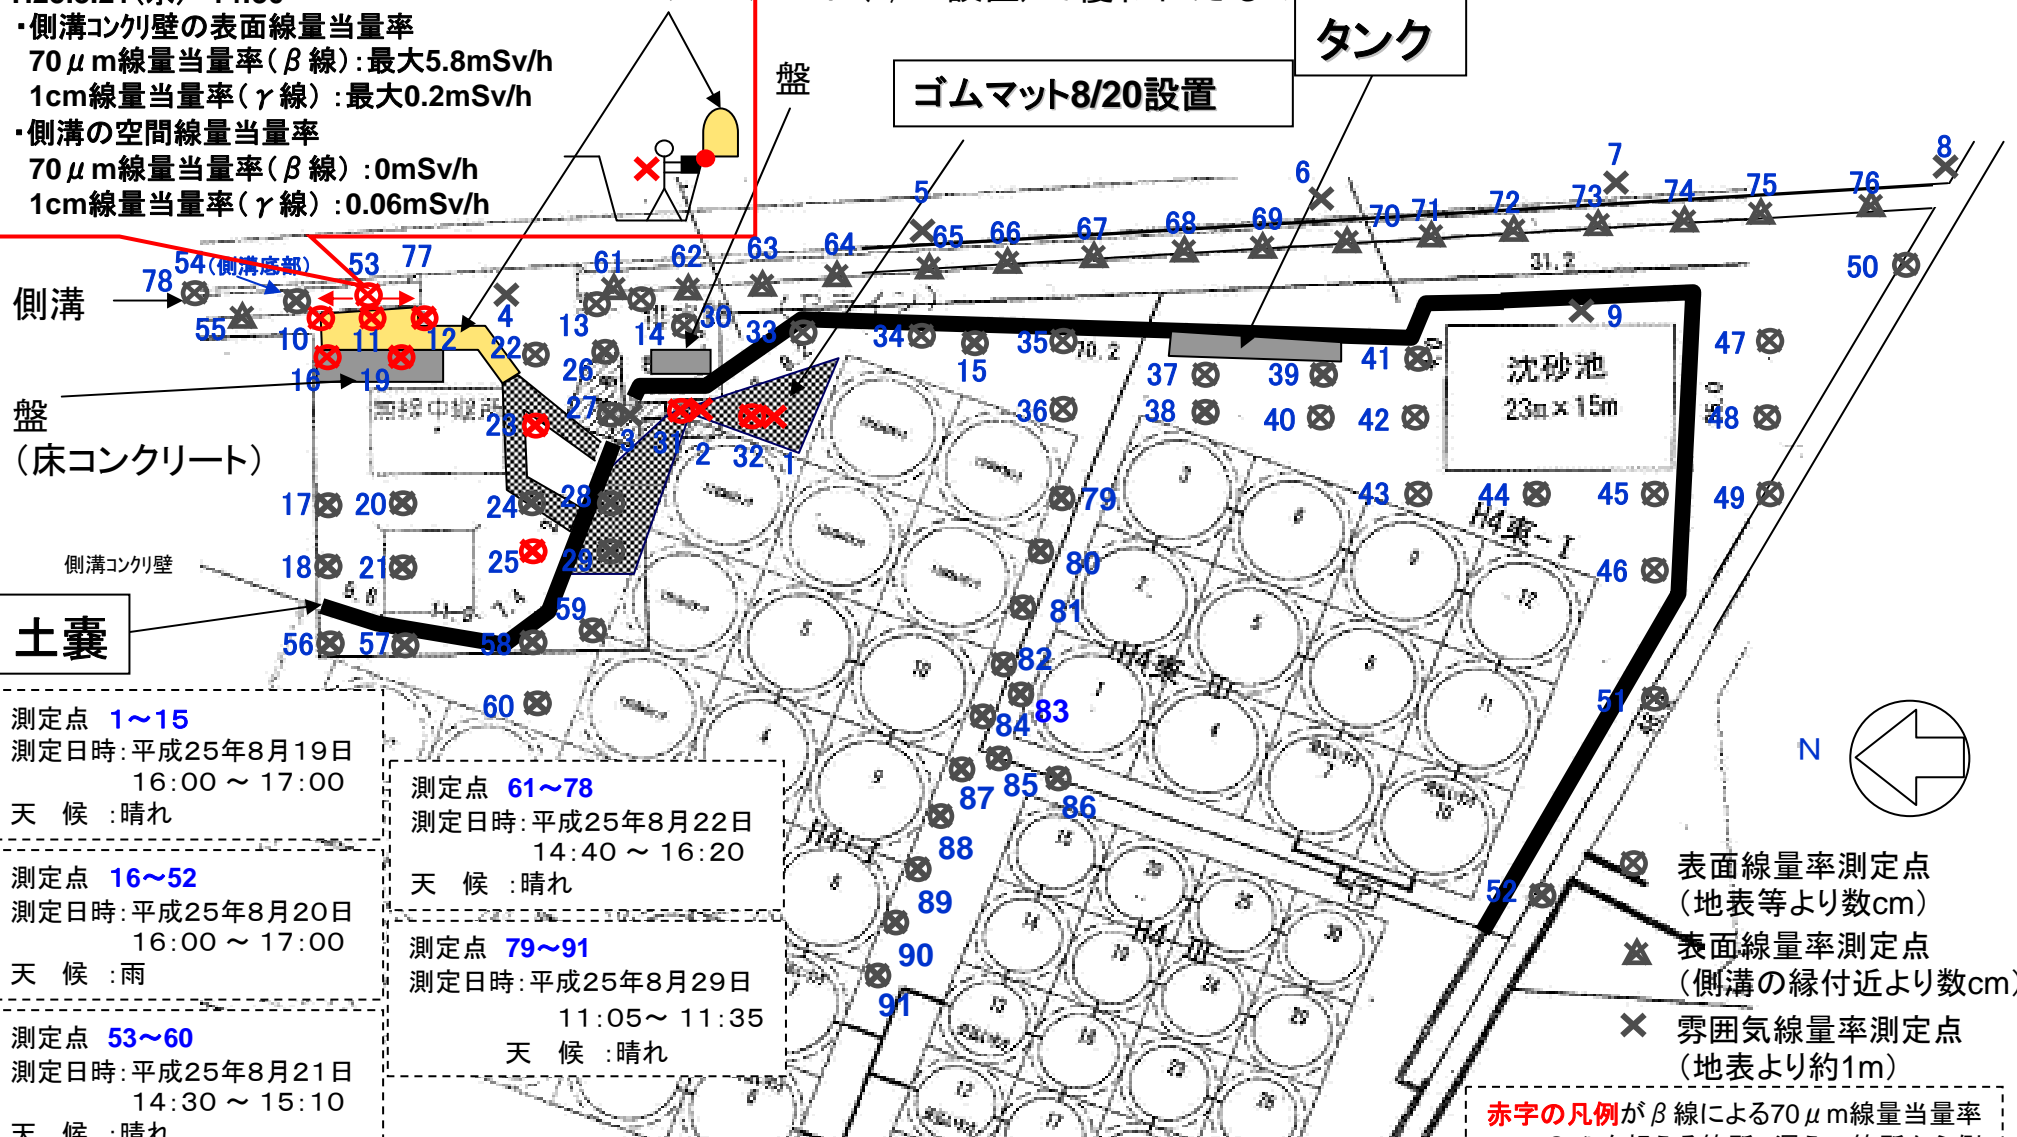
- ・側溝コンクリ壁の表面線量当量率  
70 $\mu$ m線量当量率( $\beta$ 線):最大5.8mSv/h  
1cm線量当量率( $\gamma$ 線):最大0.2mSv/h
- ・側溝の空間線量当量率  
70 $\mu$ m線量当量率( $\beta$ 線):0mSv/h  
1cm線量当量率( $\gamma$ 線):0.06mSv/h

ブルーシート(8/20設置)で覆われたもの

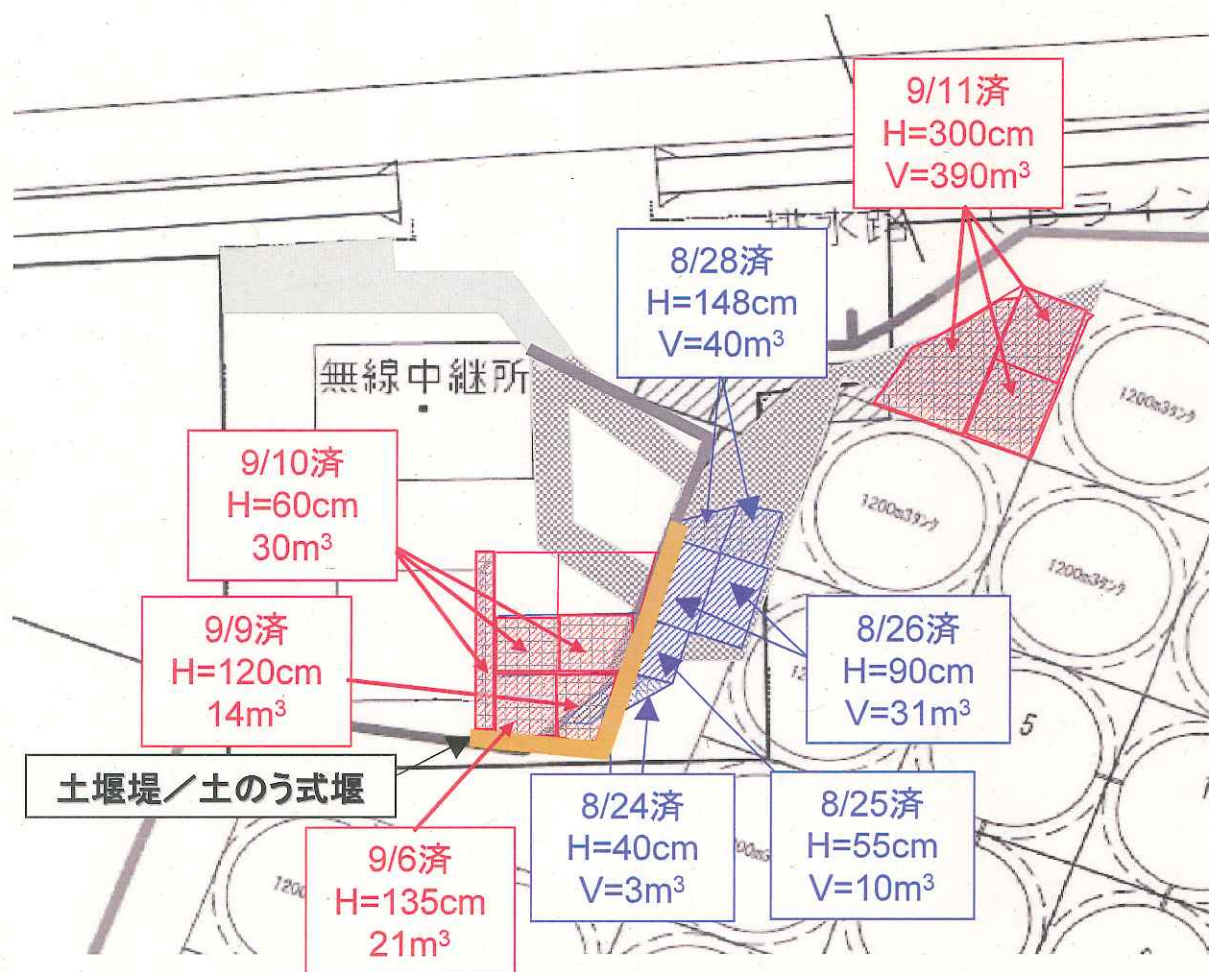
- 土のう式堰内の汚染土壌の除去を8月23日から開始、約540m<sup>3</sup>の土壌を回収

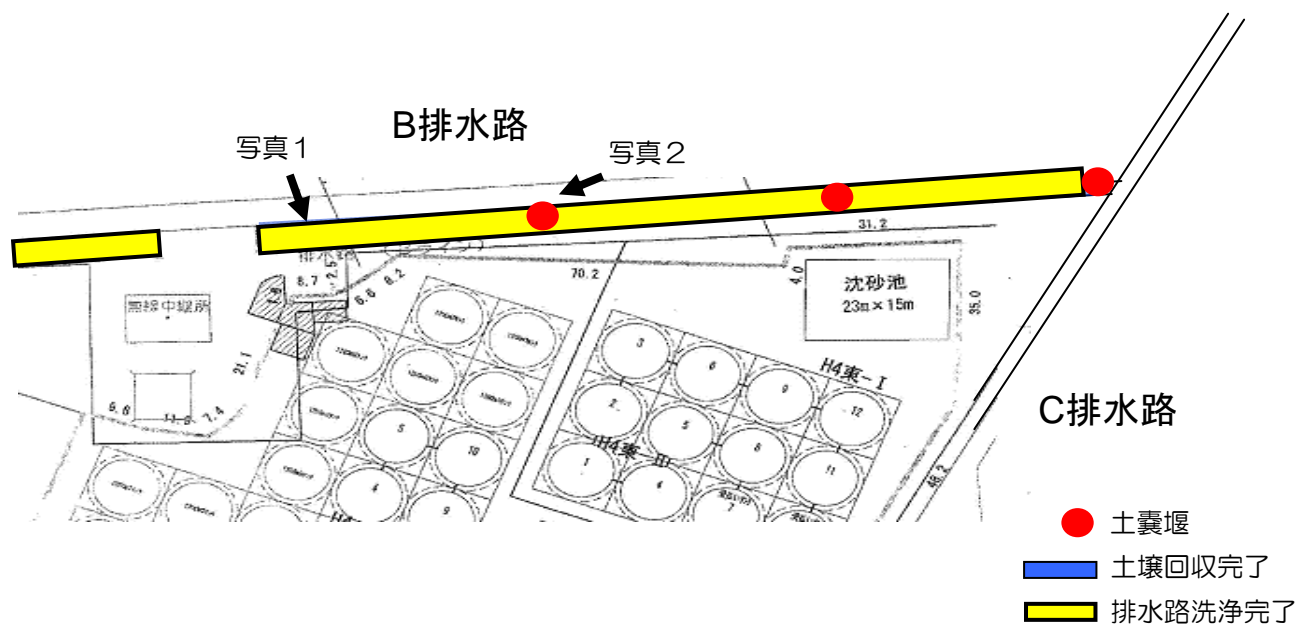
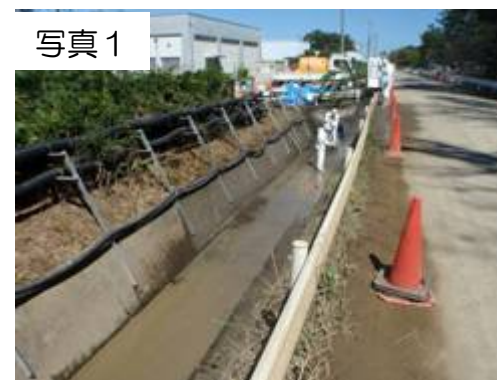
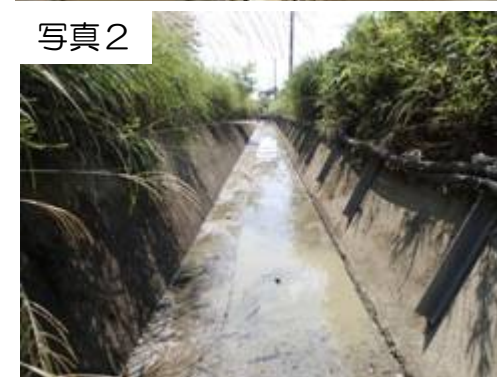
- 除去範囲(青線で示す範囲)の端部(赤丸)に、土のうとブルーシートを設置(8/27設置完了)
- 排水路内滞留水を回収、移送(9/7完了)
- 排水路内に堆積した土壌回収、水路底部の除草を実施(9/7完了)
- 回収した水および土壌は、地下貯水槽周辺エリアに仮置きした鋼製角形タンクへ移送し、保管
- 排水路内を高圧ジェットにより壁面を洗浄し、洗浄水を回収して、鋼製角形タンク(同上エリア)に移送し、保管(9/11完了)

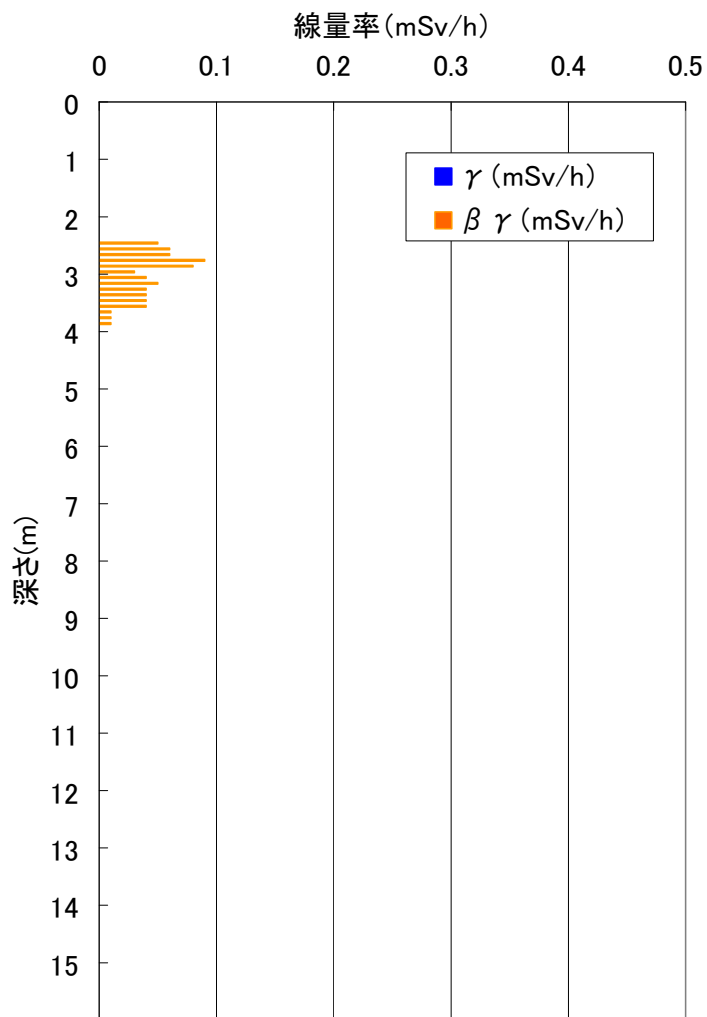
No.E-1のボーリングコアの線量率分布

漏えいタンク海側近傍 (E-1) のコアボーリングでβ線が検出されており、漏えい水の影響が考えられる。

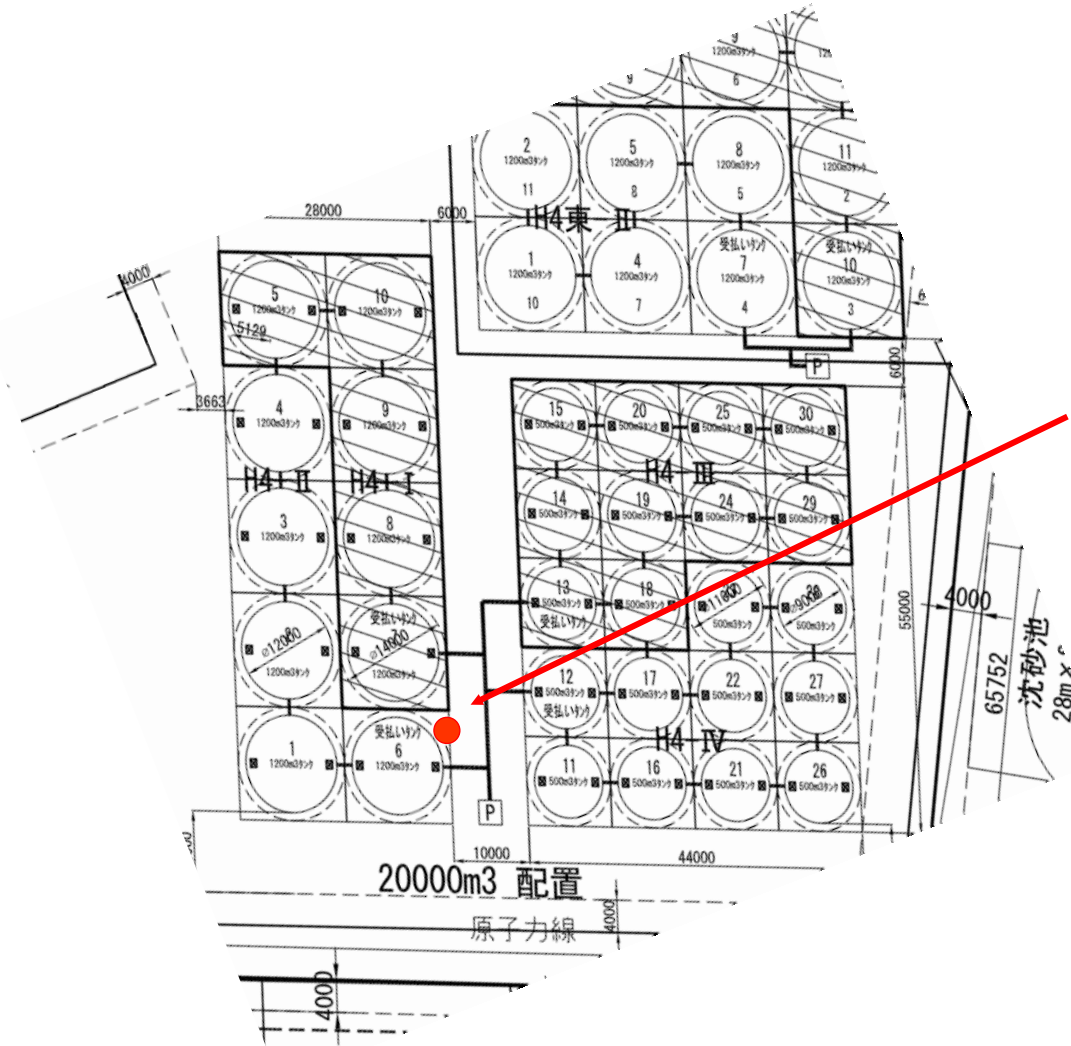
【H4- II -No.6】

■9月2日からの巡回測定において判定基準(床面高さ:約50cm、タンク外周:約1m)を超えることが確認されたのは、H3エリアで2箇所及びH6北エリアで1箇所(8月31日にH4エリアで1箇所)。その後、詳細測定を行い、測定点の状態(乾燥・浸水等)に応じて値は変化するものの、目視点検により有意な漏えいがないことを確認。

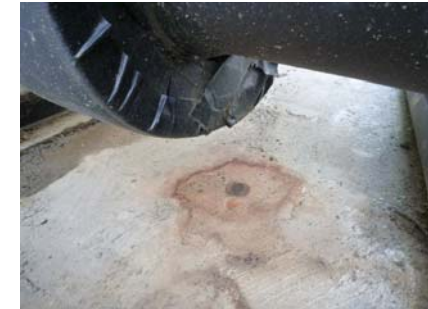
H5-IV-No.5タンク  
出口弁フランジ(8/31)

フランジ締結型以外のタンクについては、1日2回のパトロールにて「巡視点検」を行っており、漏えい等の異常の有無をポケット線量計及び必要に応じた電離箱線量計(β線量計)による確認を実施

- (1) 今般のフランジ締結部不具合を受け、設置期間の長いタンクを優先とし、横置き防災タンクフランジ接続部について、電離箱線量計(β線量計)を用い、全数を対象に漏えい確認を速やかに実施することで計画中。
- (2) 上記確認と並行してフランジ接続部の養生手直し(ビニル、吸水ポリマー交換・清掃、ボルトの点検)を実施予定。
- (3) 以降、定期的な電離箱線量計(β線量計)による漏えい確認を実施【1回/月を目途】

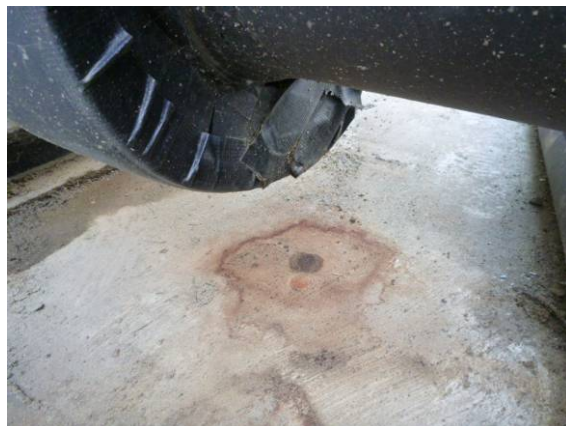
シミ発見位置

- 8月31日の巡視点検において、H5-IV-No.5およびNo.6タンク連結部（No.5タンク出口弁フランジ）下部床面に滴下痕及び1滴／90秒程度の滴下を確認（滴下部床面をドレンパン設置）。
- 9月1日に保温材を取り外し、当該弁フランジ部の増し締めを実施した上で漏えいがないことを確認し、継続監視して問題ないことを確認の上、保温材取り付けを実施（9月中旬完了目処）。
