# 汚染水貯留タンクからの漏えいについて

平成25年 9月30日

東京電力株式会社

## (1)タンクからの漏えいに関する原因調査

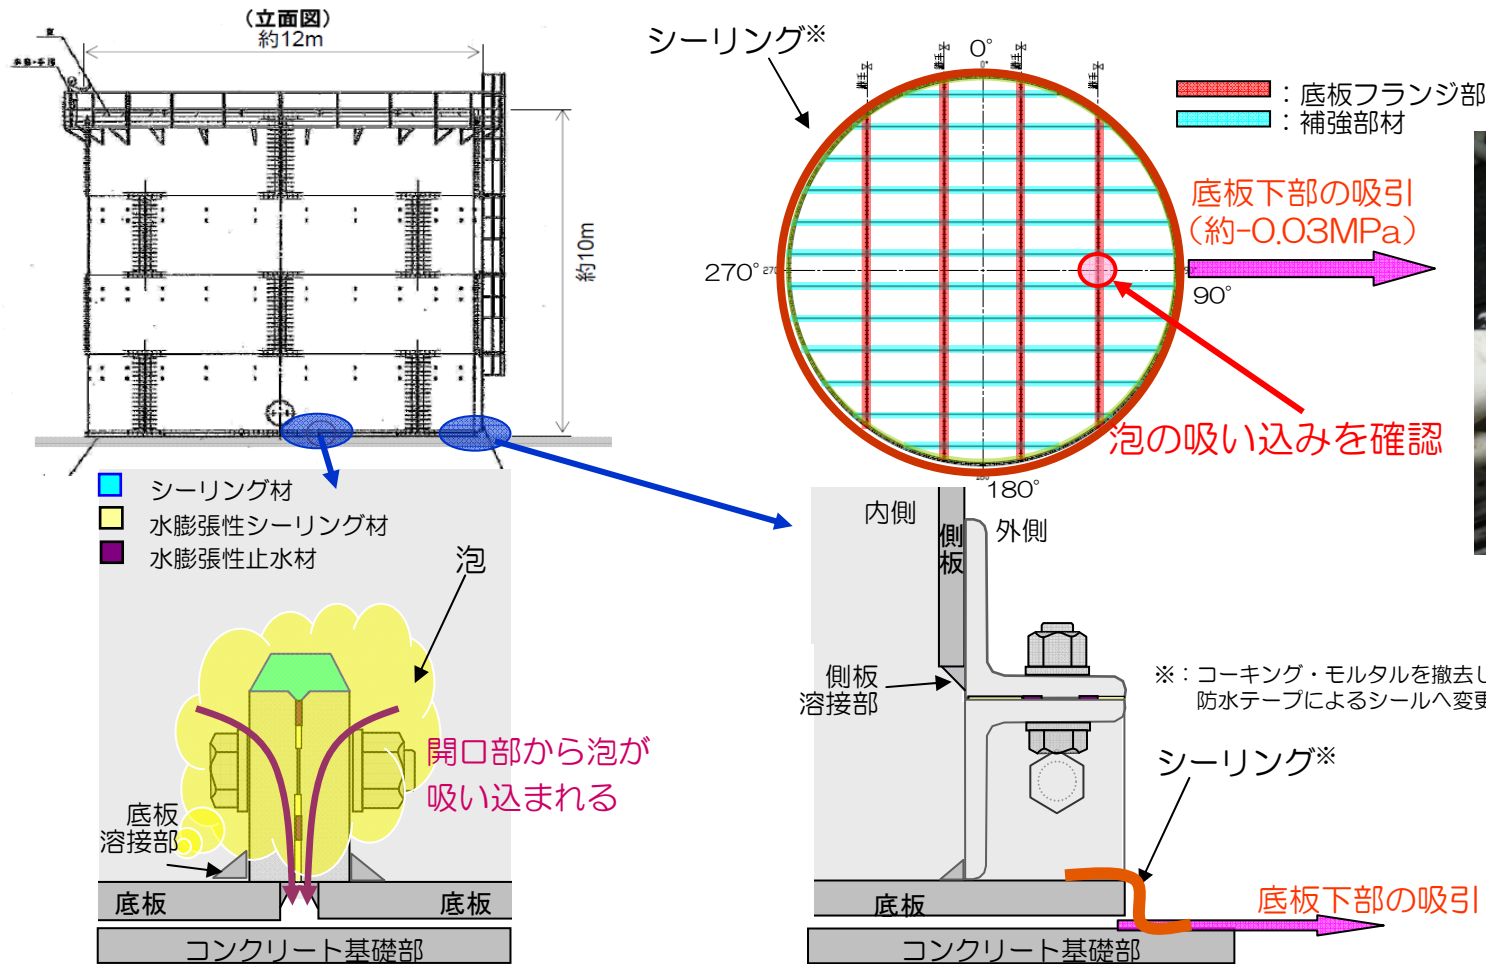
- 底板フランジ部等に泡を塗布し、底板下部を吸引したところ、隣り合うボルト2箇所から泡の吸い込みを確認した。

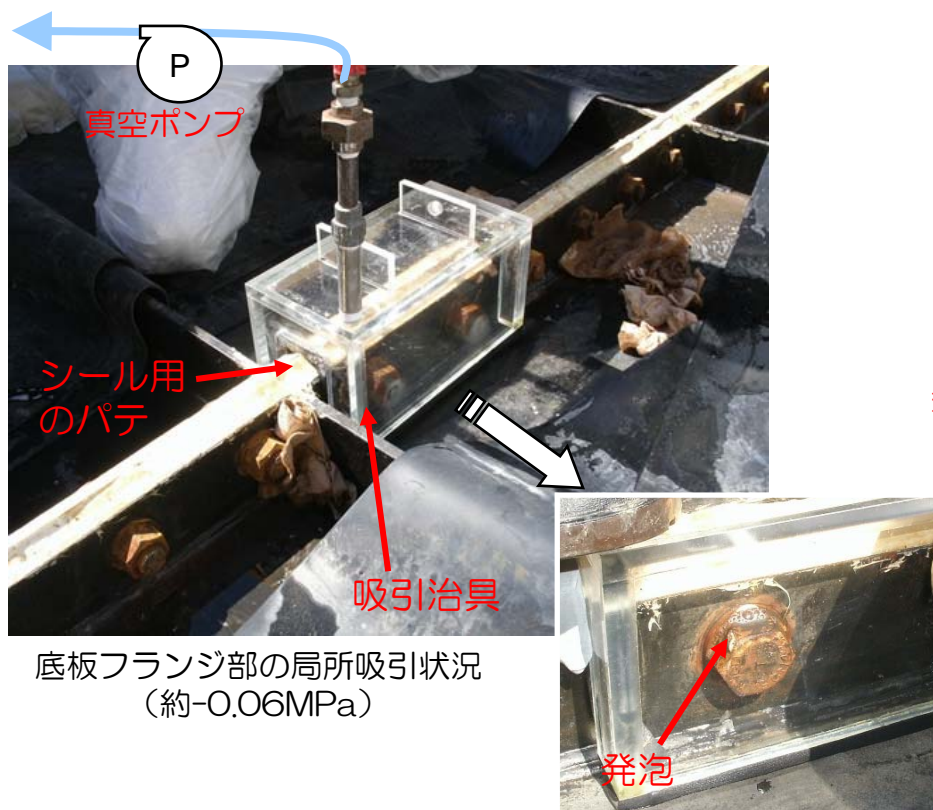
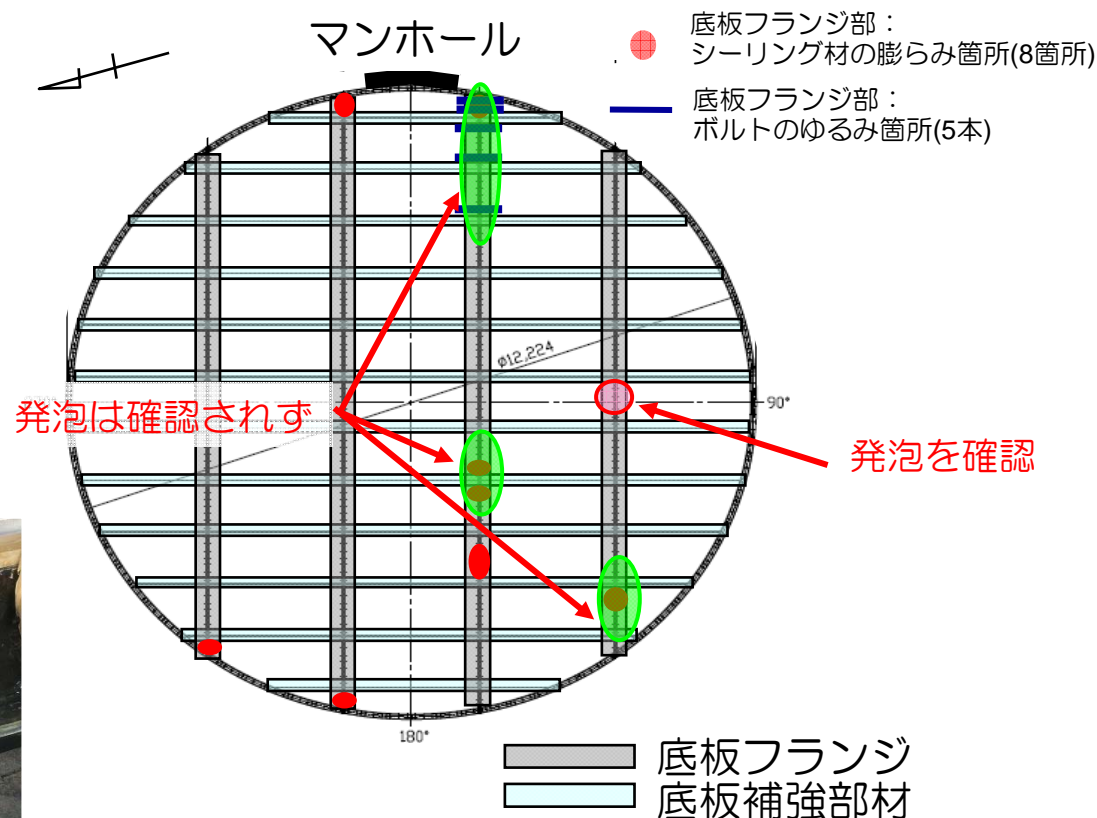
- 底板バキューム試験にて泡が吸い込まれた箇所、ボルトの緩みが確認された箇所、シーリングの膨らみが確認された箇所（代表部）に対し、局所バキューム試験を実施したところ、泡が吸い込まれた箇所から発泡を確認した。また、ボルトの緩み部、シーリングの膨らみ部については、発泡は確認されなかった。

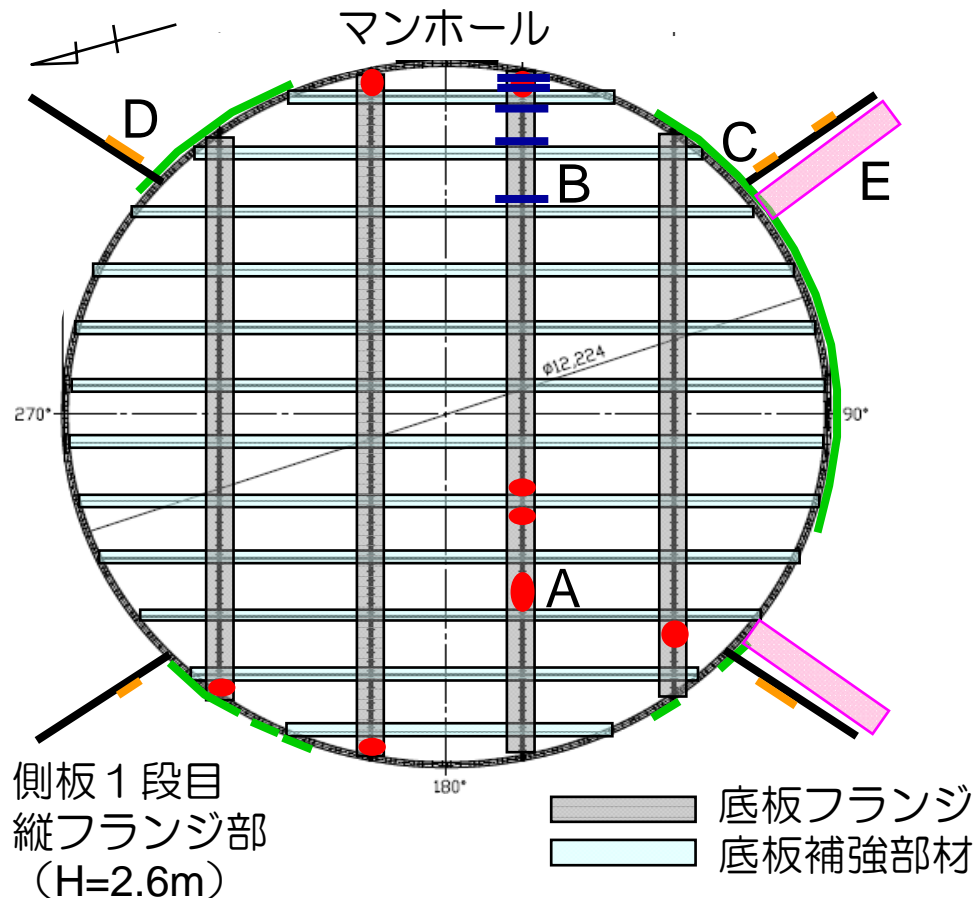
- タンク内部の目視確認を行い、側板最下部と底板とのフランジ部および底板フランジ部にシーリング材の変形・破損を確認した（漏えいの無いNo.10タンクにおいても確認）。
- ボルトの打診等による締結状態の確認を行い、5本のボルトに緩みを確認した。
- 側板1段目内表面の1枚に縦方向の錆を確認した。

- 底板フランジ部：A  
シーリング材の膨らみ箇所(8箇所)
- 底板フランジ部：B  
ボルトのゆるみ箇所(5本)
- 周方向フランジ部：C  
パッキンの飛び出し範囲
- 側板1段目縦フランジ部：D  
パッキンの飛び出し範囲
- 側板1段目：E  
側板の錆がある箇所

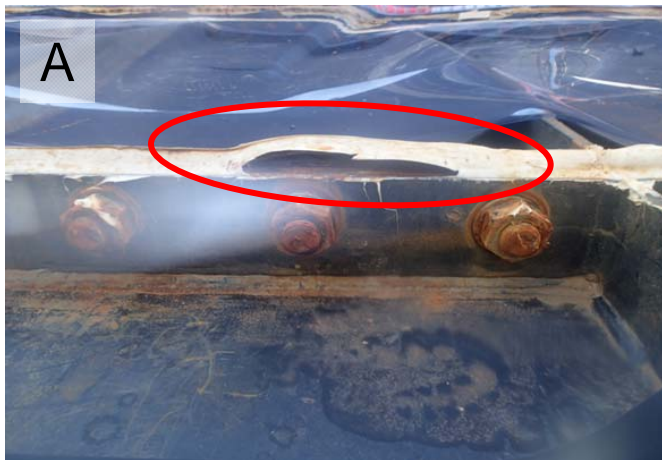
底板フランジ部シーリング材の膨らみ

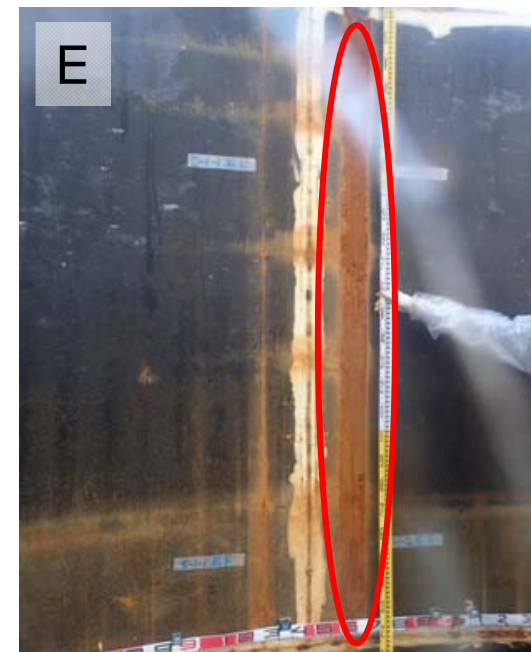
- 漏えい確認後の目視において、**側板部の漏えいは確認されなかった。**
  - 側板1段目の外表面の線量測定の結果、側板と側板フランジの溶接部近傍で比較的高線量の高い箇所（約40mSv）が1箇所確認されたため、当該部のバキューム試験を行なったが、**リークパスは確認されなかった。**
  - 側板1段目の内表面（縦継手近傍）の一部に発錆を確認した。
- ⇒ 内表面に発錆が確認されていることから、**解体後に内表面の状況を継続して調査する。**

側板1段目 錆の箇所

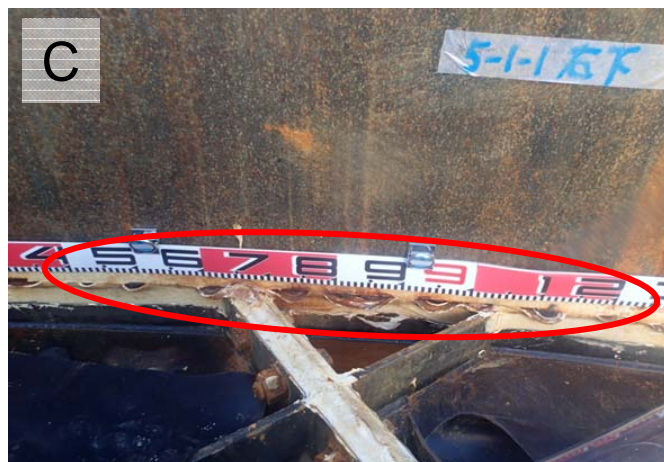
周方向フランジ部 パッキンの飛び出し

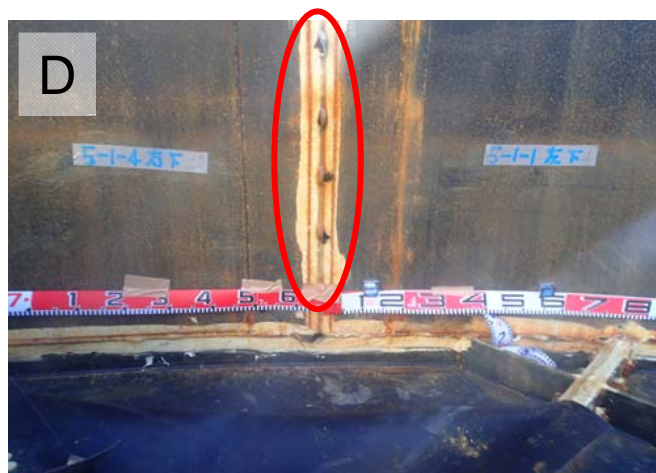
側板1段目縦フランジ部 パッキン飛び出し

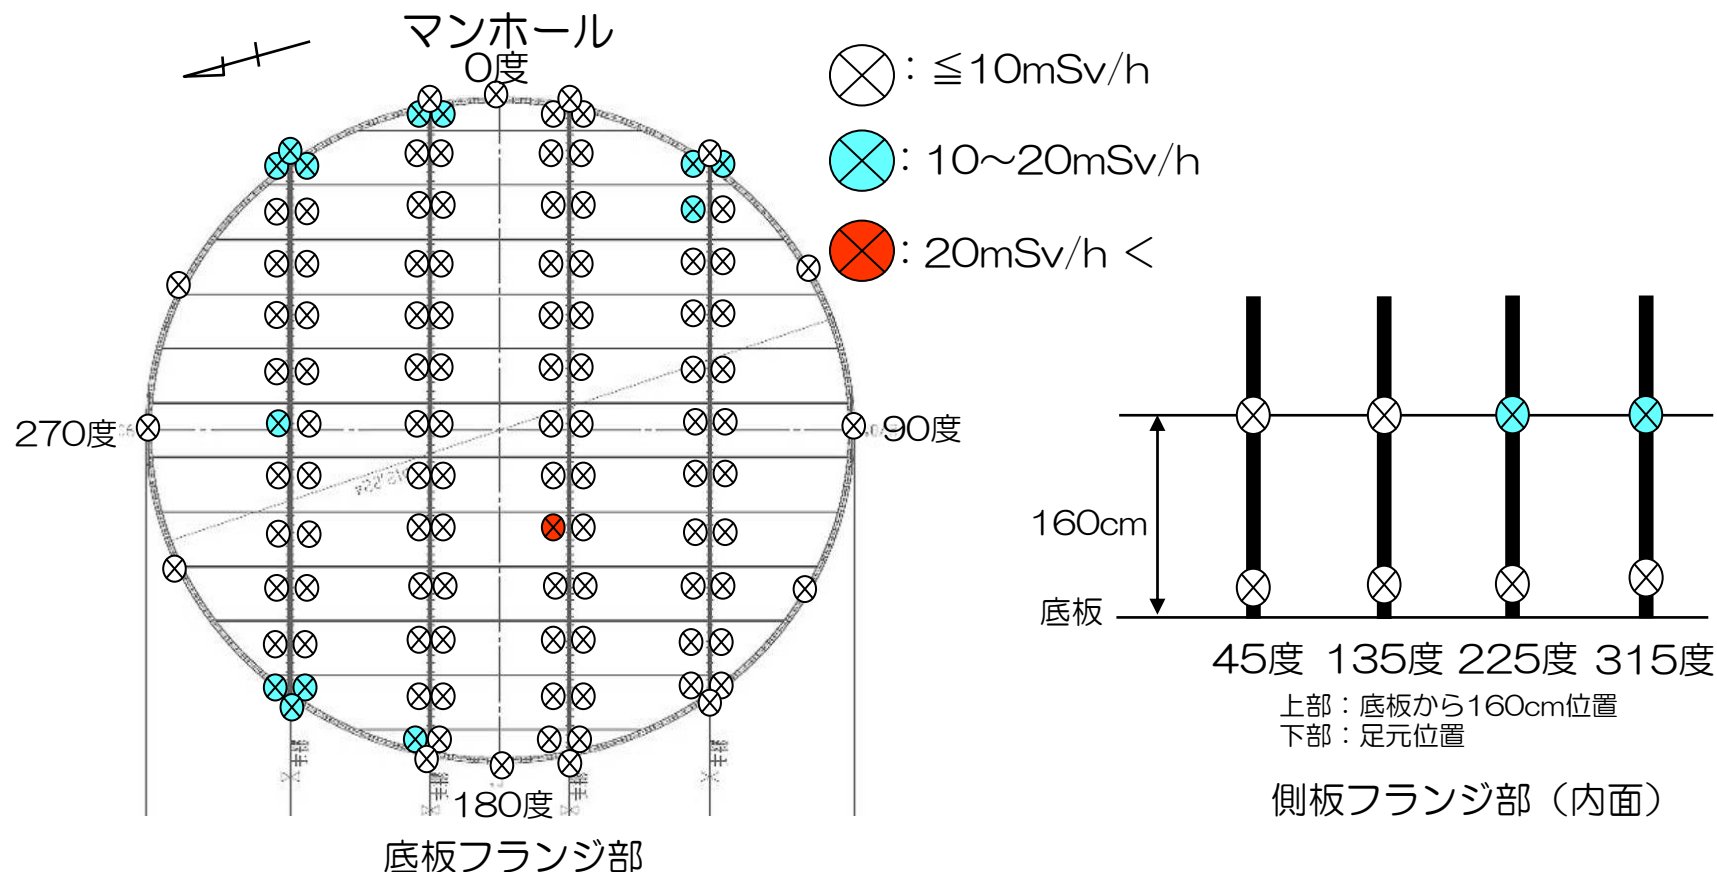
- タンク内面のフランジ部の線量測定の結果、概ね10mSv/h以下 ( $\beta$  : 70  $\mu$ m線量当量率) であり、最大約22mSv/h ( $\beta$  : 70  $\mu$ m線量当量率) であった。

- タンク外面 (側板1段目及び底板外周部) の線量測定の結果、概ね10mSv/h以下であったが、側板と側板フランジとの溶接部近傍の1箇所 (さび部) に比較的線量の高い箇所 (約40mSv/h) が確認された。

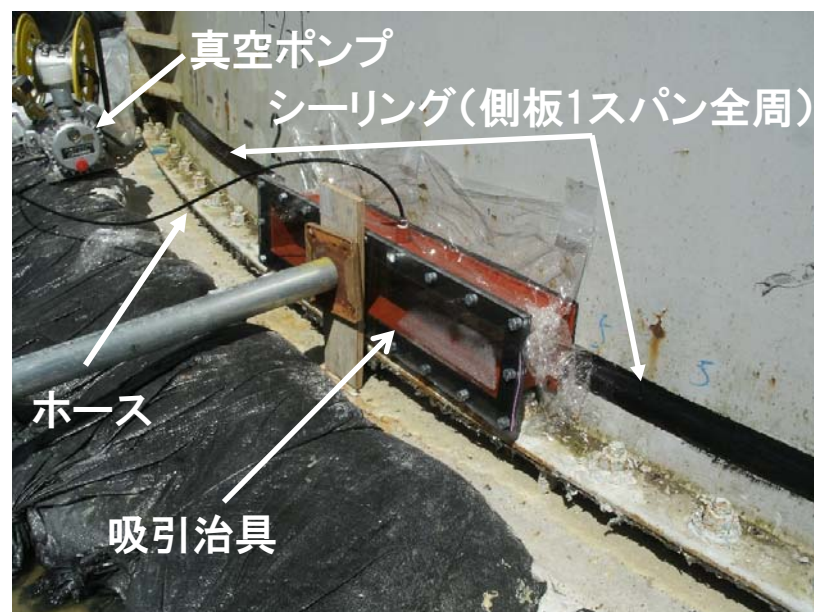
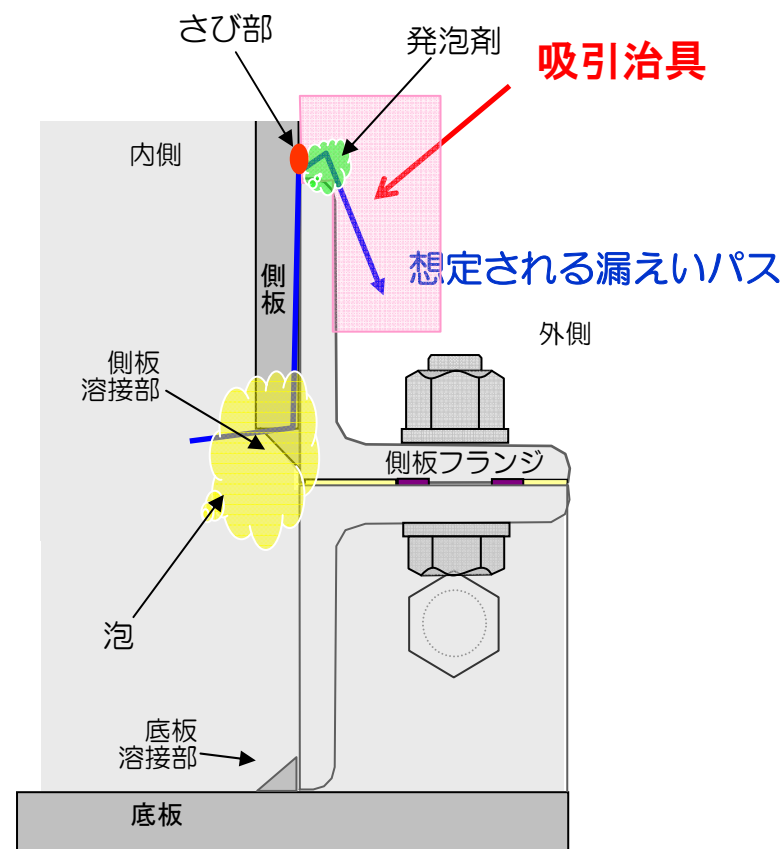
側板-フランジ部断面図

- 側板と側板フランジとの溶接部近傍で比較的高線量が確認された箇所(さび部)について、局所的に吸引(-0.06MPa)を実施した(9/19)。
- 当該部に塗布した発泡剤からの継続的な泡の発生は確認されなかった。また、タンク内部に塗布した泡も吸い込まれなかった。

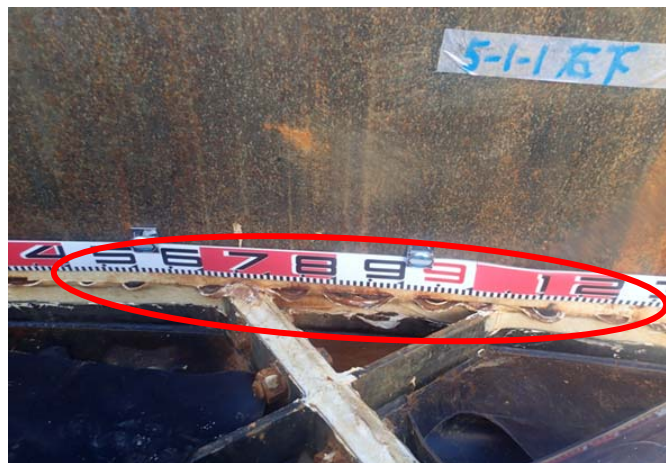
周方向フランジ部 パッキンの飛び出し

- 漏えいの原因調査に加え、タンク内部調査により確認された側板の状況、及びコンクリート基礎の状況について、以下の調査を行なう。
  - フランジ部に確認されたパッキンの飛び出し原因調査
  - 側板溶接部（内面）に確認された発錆原因調査
  - 底板下部コンクリートの健全性調査（ひび割れの有無等）

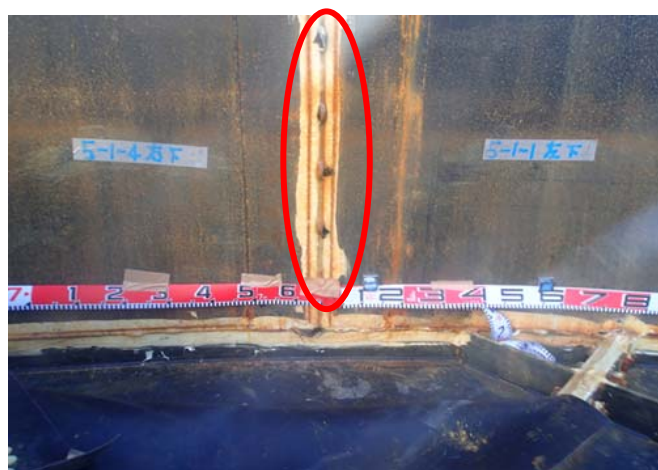
側板1段目縦フランジ部 パッキン飛び出し

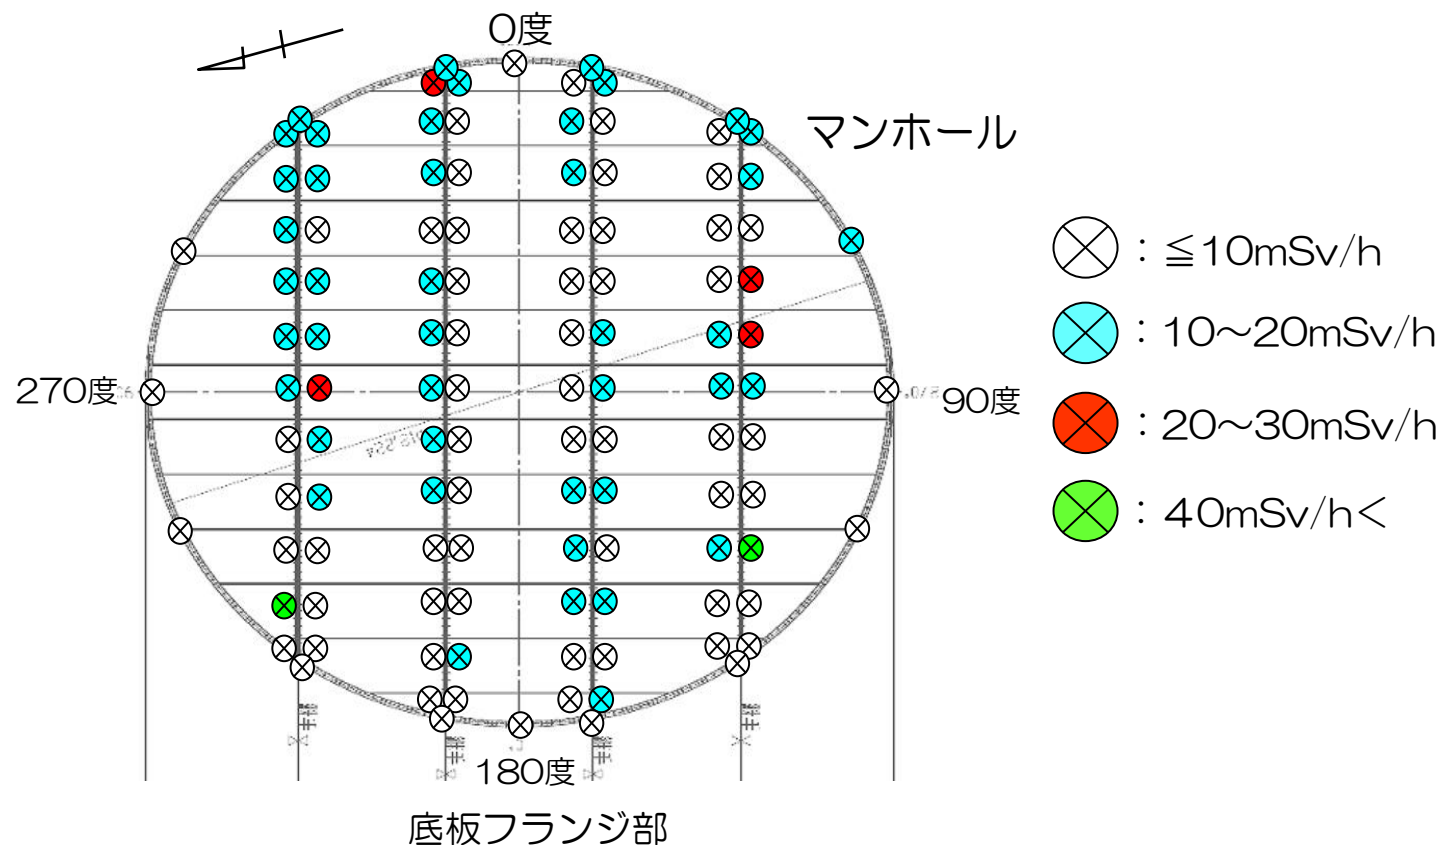
- フランジ部の線量測定の結果、概ね20mSv/h以下（ $\beta$ ：70 $\mu$ m線量当量率）であり、最大約60mSv/h（ $\beta$ ：70 $\mu$ m線量当量率）であった。No.5と比較して全体的に高い傾向が確認されたが、除染の程度の差によるものと考えられる。
- 一部に周辺と比較して線量が高い部位が確認されていること、当該位置がシーリング材の膨れ部にあることなど、全体傾向はNo.5と同様であることが確認された。

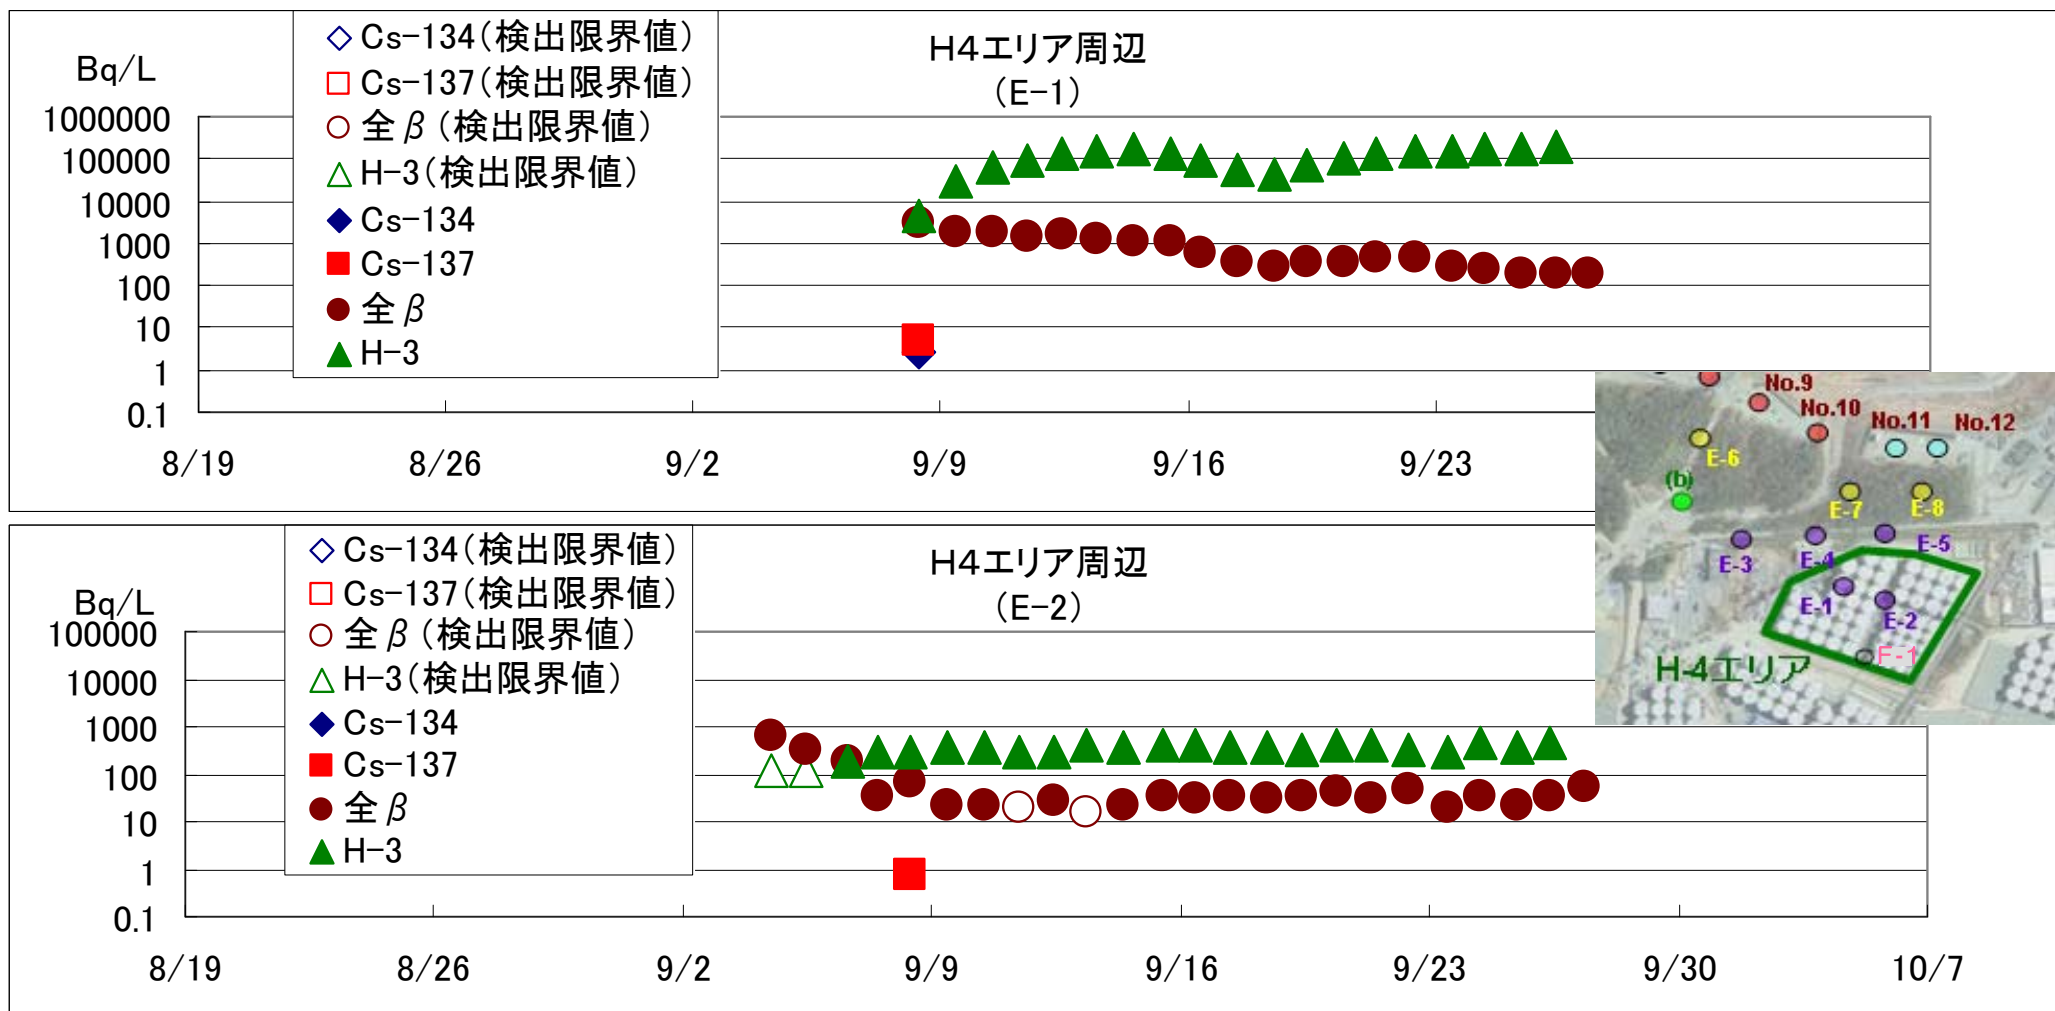
■タンク直近のE-1,E-2では高濃度のトリチウム、全βが検出されており、漏洩水の影響を受けている可能性がある。

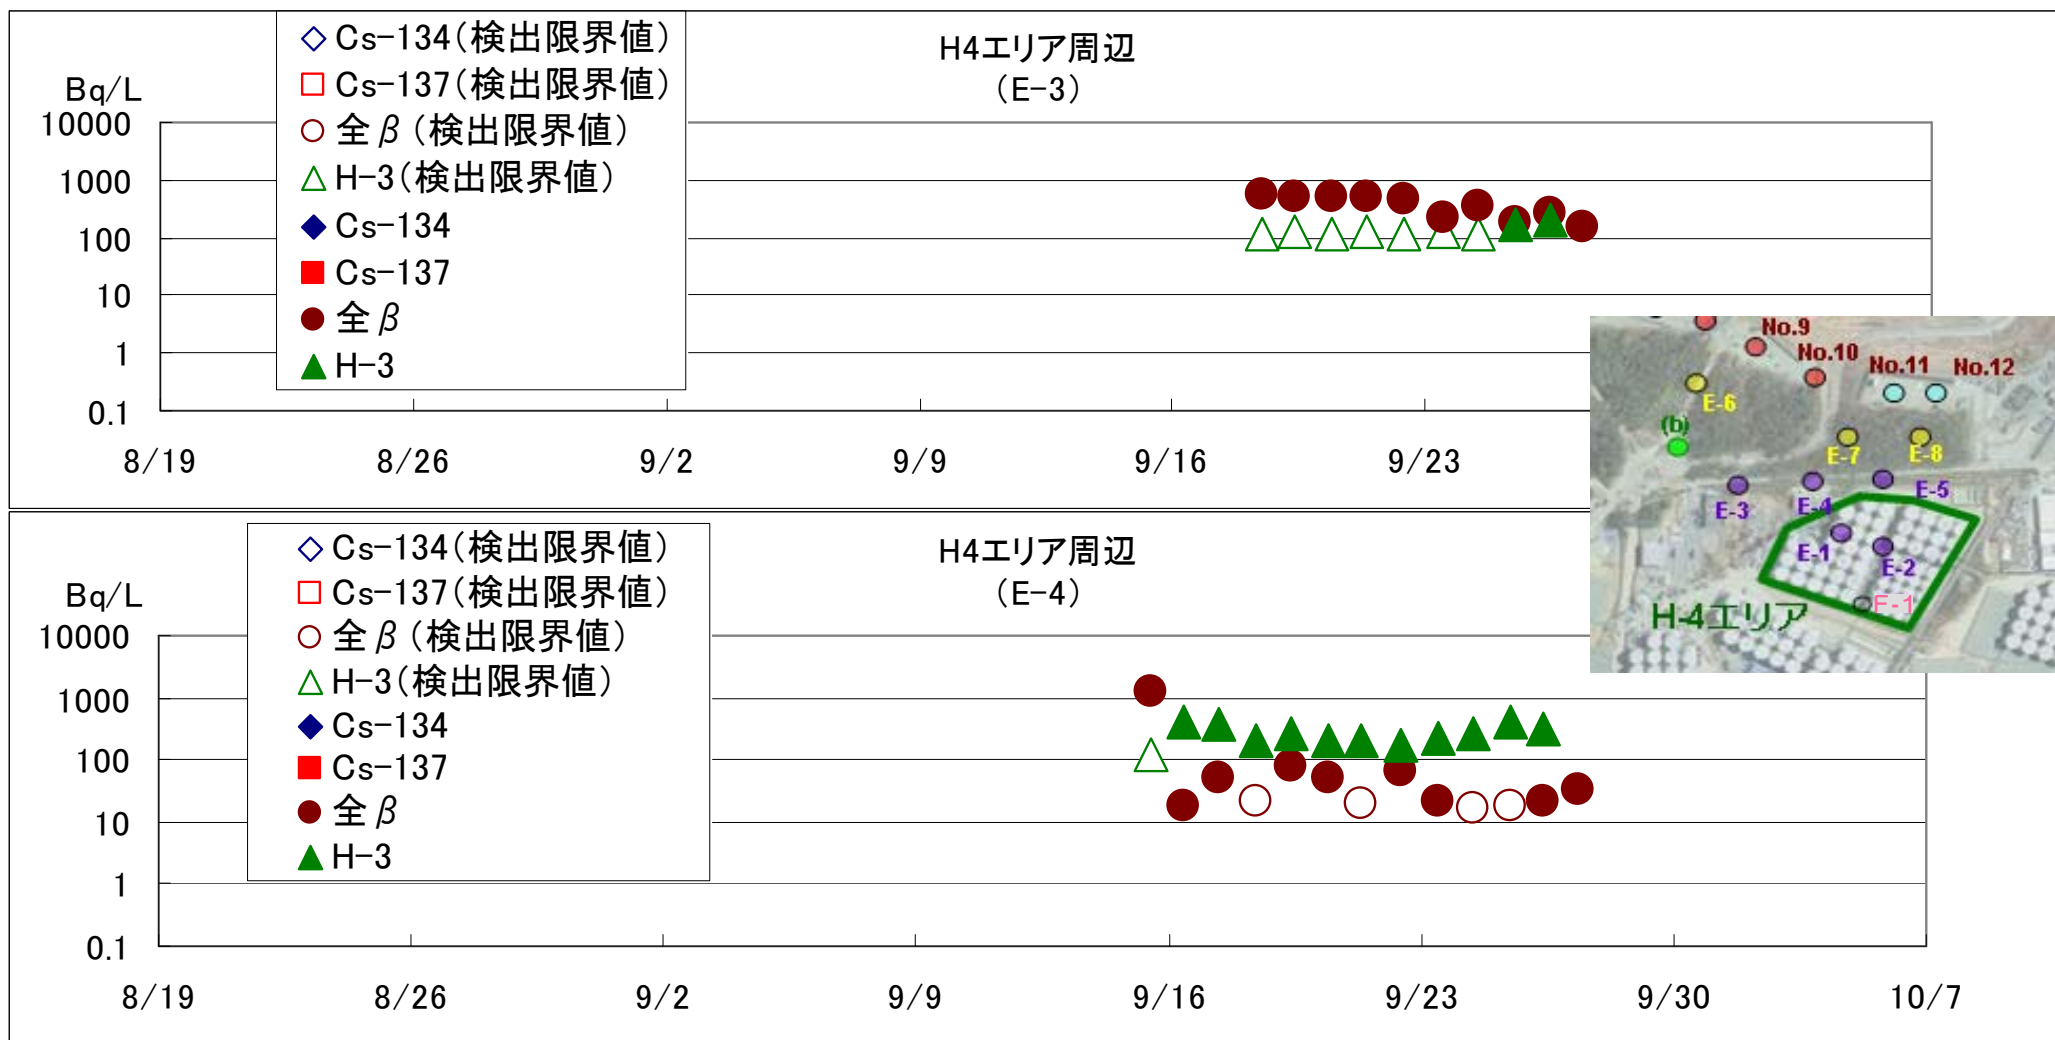
■E-3では全βが検出,E-4ではトリチウム、全βが検出されている。

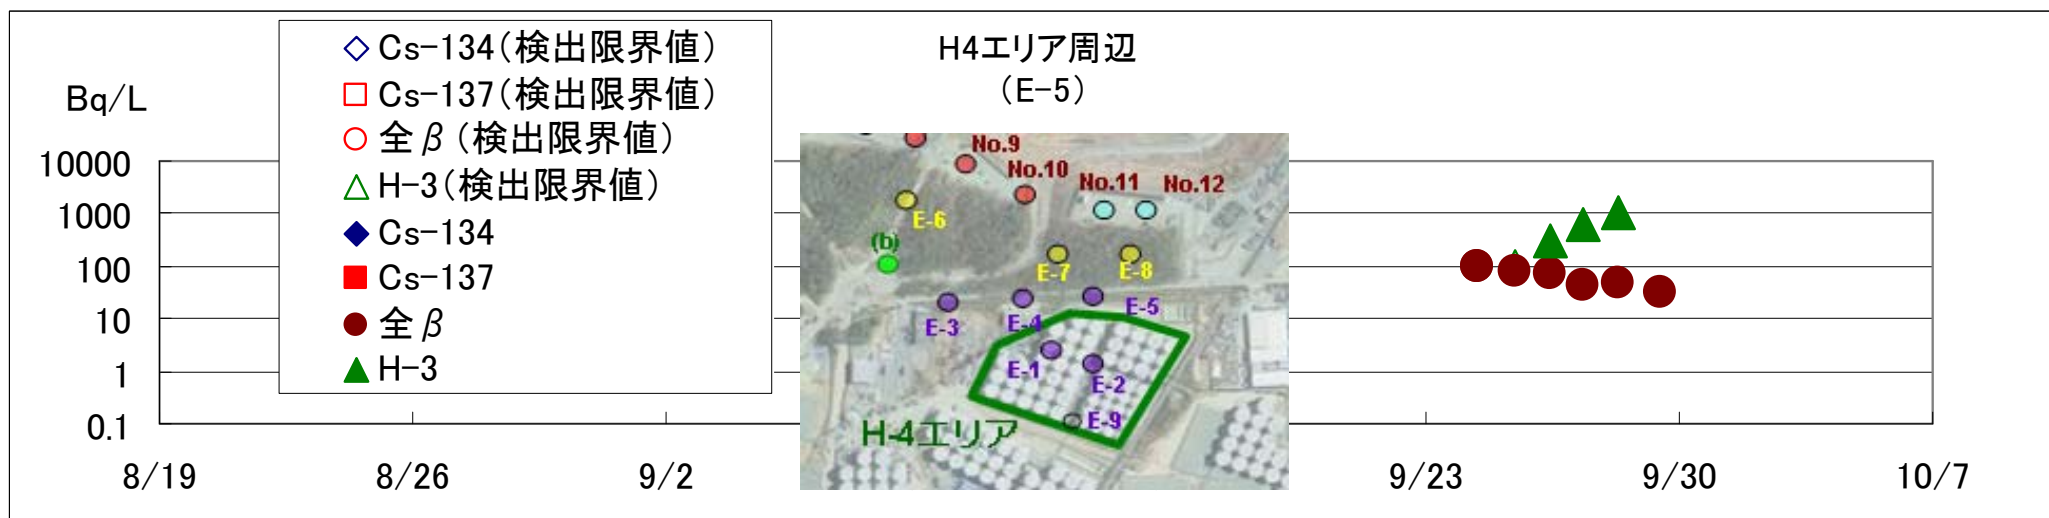
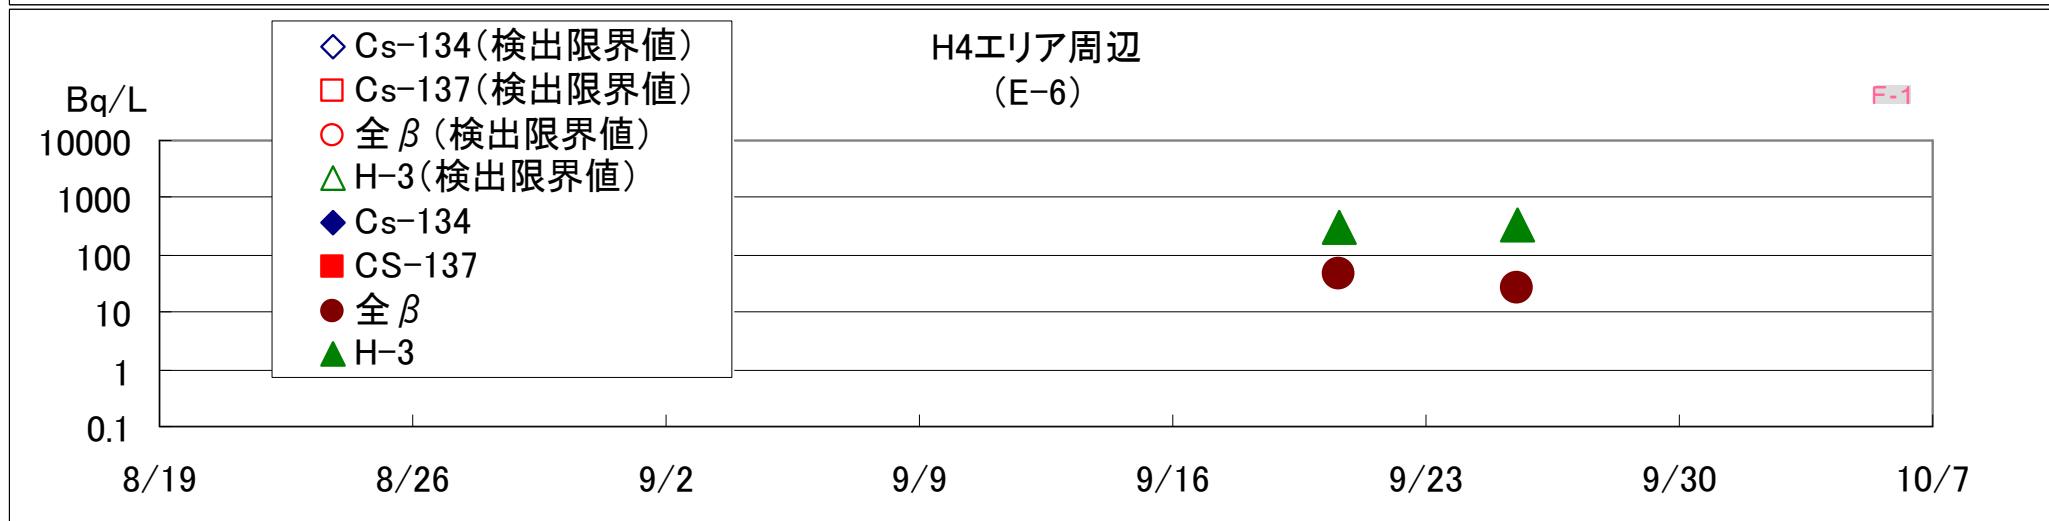
■ E-5ではトリチウム、全βが検出され、トリチウムがやや上昇傾向にある。  
 E-6ではトリチウム、全βが検出されている。

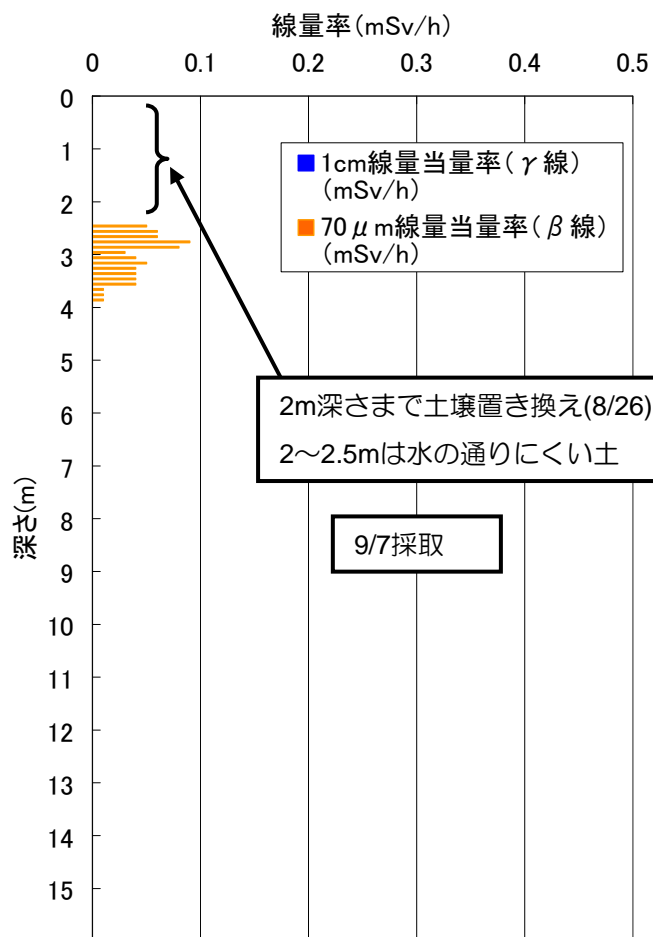
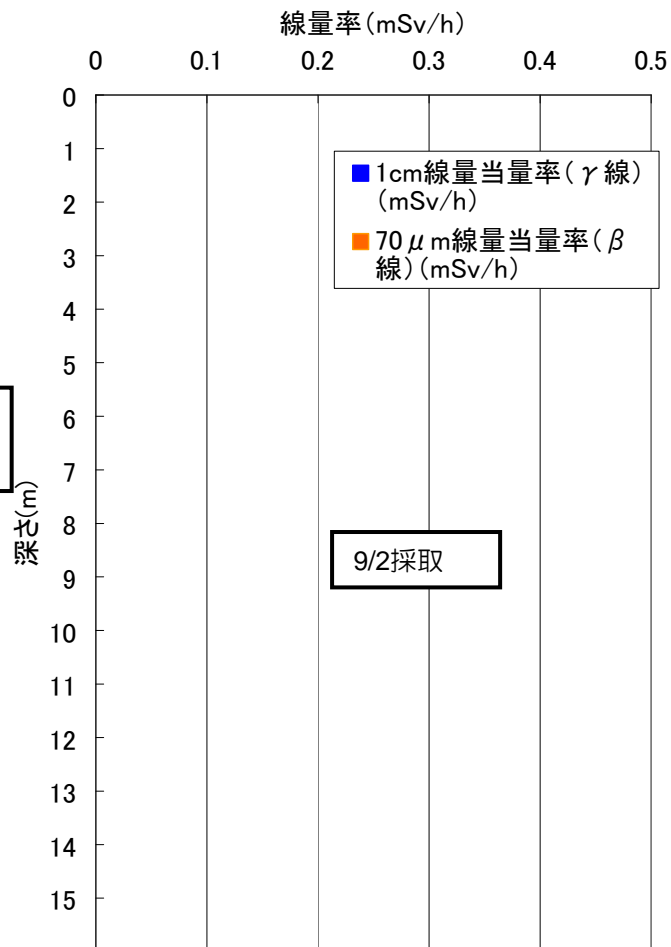
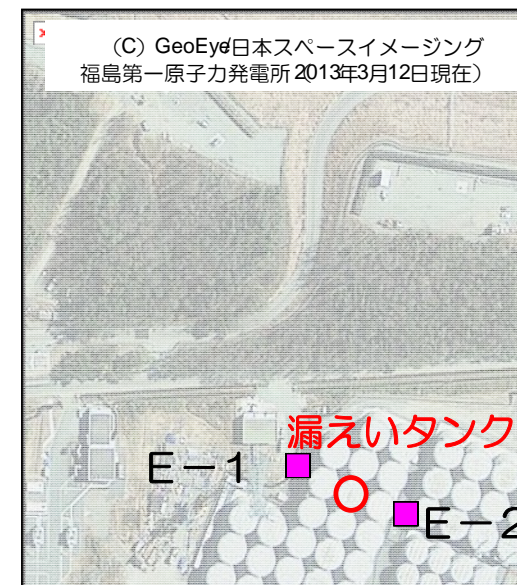
No.E-1のボーリングコアの線量率分布

漏えいタンク海側近傍 (E-1) のコアボーリングでβ線が検出されており、漏えい水の影響が考えられる。
