# 護岸付近の地下水からの告示濃度限度を超える 放射性物質の検出等に関する対応について

平成25年10月15日

東京電力株式会社

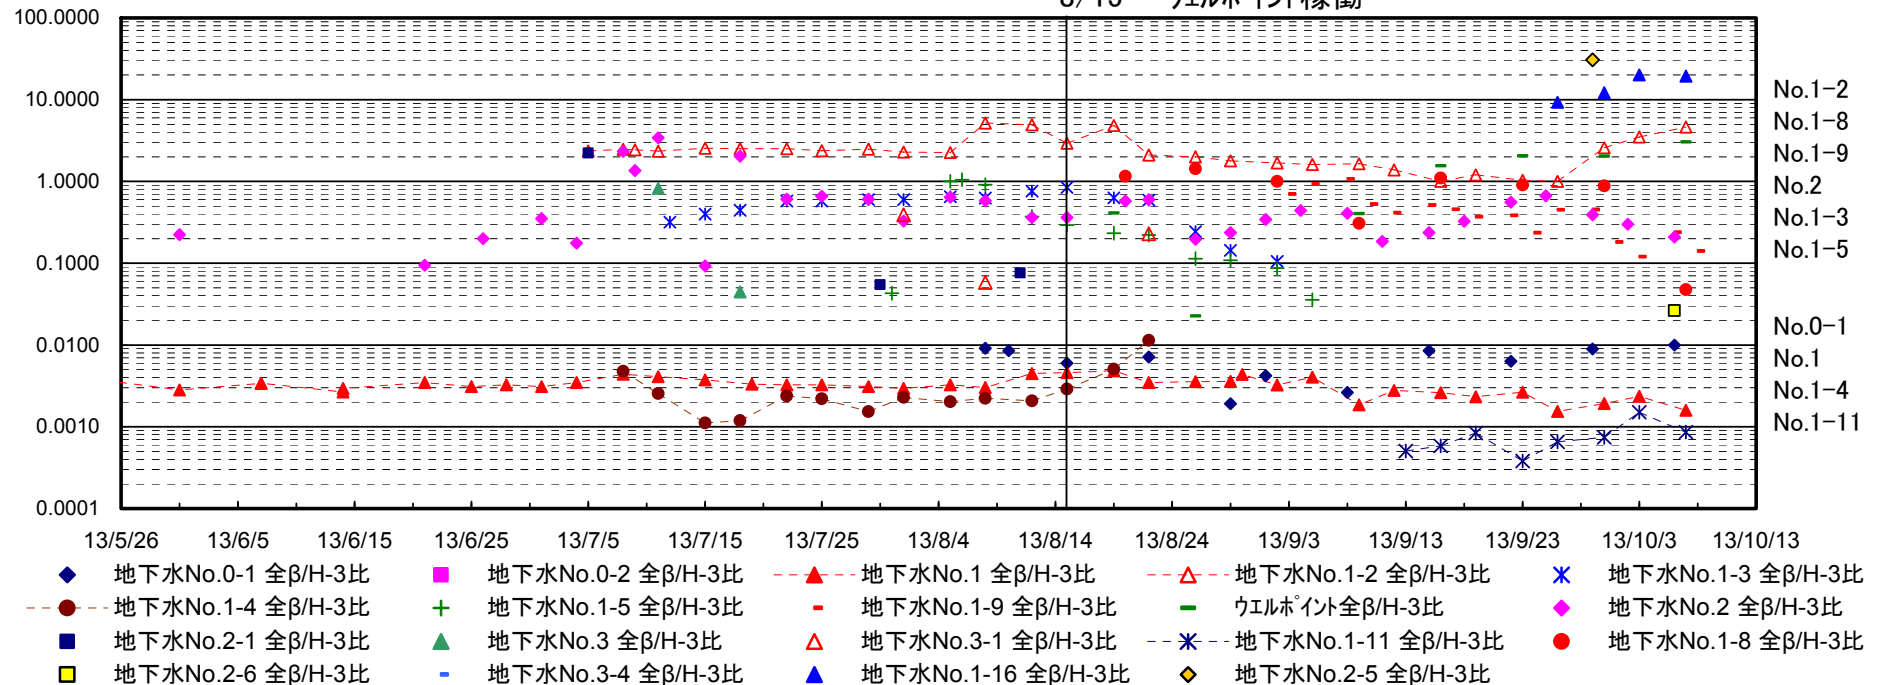
地下水の全ベータ/トリチウム濃度比の推移

- ・ 土壌への吸着のされやすさの違いから、地中を移行した距離が長い地点ほど全ベータ/トリチウム比が小さくなると考えられる。(No.1, No.1-4, No.1-11)
- ・ 全ベータ/トリチウム比が高い地点は、周辺に漏えい源がある可能性が高い。(No.1-2)
- ・ No.0-1の比はNo.1, No.1-4とほぼ同じであることから、漏えい源からの移行距離も同じである可能性が考えられる。(2号機分岐トレンチからNo.1まで約30m)

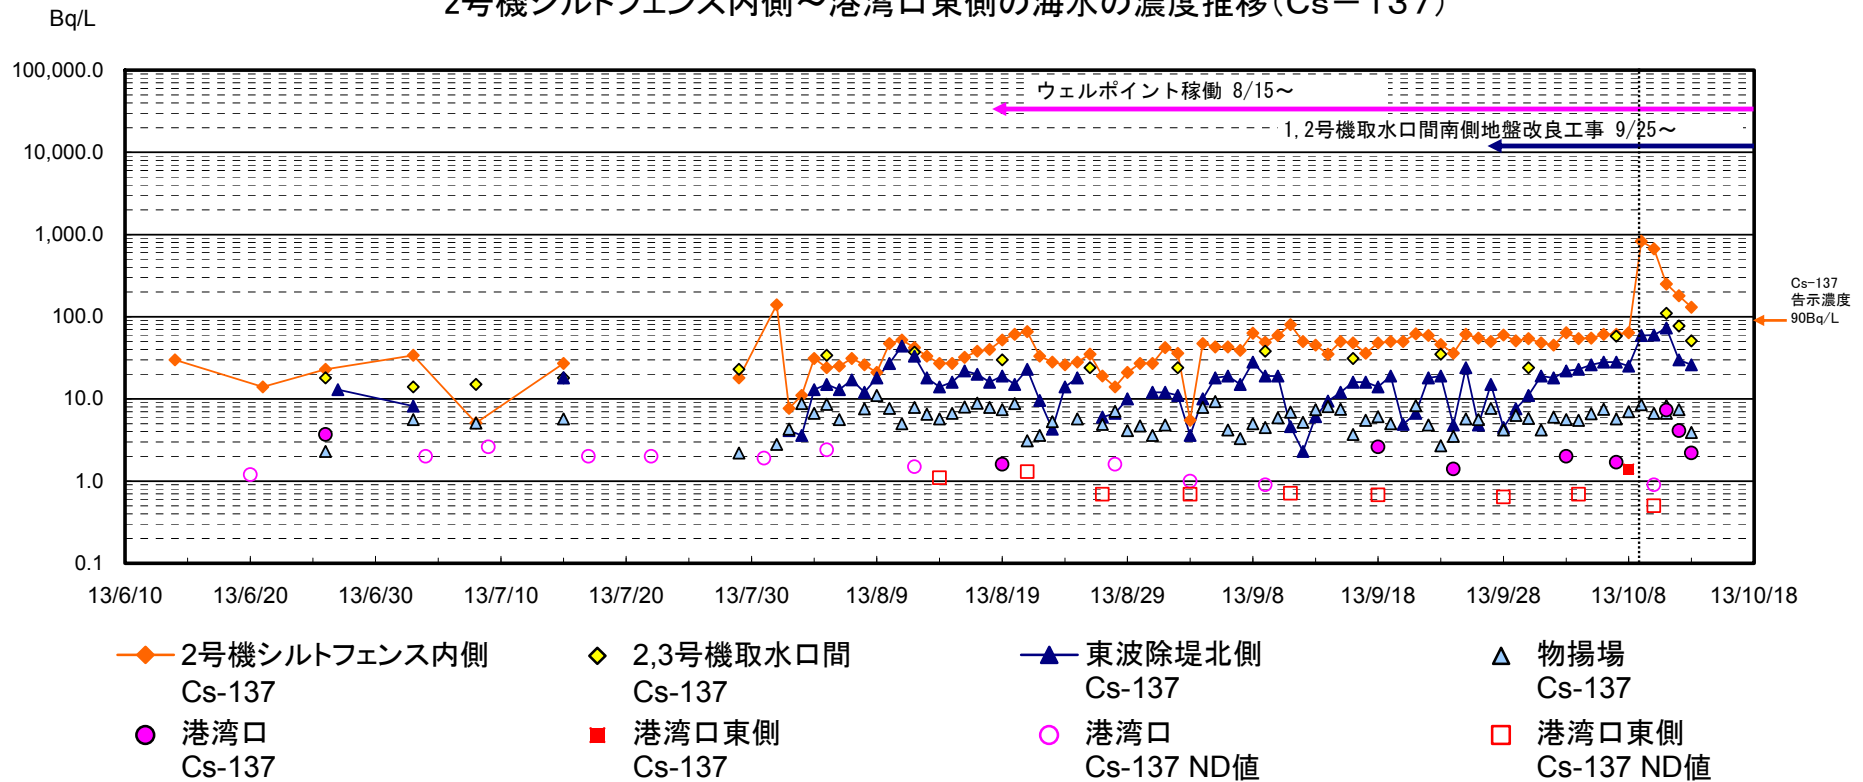
2号機シルトフェンス内側～港湾口東側の海水の濃度推移(Cs-137)

2号機シルトフェンス内側：10/9採取分のCs-134, Cs-137について、前日の値より10倍以上上昇したが（Cs-134：26→370Bq/L、Ca-137：64→830Bq/L）、10/11以降は低下傾向。

Cs-134、Cs-137濃度が10/9に上昇し、10/11以降低下傾向にある要因としては、1,2号機間の地盤改良工事の中で、地下水調査孔No.1-2南側への水ガラスの注入工事を行った結果、地中に溜まっている水が2号機側に押し出されたものと考えている。 土壤に水ガラスを注入する際に高圧噴射を行うが、水ガラス（液体）が新たに入った分だけ土壤中の圧力が高まり、事故後溜まっていた汚染水を土壤中から押し出したと考えられる。

10/8採取分までのシルトフェンス内側における分析結果に有意な上昇は見られておらず、10/11以降は低下傾向にある。濃度上昇時には海側に最も近いエリアで施工しており（10/8夜）、翌日以降は海側から遠ざかっていることから、新たな水の押し出し等は無いと考えている。

過去に2号機取水口内に漏えいした高濃度の汚染水は、セシウム濃度がストロンチウムに比べ高く、高濃度のセシウムが海水中に押し出されたものと考えられる。

- 2号機シルトフェンス内海水のセシウム濃度上昇を受け、下表のとおり5地点で、10月11日より1週間、港湾内のモニタリングを強化している。

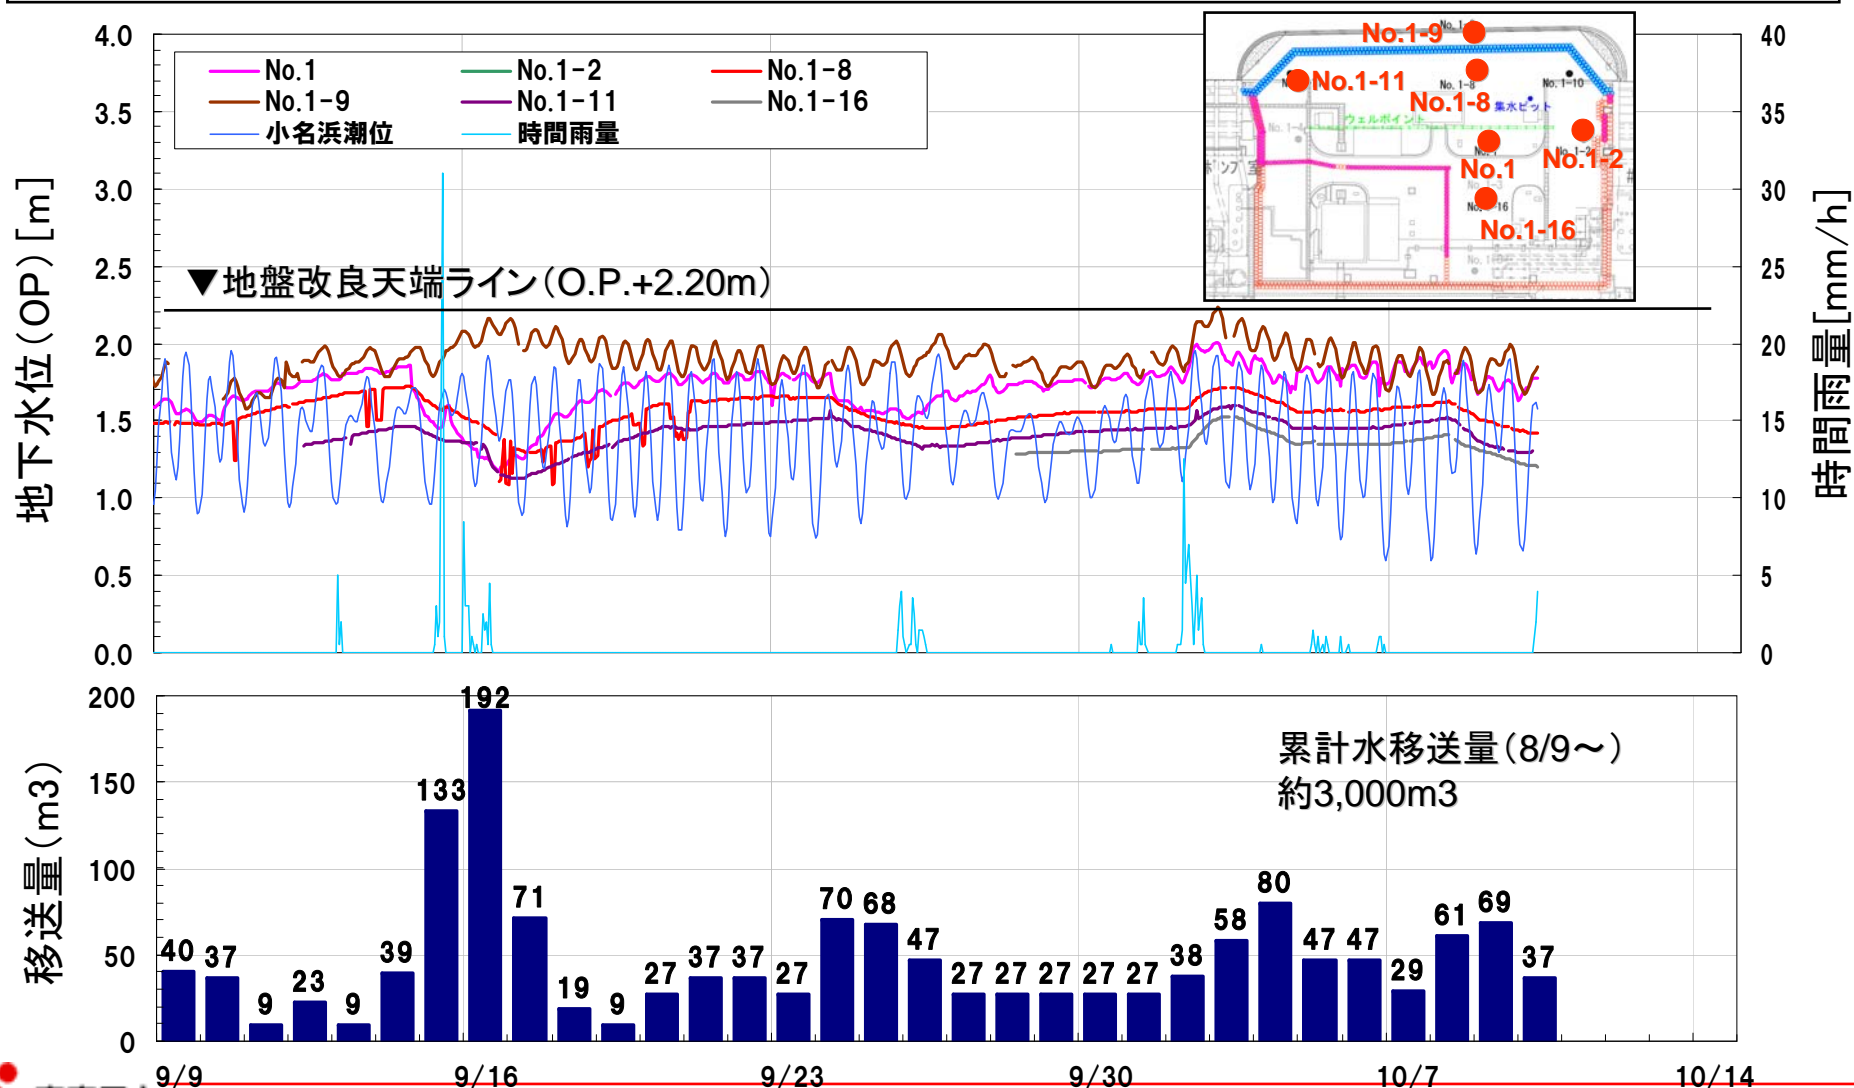
## 2. 地下水位の測定結果と地盤改良の効果(1-2号機間)

■地盤改良範囲内の地下水位 (No.1, No.1-2, No.1-8, No.1-11, No.1-16) は、ウェルポイントでの排水により、地盤改良天端レベル (O.P.+2.20m) 以下で推移。

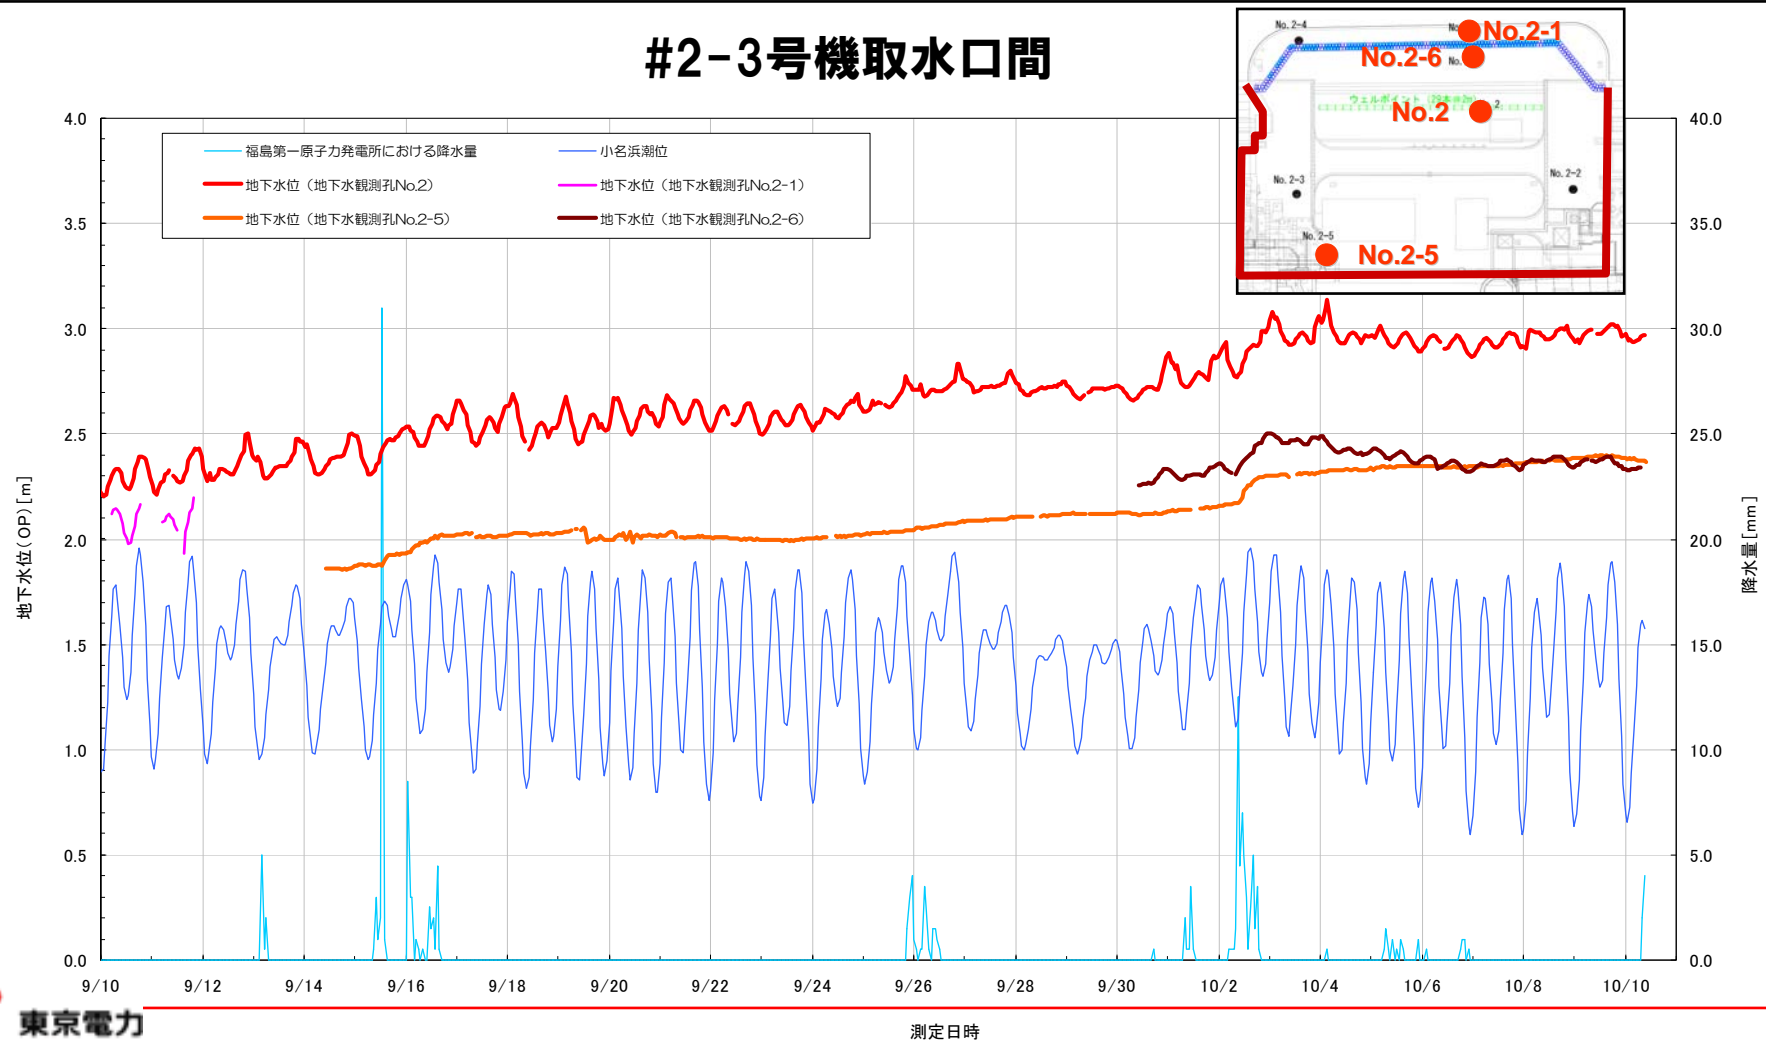
### #2-3号機取水口間

- No.2の地下水位は、O.P.+3.0m程度で推移
- No.2-5およびNo.2-6の地下水位は、O.P.+2.0m~O.P.+2.5m程度で推移
- No.2-1については、薬液注入の影響のため9/11よりデータ欠測

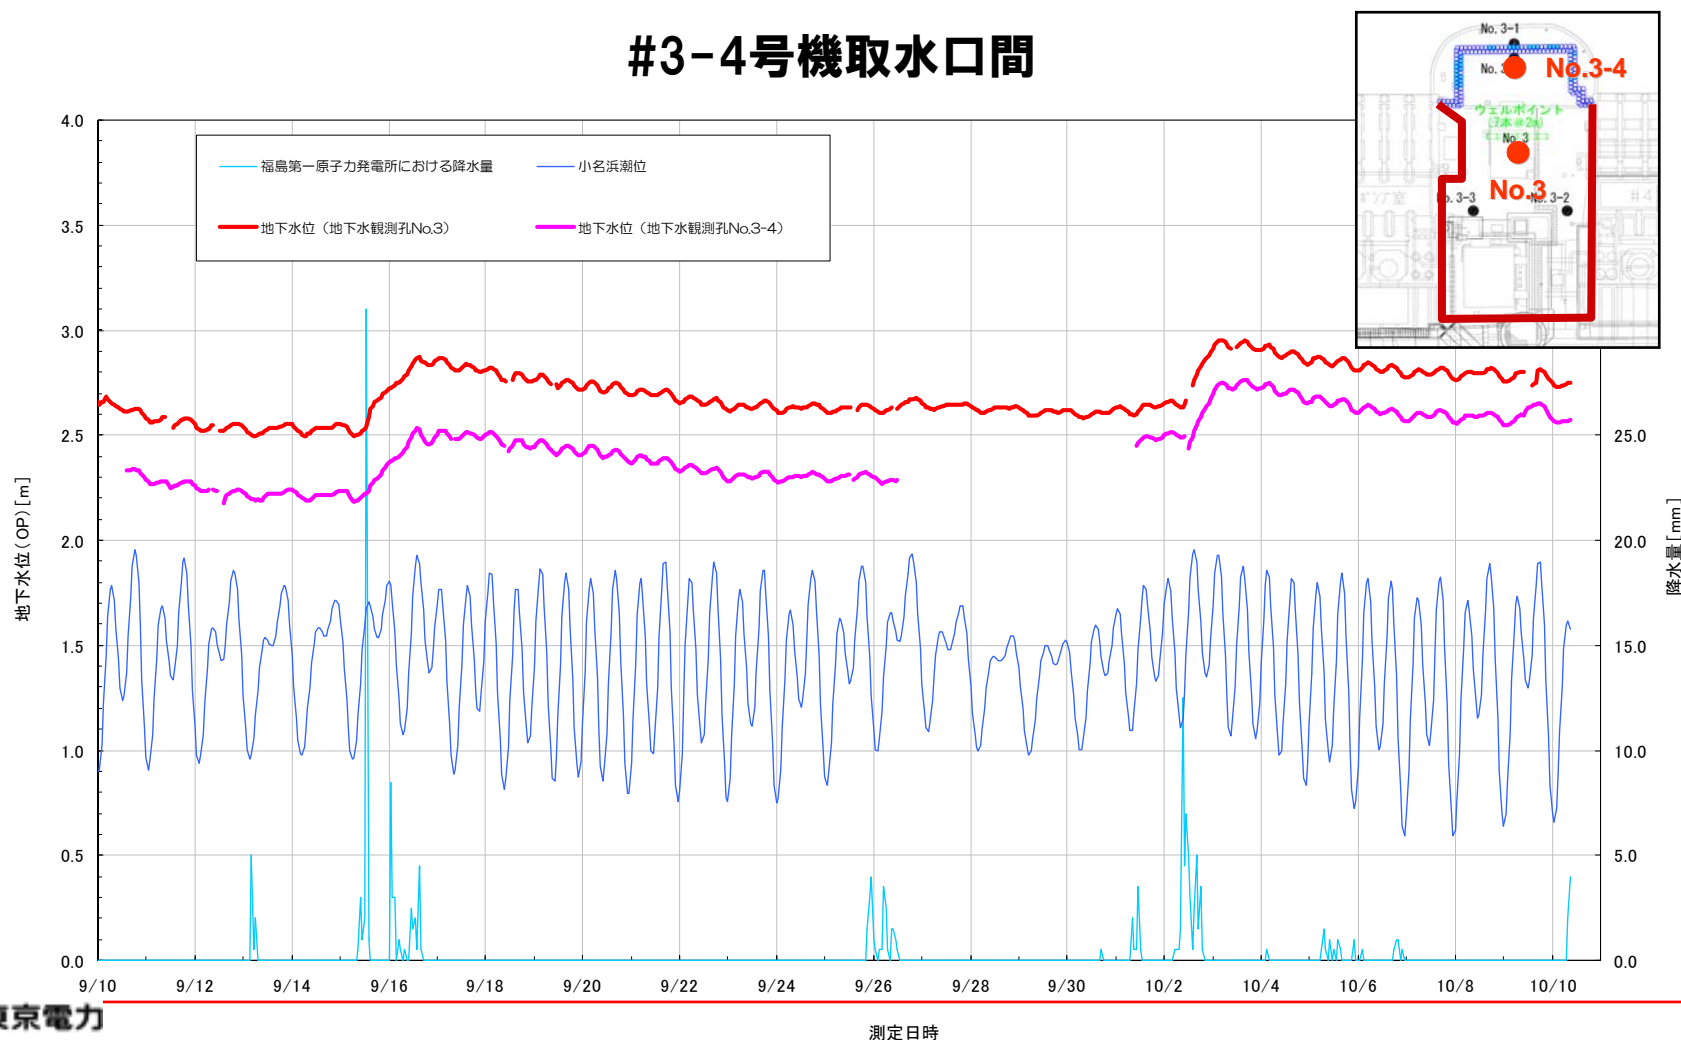
### #3-4号機取水口間

- No.3の地下水位は、O.P.+2.5m~O.P.3.0m程度で推移。なお、9/26~10/1は水位計の取替え作業のためデータ欠測
- No.3-4は9/10より地下水位の計測を開始し、O.P.+2.2m~O.P.+2.8m程度で推移

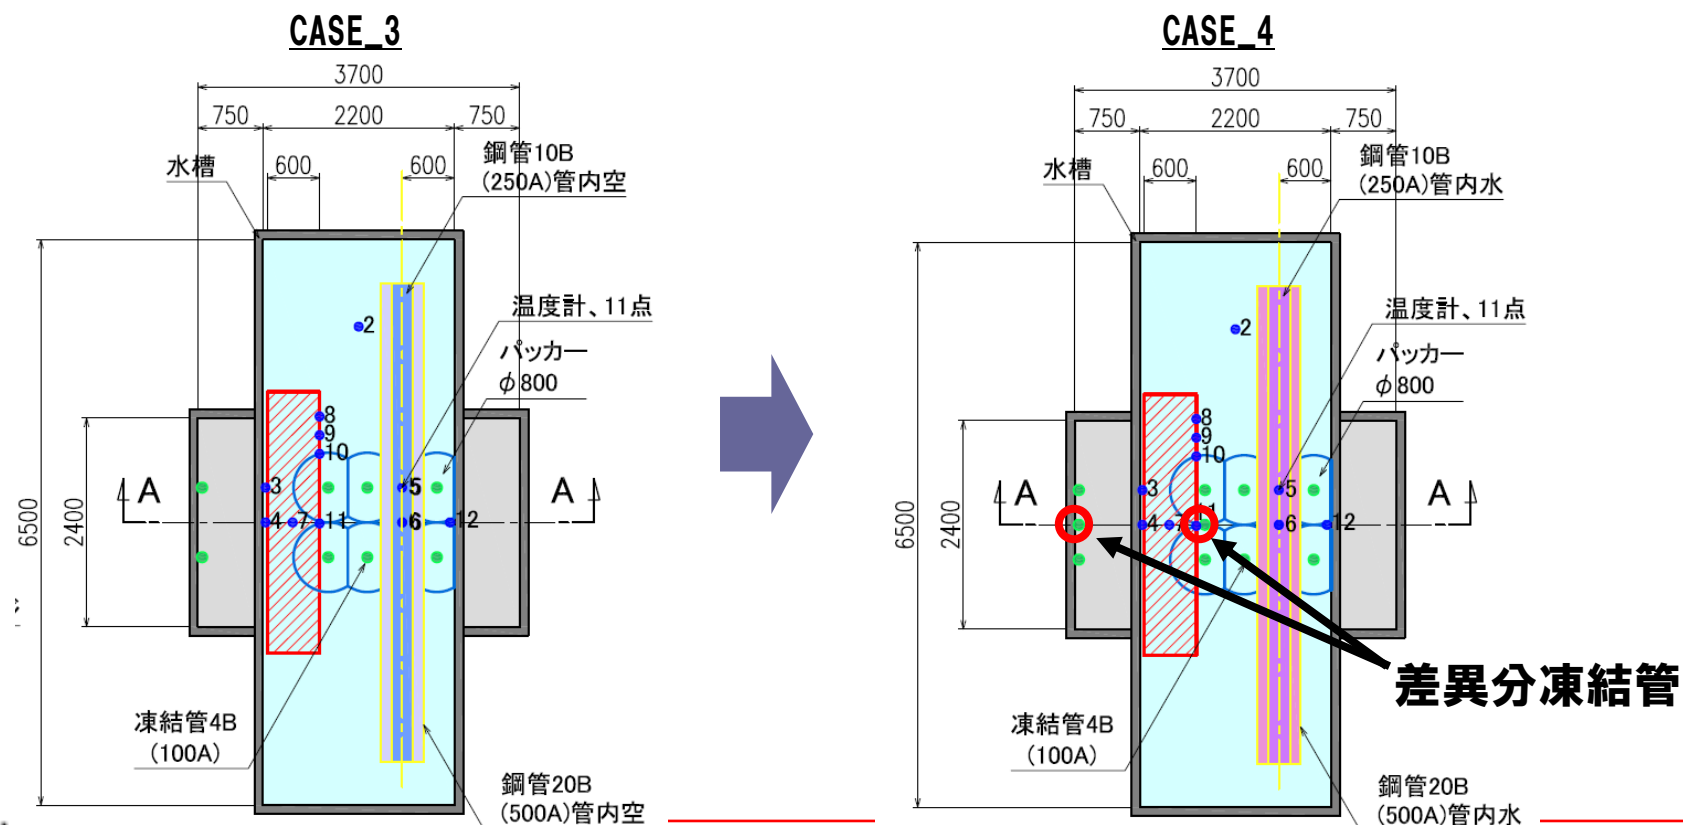
## 1. 5 凍結試験の進捗および評価 (5) 試験評価 (途中段階)

- CASE1,4に関しては、凍結による止水壁の造成が完了し、現在止水性能確認中
- CASE3およびCASE4における温度低下の差異は、凍結管の本数の違いにより生じたものと考えられる
- CASE2,3に関しては、凍結が完了していないため、凍結管を追加設置し、その効果を確認する

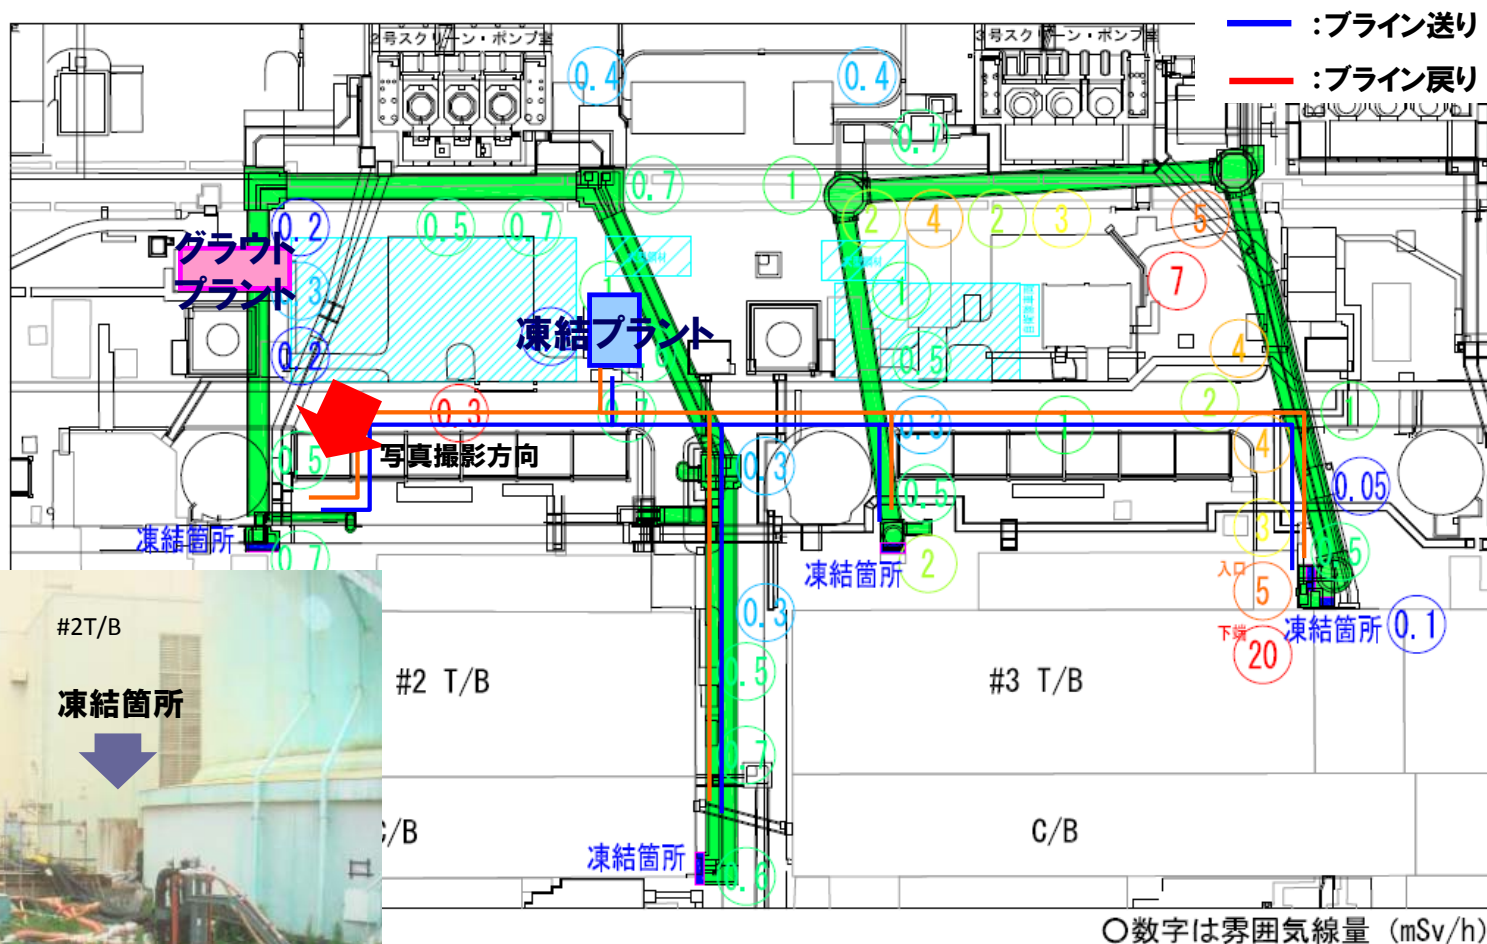
## 2. 3 凍結止水 施工方法について (3) 準備・仮設工について

凍結箇所周辺空間線量 : 0.5~2.0mSv/h

施工には、配管類の移設、ガレキの撤去、線量低減の実施が必要

凍結止水の前倒しを図るため、試験と平行して凍結箇所およびプラント設置箇所のヤード整備を進めていく
