主トレンチ 凍結止水工事の進捗状況について

平成26年1月24日
東京電力株式会社

排水路に関する調査と対策状況について

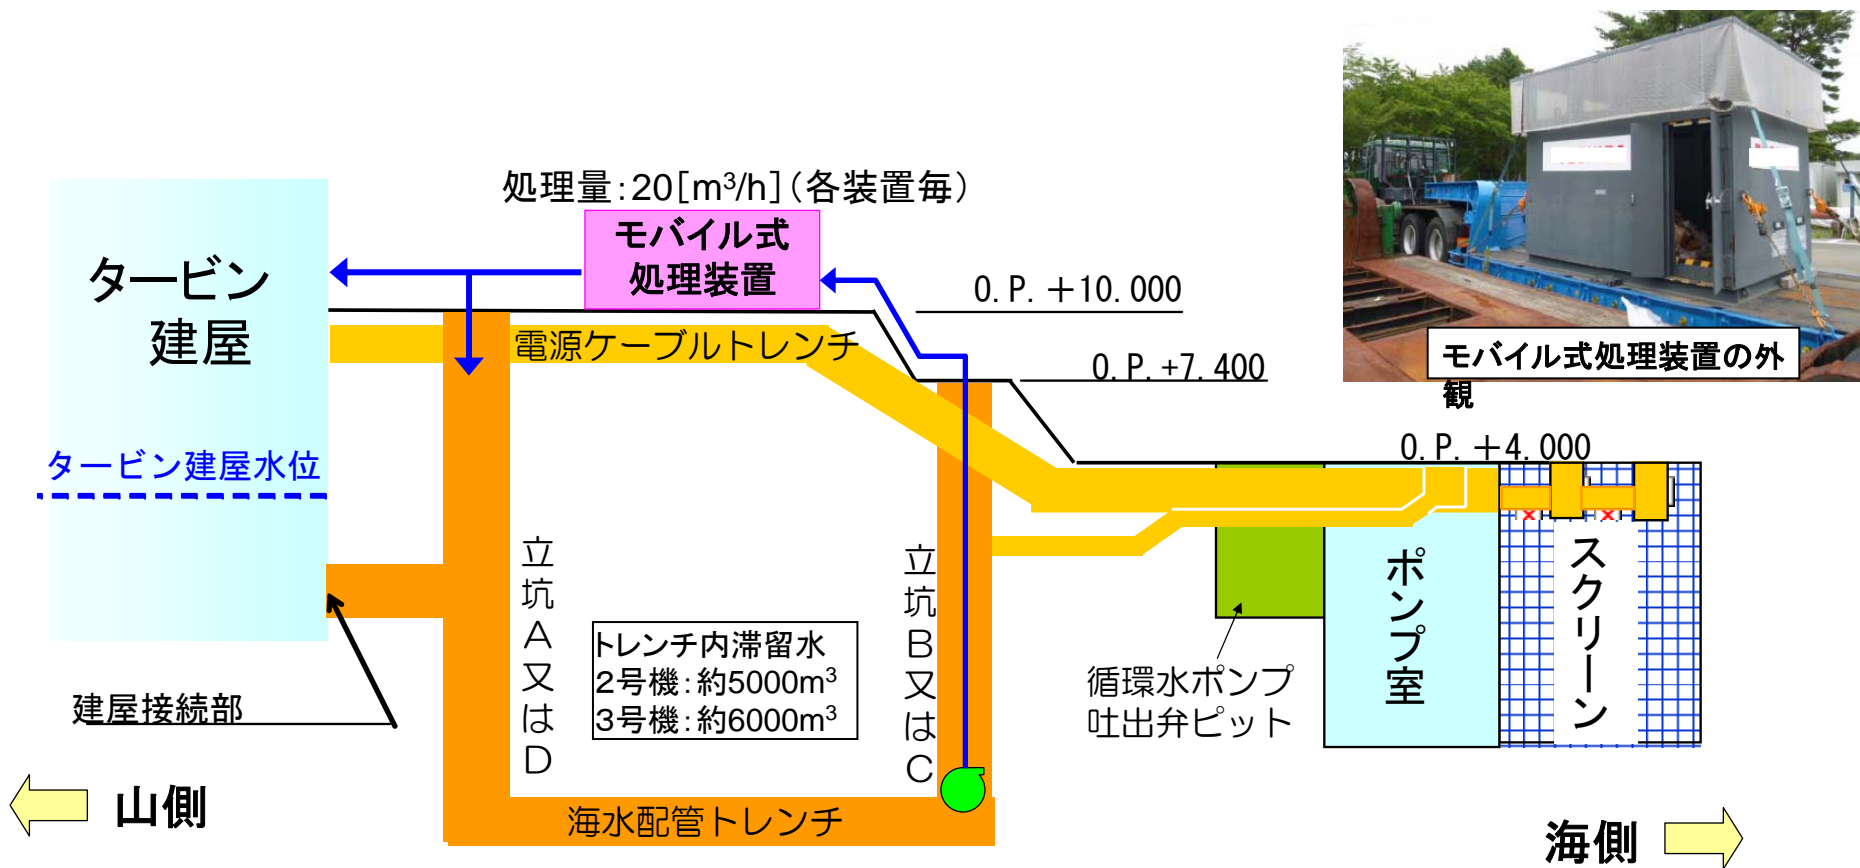
8. 主トレンチ(海水配管トレンチ)内汚染水の処理状況(1/2)

- 2・3号機主トレンチ(海水配管トレンチ)の海側の立坑に水中ポンプを設置し、トレンチ滞留水を汲み上げ、モバイル式の処理装置の処理済水を山側の立坑等へ移送。
- モバイル式の処理装置(吸着塔ユニット・弁ユニット)は、各号機毎に一式設置。
- 2号機 H25.11.14より処理運転開始(現在通算約13,600m³の滞留水を処理)
- 3号機 H25.11.15より処理運転開始(現在通算約20,100m³の滞留水を処理)

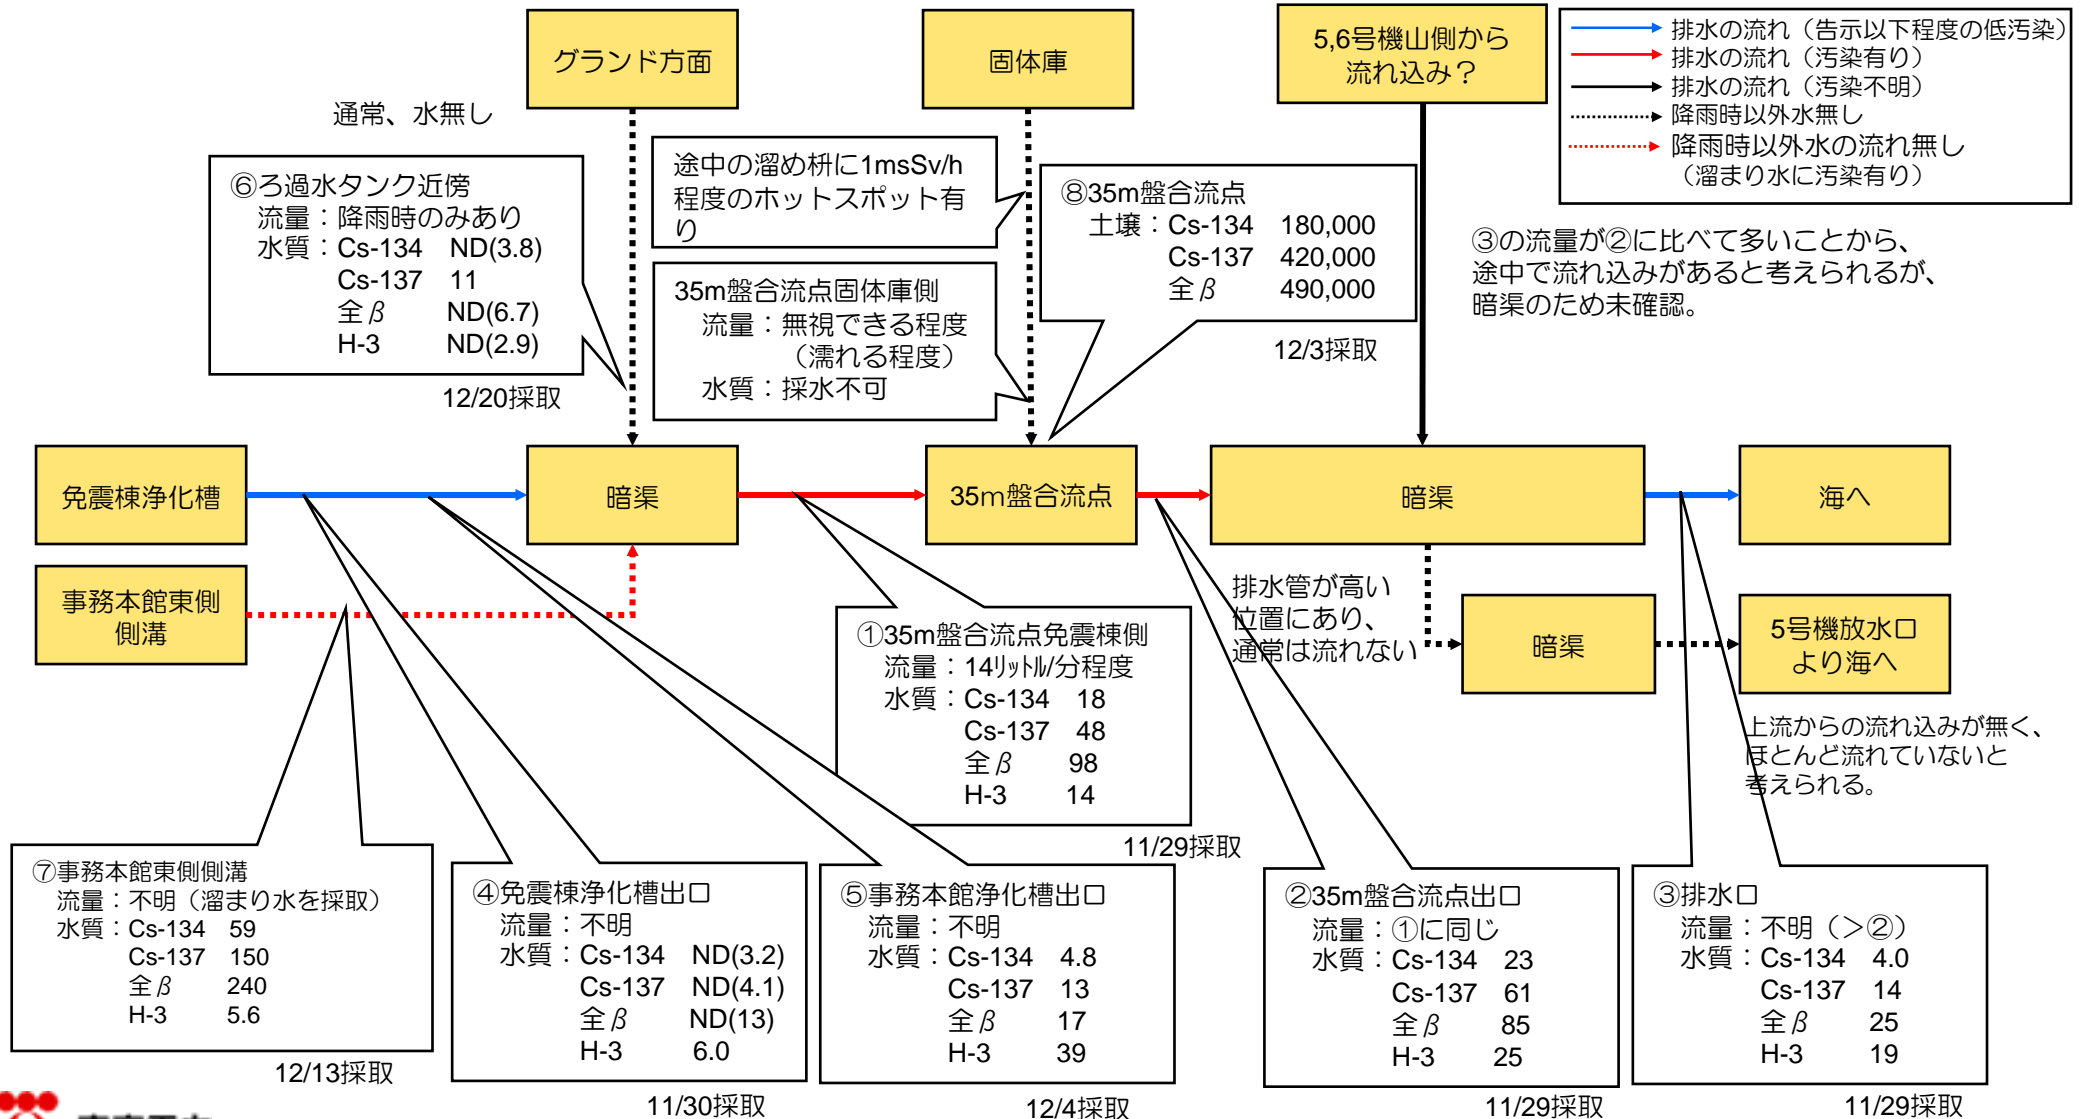
(3) - 2 A排水路調査結果 (模式図)

- ・ 汚染等の状況から、A排水路の汚染の発生源は、事務本館東側側溝、固体廃棄物貯蔵庫（以下、固体庫）近傍のホットスポット（汚染が吹きだまり状になっている箇所）の影響と推定。
- ・ A排水路開渠部と溜め枡部の清掃完了(H25.12.17)。

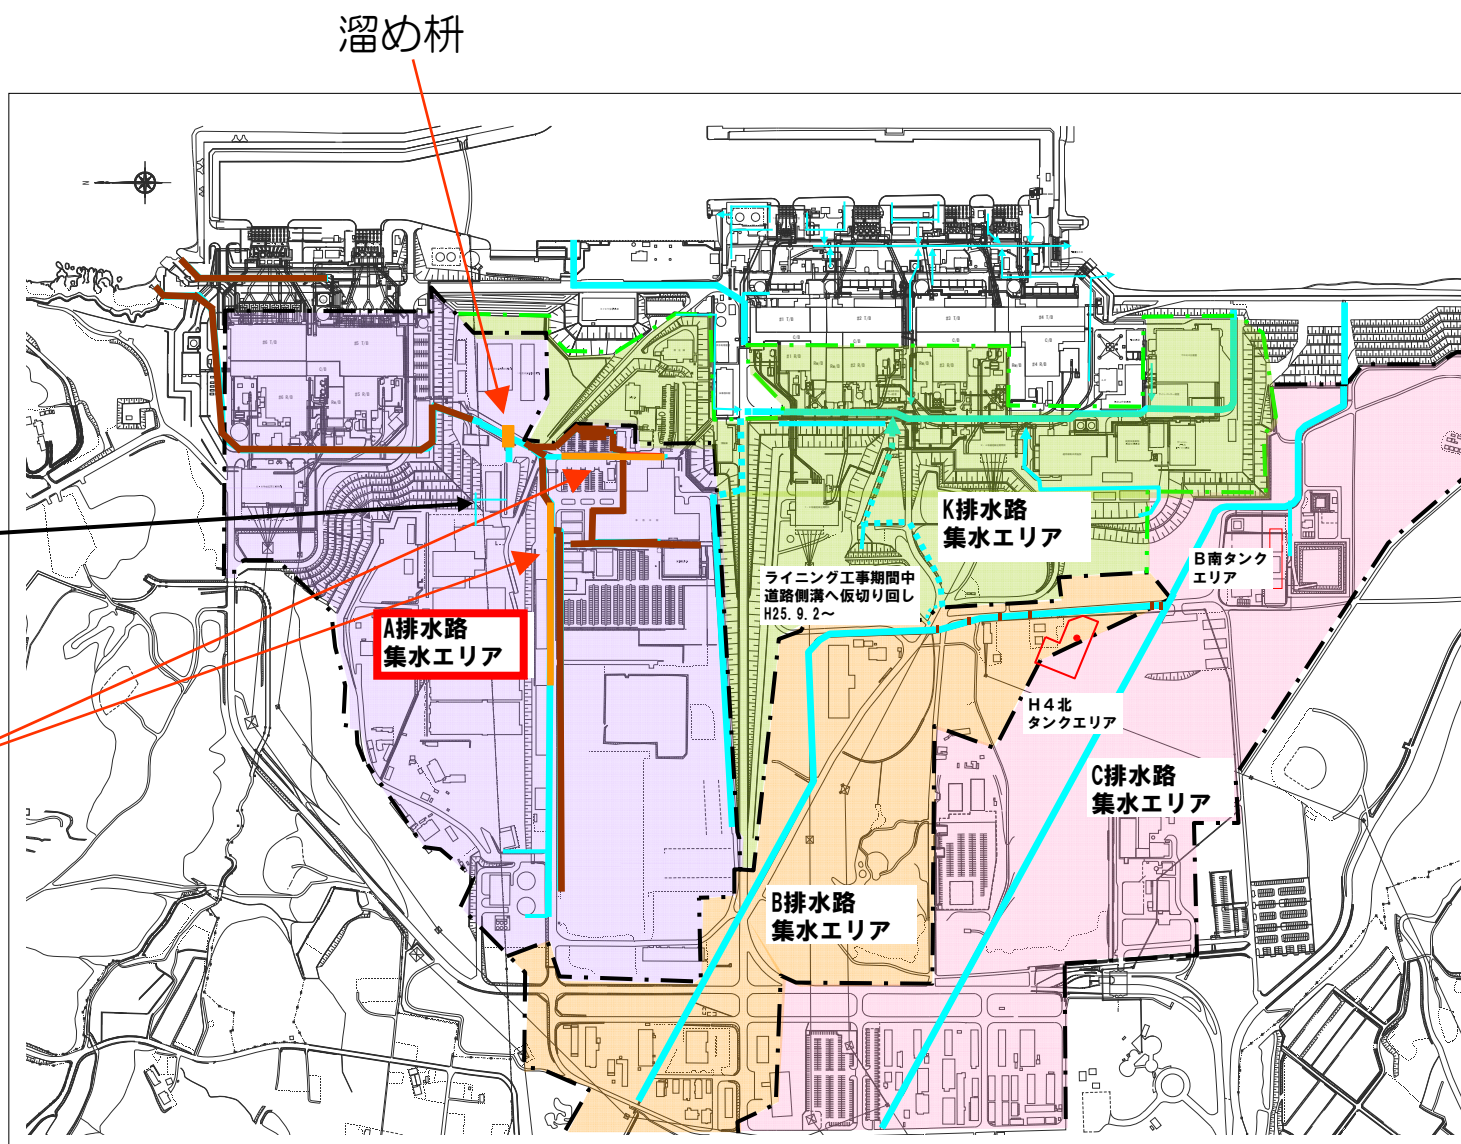
(3) - 3 A排水路の清掃箇所

右図矢印の橙色箇所
の清掃を実施。
(A排水路の一部
および溜め枡部)
H25.12.17完了。

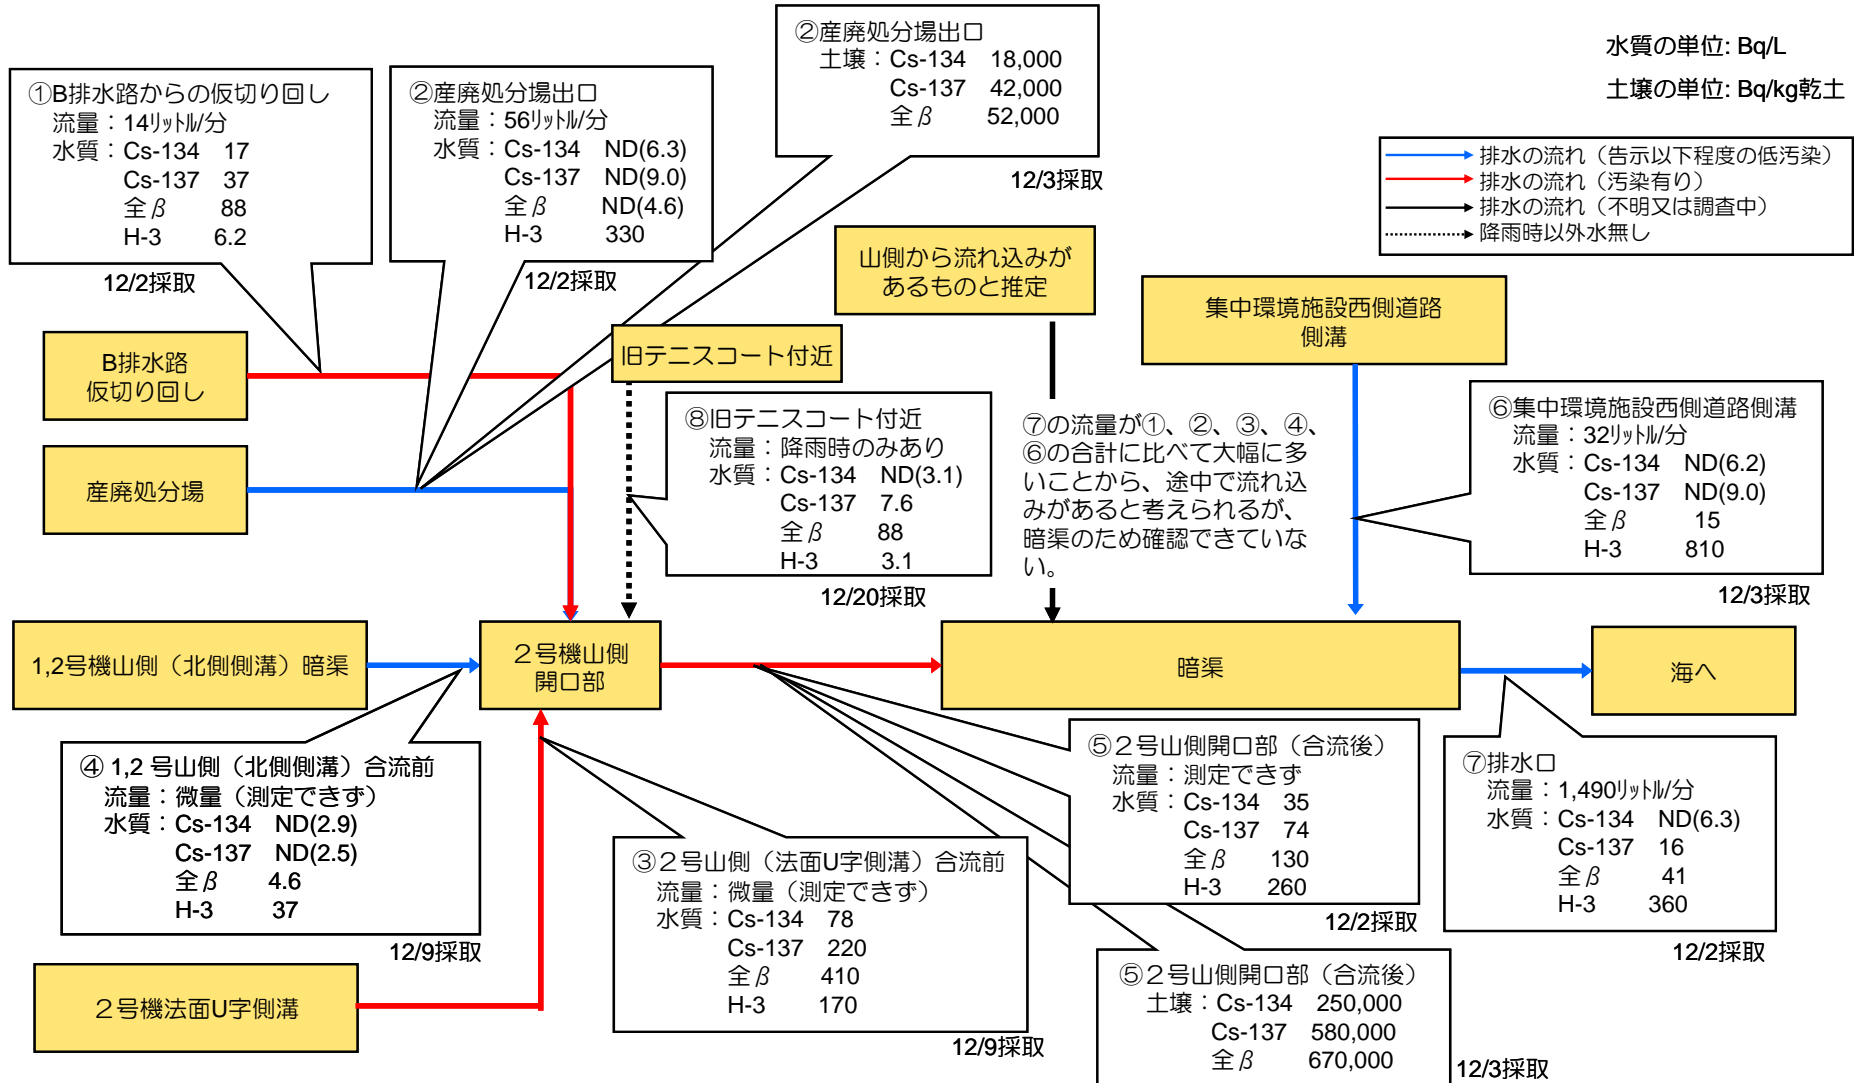
(4) - 2 K排水路調査結果 (模式図)

- ・ 2号機法面U字側溝から比較的高濃度の汚染が流入しており、主たる汚染源になっているものと推定。
- ・ 2号機法面U字側溝近傍は高線量であり、敷地内線量低減計画と合わせて清掃を実施予定。

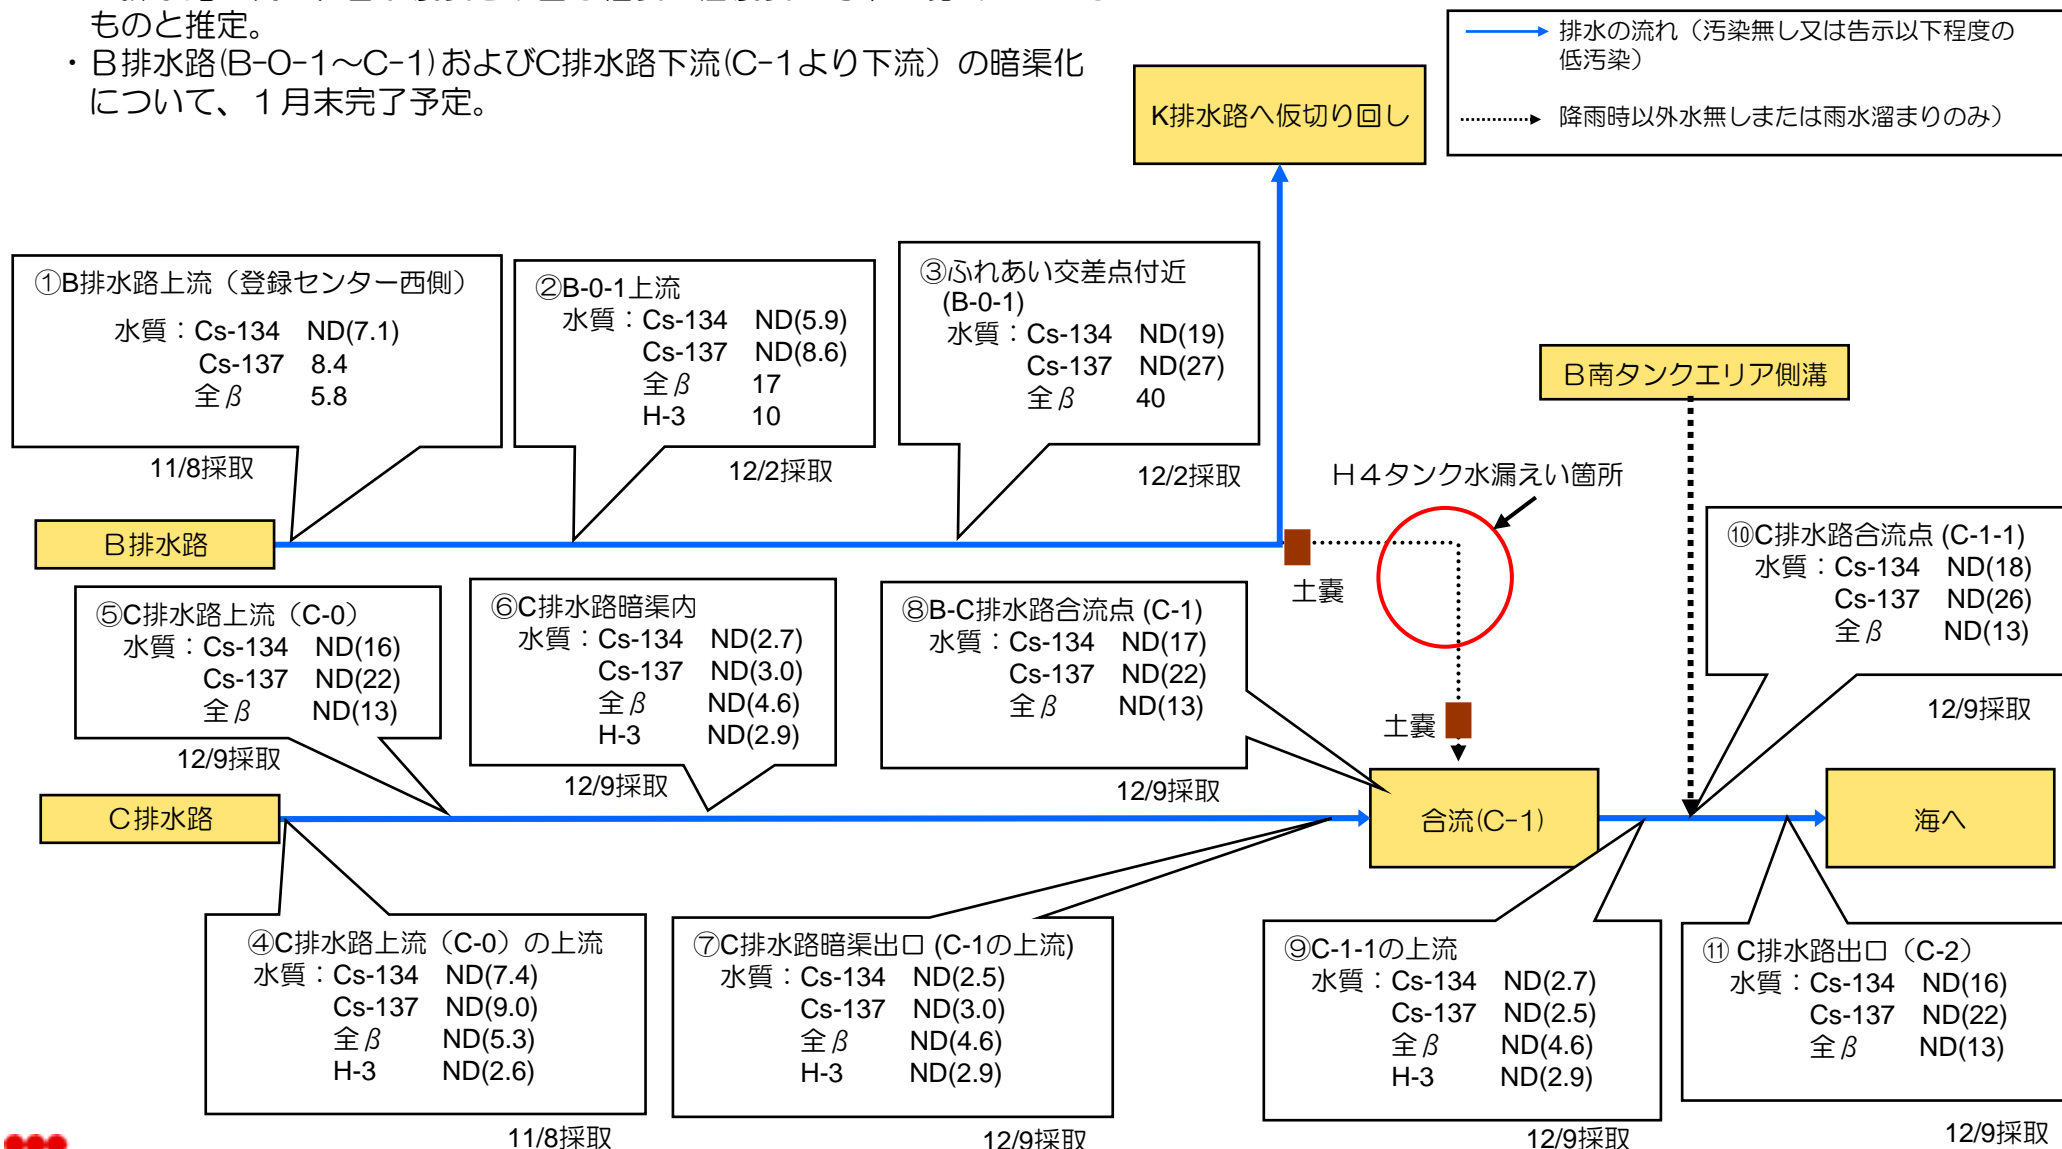
(5) - 2 B, C排水路調査結果 (模式図)

- ・ B排水路上流で、告示濃度を下回る程度の低濃度の汚染が混入しているものと推定。
- ・ B排水路(B-O-1～C-1)およびC排水路下流(C-1より下流)の暗渠化について、1月末完了予定。

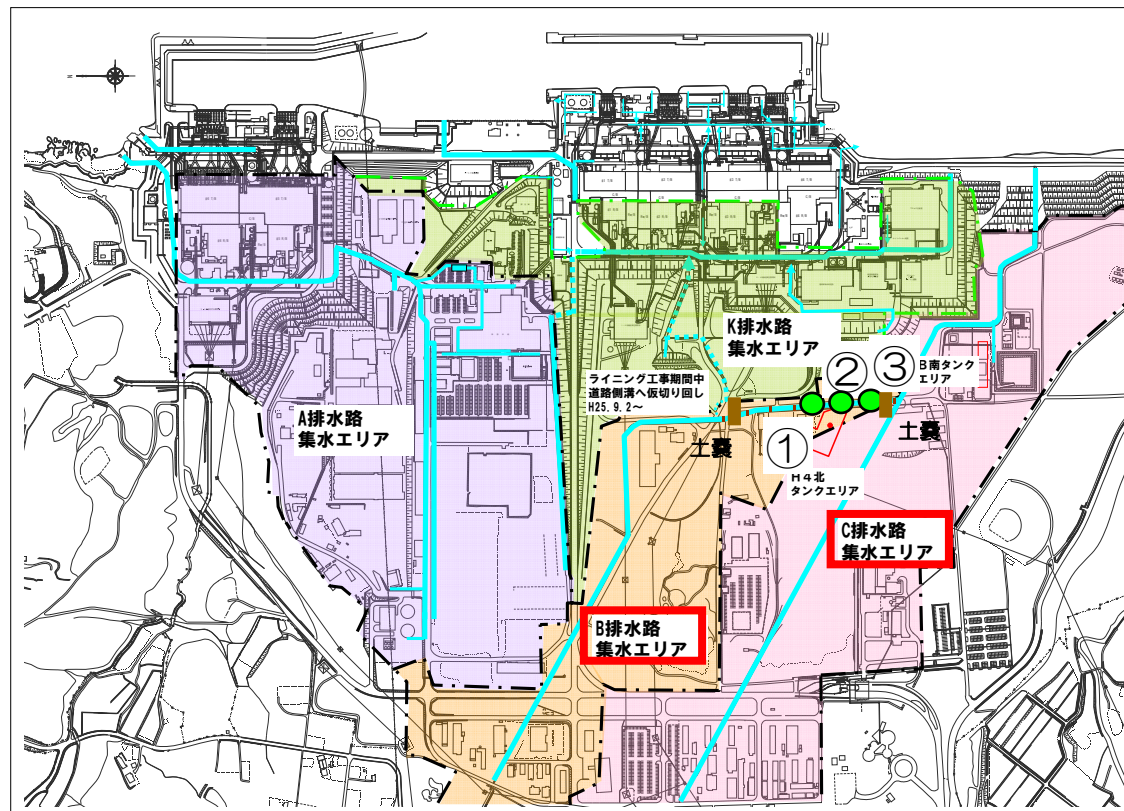
(5) - 3 B, C排水路の調査 (H4タンク漏えい箇所)

- ・当該排水路は、降雨が無いと空である。
- ・降雨直後の水たまりデータは告示濃度レベル程度。
- ・1月末に暗渠化が完成予定であり、暗渠化後は通水再開が可能であると考える。

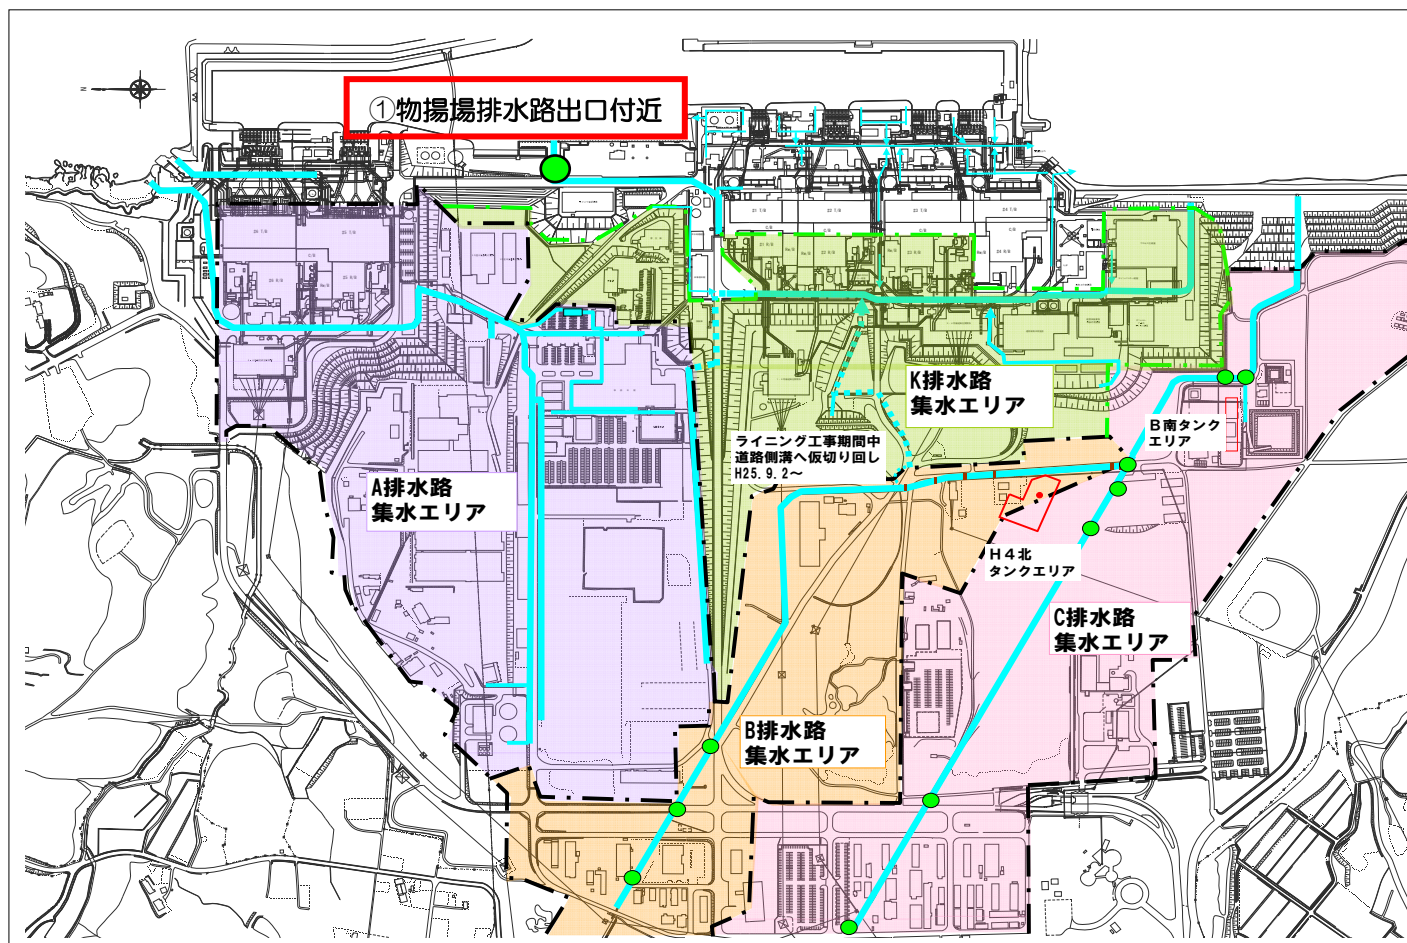
(6) 物揚場排水路の調査箇所と調査結果 (模式図)

①物揚場排水路出口付近	
水質: Cs-134	4.6
Cs-137	14
全β	32
H-3	13

- ・ 試料採取地点上流は暗渠であり、汚染源を特定できていないが、高汚染エリアの雨水等が港湾内へ流れ込む排水路であり、敷地内線量低減計画と合わせてエリアの清掃を行うことにより、濃度は低減していくものと推定。

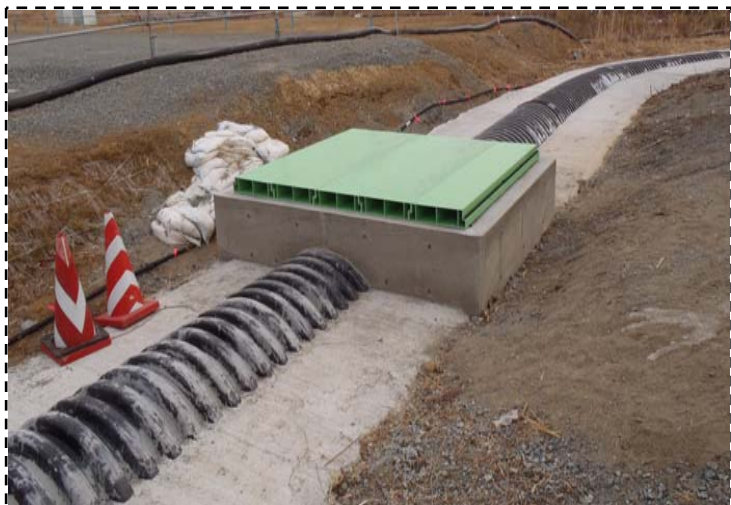
①ダブルパイプ設置状況 (撮影日H26.1.16)

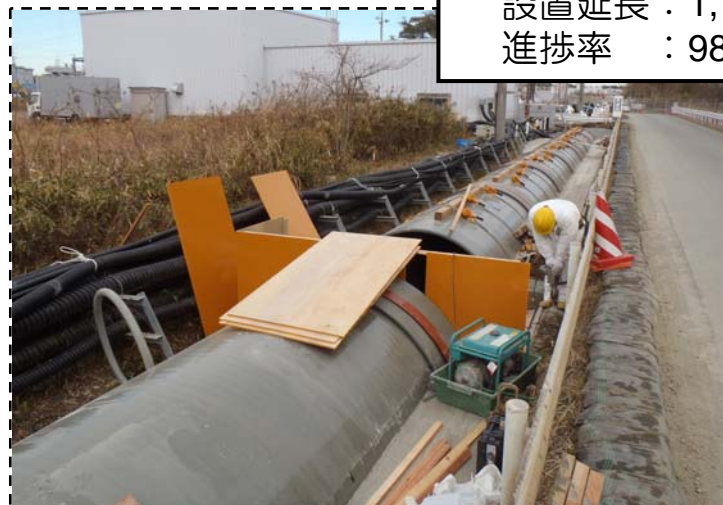
②FRP管設置状況 (撮影日H26.1.15)

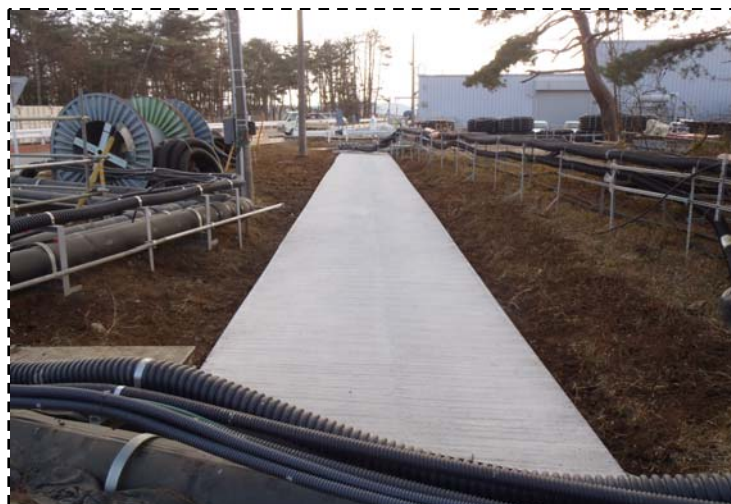
③コンクリート蓋設置状況 (撮影日H26.1.22)

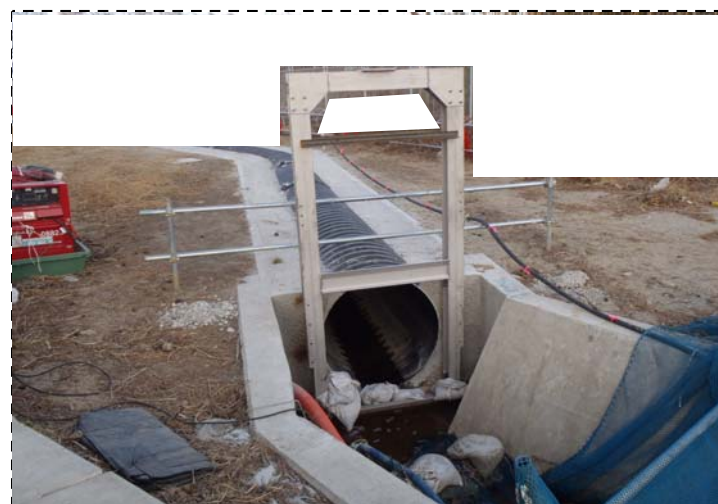
④止水ゲート設置状況 (撮影日H26.1.22)

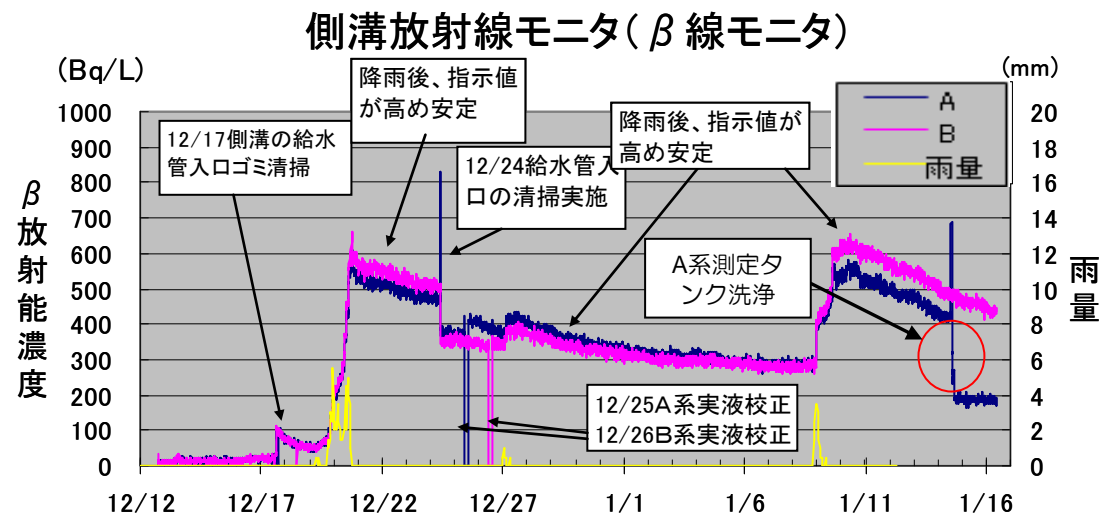
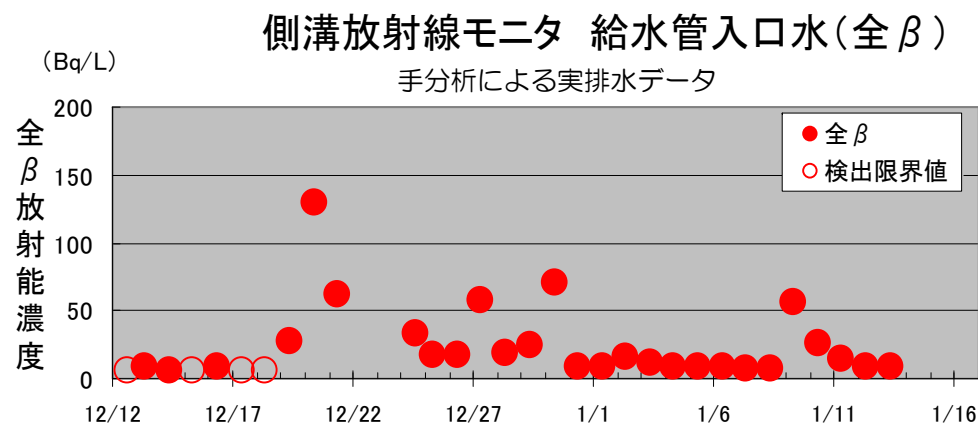
(7) - 2 側溝放射線モニタについて

降雨後、手分析による実排水濃度よりも、側溝放射線モニタの指示値が高くなっていることが判明。

集水枡や測定タンク内に泥が混入、堆積し、BGが高くなっていた。

- ・排水路の清掃(H26.2予定)
- ・フィルタ設置や沈降槽改造等による測定タンクへの泥の流入防止
(H26.2予定)
- ・対策実施後、1ヶ月程度試運転を行い、4月上旬から本運用開始予定。
