# 福島第一原子力発電所3号機原子炉建屋上部 ガレキ撤去後の建屋躯体調査結果について

平成26年2月14日

東京電力株式会社

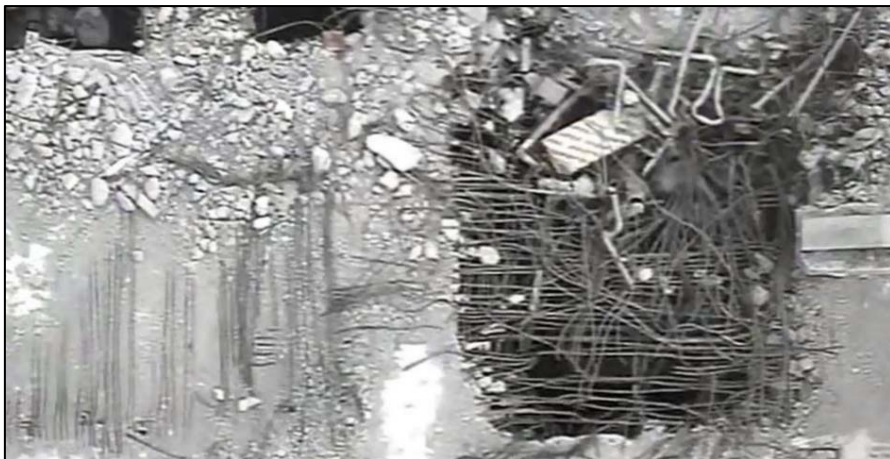
写真①床スラブの損傷

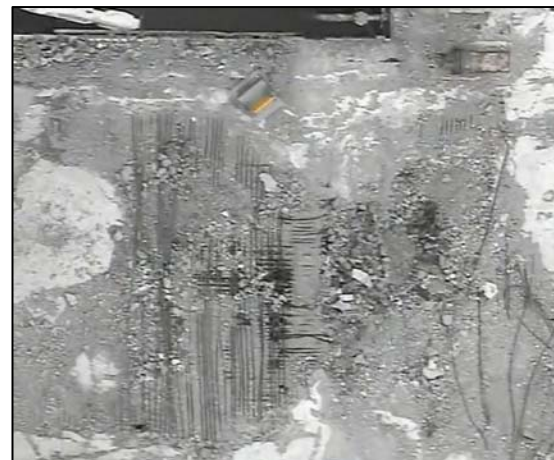
写真②コンクリート上端の損傷により鉄筋が露出

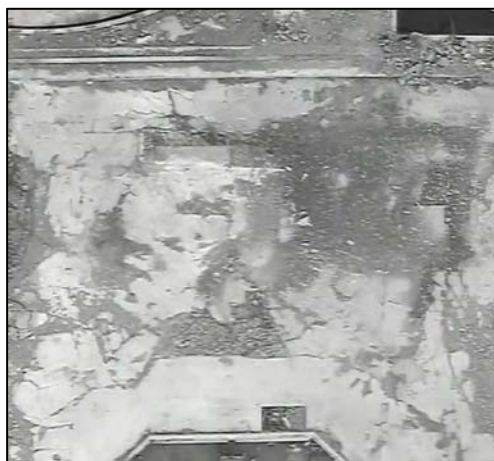
写真③コンクリート表層の損傷

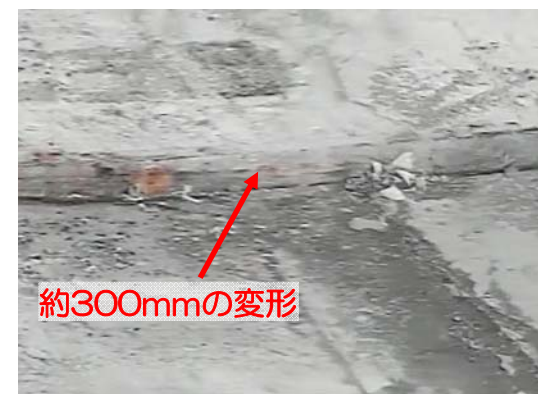
- ・ 除染作業開始前はシールドプラグ上に小がれきが堆積しており、詳細な状況確認ができなかった
- ・ 小がれきの集積撤去、吸引作業後にシールドプラグ上を調査したところ、シールドプラグ中央部に変形（約300mm）が確認された

写真①シールドプラグの変形状況

原因として「水素爆発」「天井クレーン等の落下」が考えられるが、シールドプラグ周囲の床スラブ（厚さ:30cm,60cm）が損傷を受けていないことから、水素爆発でシールドプラグ（鉄筋コンクリート製、厚さ約60cm×3層）が変形したとは考え難い。また、落下後の天クレ本体は直接シールドプラグに接していなかったものの、プラグ上部にはトロリーがあり主巻フック等の衝突によるものと推定される。

- ・シールドプラグの各カバーは井桁に組まれており、カバー間の隙間は約10mmあるため、中央部や底部カバーの変形は頂部より少ないと想定される
- ・建屋躯体とシールドプラグのかかりしろは、通常時には90mm程度だが、変形による端部のかかりしろの減少は8mm程度であるため、変形による落下の可能性は少ないと考える
- ・シールドプラグの中央部が曲げ降伏していると仮定しても、変形を生じた時に受けた荷重程度には十分耐えられるものと考えられる。また、瓦礫撤去により積載していた荷重（主巻フックや瓦礫等：約8t以上）は既に除去済みであることから、変形が進行する可能性は少ないと想定される

- ・ 除染作業完了後に、鋼製の遮へい体（厚さ250mm）をシールドプラグ上に設置することで遮へい体が落下物養生となるので、落下物による更なる損傷は無いと想定される

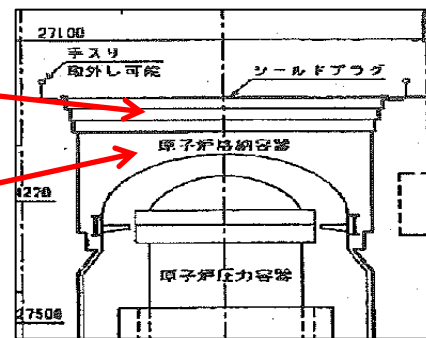
シールドプラグ断面図

シールドプラグは3枚構成  
1枚の厚み=約600mm  
プラグ間隔=約10mm

シールドプラグと  
PCVヘッドの距離  
=約1,200mm

- ・ シールドプラグが3層とも約300mm変形したと仮定しても、コンクリート内の鉄筋は破断していない可能性が高く、シールドプラグは落下していないと想定される
- ・ シールドプラグとPCVヘッドの間には約1,200mmの離隔があり、シールドプラグが3層とも変形したと仮定しても、PCVヘッドに接触していないと想定される
- ・ プラントパラメータは安定した状態が継続している

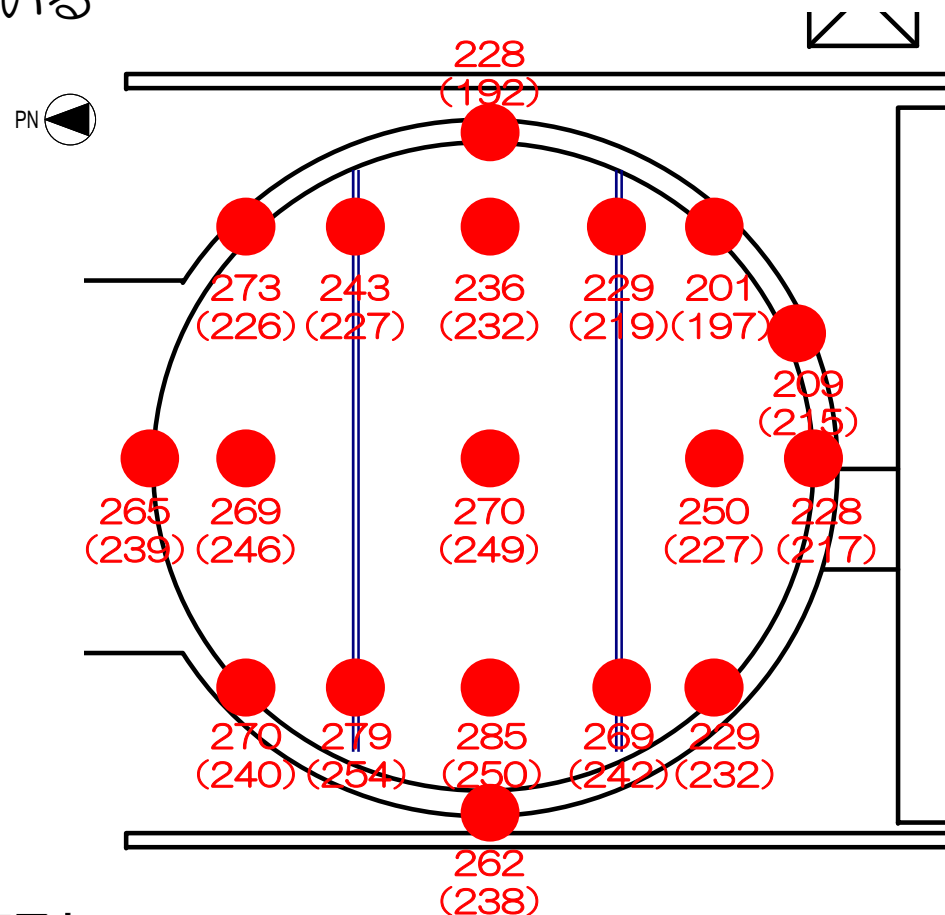
- ・シールドプラグ上部の線量率は、除染作業の効果確認のため作業進捗に伴い計測を実施しており、変形した隙間部とその周囲で有意な変化がないことを確認している

上段：平成25年12月14日測定  
雰囲気線量率  
@5m (mSv/h)  
下段 ( ) 内：平成26年1月27日測定  
雰囲気線量率  
@5m (mSv/h)

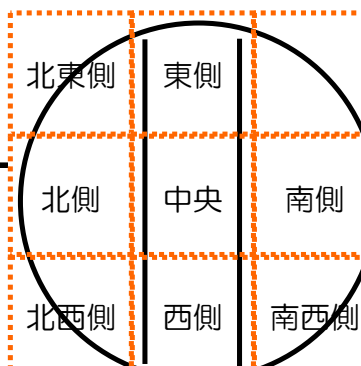
- ・シールドプラグ上部のダスト濃度は、4m角のテント式ダスト採取装置で測定を実施しており、変形した隙間部とその周囲で有意な変化がないことを確認している

北東側	Cs-134	2.2E-6	東側	Cs-134	ND(2.4E-6)			
	Cs-137	4.0E-6		Cs-137	3.3E-6			
	計	<b>6.2E-6</b>		計	<b>&lt;5.7E-6</b>			
北側	Cs-134	ND(2.4E-6)	中央	Cs-134	5.9E-5	南側	Cs-134	9.3E-5
	Cs-137	ND(3.4E-6)		Cs-137	1.4E-4		Cs-137	2.1E-4
	計	<b>&lt;5.8E-6</b>		計	<b>2.0E-4</b>		計	<b>3.0E-4</b>
北西側	Cs-134	3.3E-6	西側	Cs-134	7.7E-5	南西側	Cs-134	6.4E-4
	Cs-137	6.7E-6		Cs-137	1.7E-4		Cs-137	1.4E-3
	計	<b>1.0E-5</b>		計	<b>2.5E-4</b>		計	<b>2.0E-3</b>
