概要

- 2月19日午後11時25分頃、タンクエリアパトロールにおいて、H6エリアに設置されているRO濃縮塩水※を保有するタンクの上部より水が漏えいしていることを協力企業作業員が発見。
- 現場を確認した結果、タンク上部天板部のフランジ部より水が漏えいしており、上部天板部から漏えいした水は雨樋を伝わり堰外へ流出していることを確認。
- 現場確認の結果、当該タンクの受入弁（2箇所）が開状態になっていたことから、当該弁を全閉にしたことで、漏えい量は減少。その後当該タンク水位を下げたことで、2月20日午前5時40分に漏えい停止を確認。
- 滴下箇所は、ビニールで養生し、漏えい水を受けている。
- 本日（2月20日）午前0時43分に核原料物質、核燃料物質及び原子炉の規制に関する法律第62条の3に基づき制定された、東京電力株式会社福島第一原子力発電所原子炉施設の保安及び特定核燃料物質の防護に関する規則第18条第12号「発電用原子炉施設の故障その他の不測の事態が生じたことにより、核燃料物質等（気体状のものを除く）が管理区域内で漏えいしたとき。」に該当すると判断。

時系列

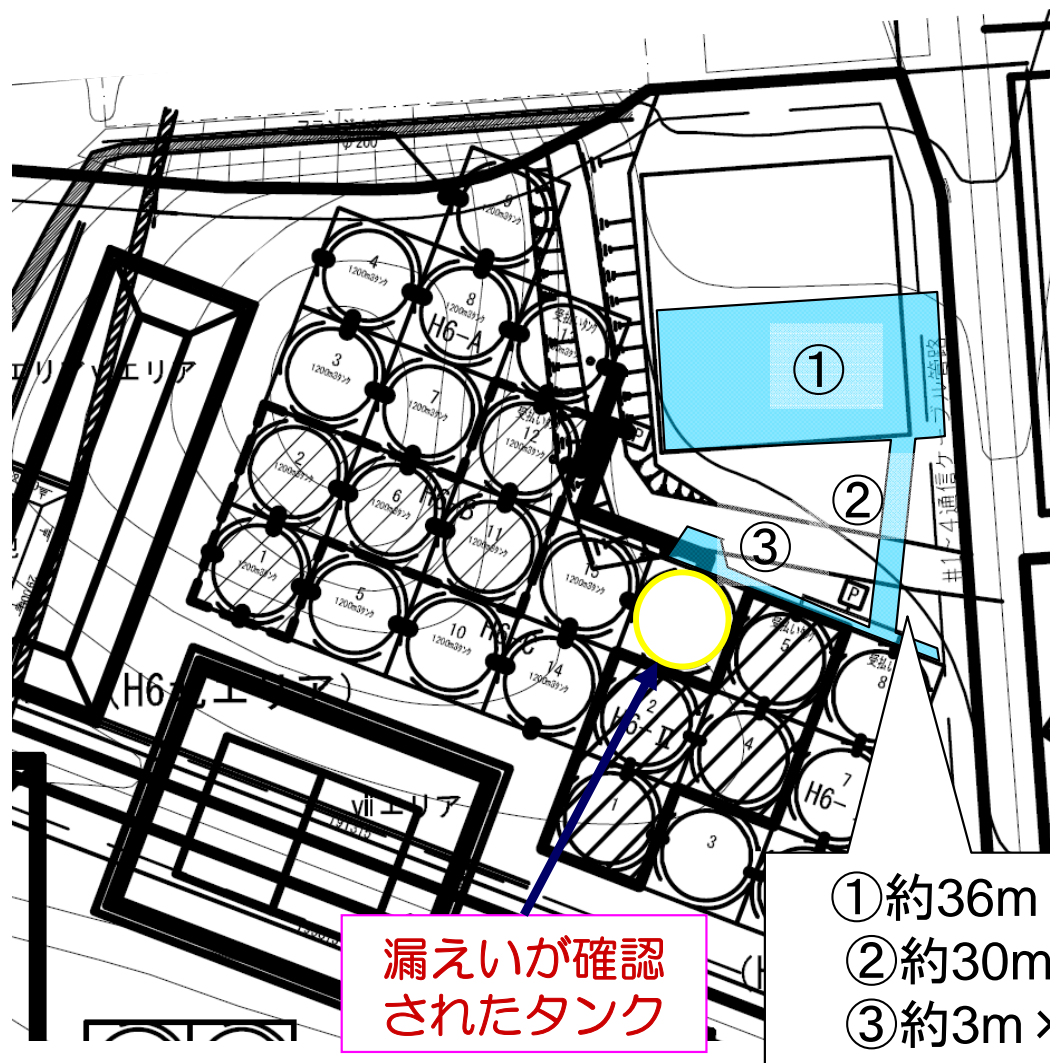
漏えい量および漏えいの範囲

- 堰の外へ流れた漏えい水（約100m³）
 - ①淡水化装置（蒸発濃縮）の装置エリア
 - ②電気ケーブルが収納されているU字溝
 - ③H6タンクエリア堰近傍
- 堰の内側に留まっている漏えい水

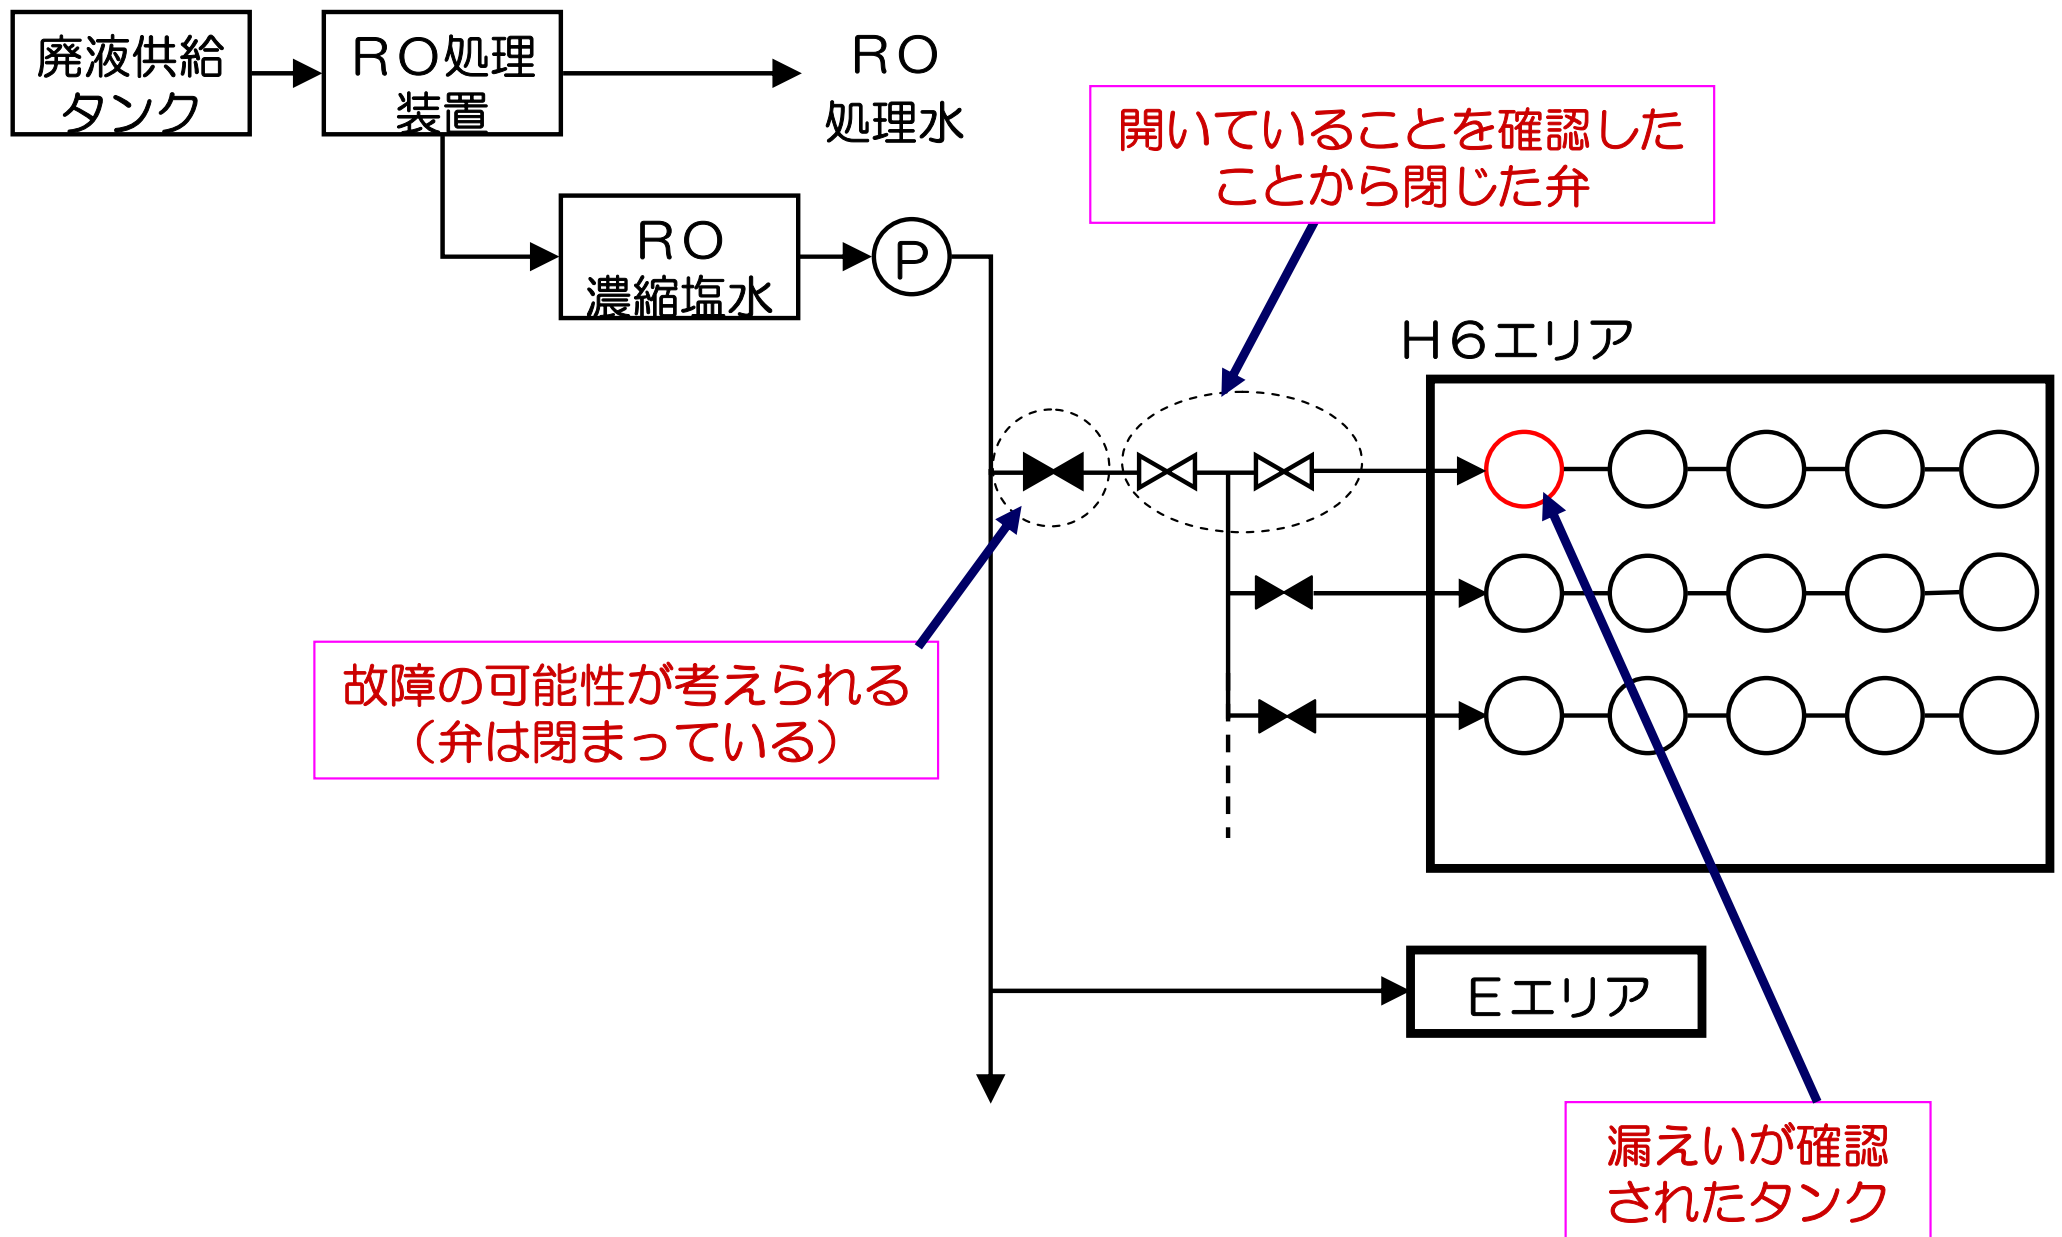
淡水化装置処理後水（濃縮塩水）移送配管概略

- 汚染水の堰の外側への漏えい量は約100m³（現在回収中）であり、漏えいはタンクの水位を低下させることで現在は停止している。
- 漏えい範囲を確認し、近くに排水路がないことから、海への流出はないと考えている。
- 漏えい水の回収および、漏えい箇所 of 土壌回収作業を開始。
- 淡水化装置処理後の配管に接続されている3つの弁のうちが2つは開いていたが残りの1つが外観上閉まっていたことを確認している。当該の弁が何らかの理由により、汚染水を通した可能性があり、原因を調査中。
- なお、他のタンクの同様な弁については、全て閉まっていることを確認している。

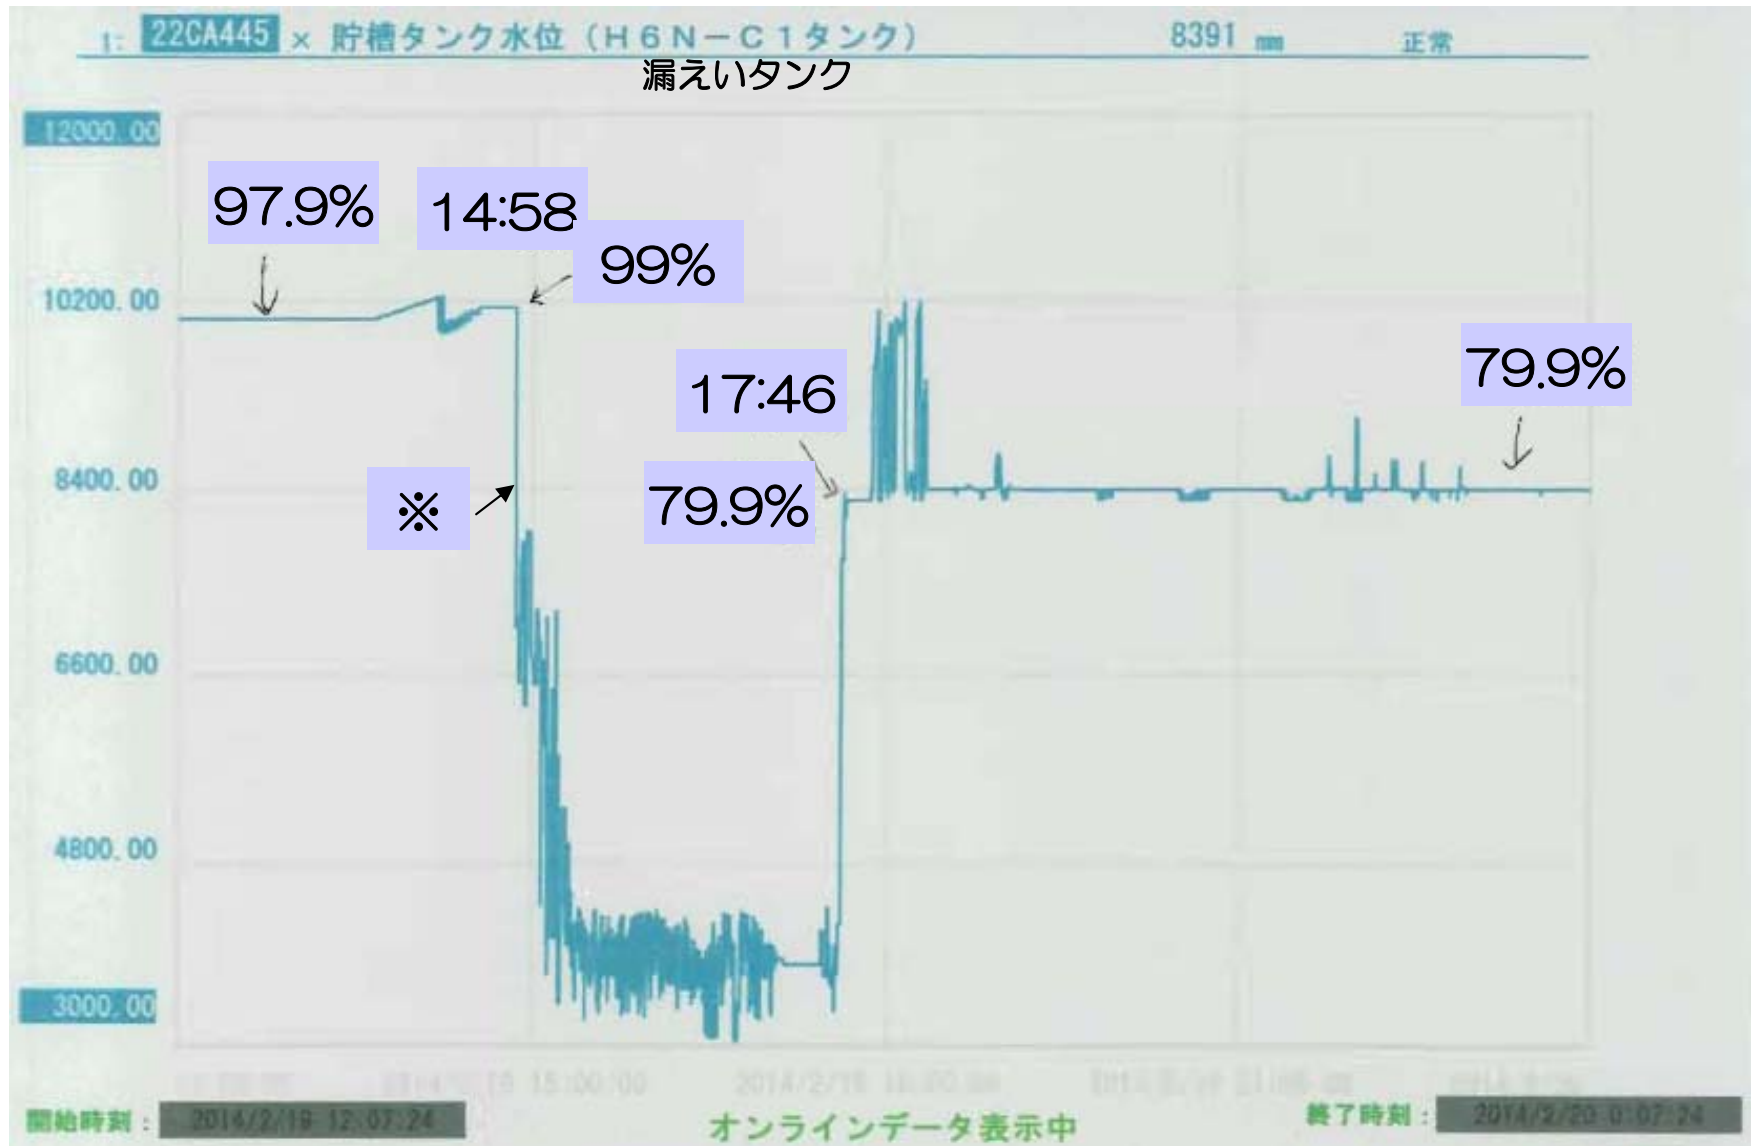
漏えいタンクの水位トレンド

- 平成26年2月19日
 - 14:01 当該貯槽タンク（H6N-C1タンク） 水位高高警報発生
水位高：96.3%、水位高高：98.9%（警報設定値）
 - 14:05 協力企業より、当社担当者に連絡。
直ちに、担当者は、タンクパトロール担当者に確認し、移送・点検等の実施が無いこと、計器関連の作業も無いことを確認。
その結果、計装系のトラブルと判断。
 - 15:00 念のため、当社タンクパトロール担当者が、当該タンク廻りを点検し異常は確認されず。
 - 16:00 協力企業作業員による夕方のタンクパトロールを実施し、当該エリアの異常は確認されず。
 - 23:25頃 タンクエリアパトロールにおいて、H6タンクエリア当該タンク上部より水が垂れていることを協力企業作業員が発見。

- 平成26年2月20日
 - 0:30頃 タンク内水面を確認したところ、天板まで水位があることを確認。当該タンク最上面フランジ部より水がでており、フランジ部から漏れた水は、雨樋を伝って堰外へ流出していることを確認。堰外流出箇所へ土嚢設置準備。
 - 0:43 福島第一規則第18条第12号「発電用原子炉施設の故障その他の不測の事態が生じたことにより、核燃料物質等（気体状のものを除く）が管理区域内で漏えいしたとき。」に該当すると判断。
 - 1:30頃 雨樋の先端にビニール養生を実施。なお、当該タンク受け入れ弁（2弁）が開となっていることを確認したことから、閉操作を実施。これにより漏えい水が減少したことを確認。
 - 2:10頃 堰外の漏えい範囲が約3m×30mであることを確認。引き続き漏えい範囲の特定調査を実施。
 - 3:30頃 H6エリアC群タンク間の連絡弁を開にし、漏えいタンクの水位を下げる操作を実施。
 - 5:40頃 漏えいが停止したこと、及びC1タンク水位が上部天板部より47cmの位置まで低下したことを確認。

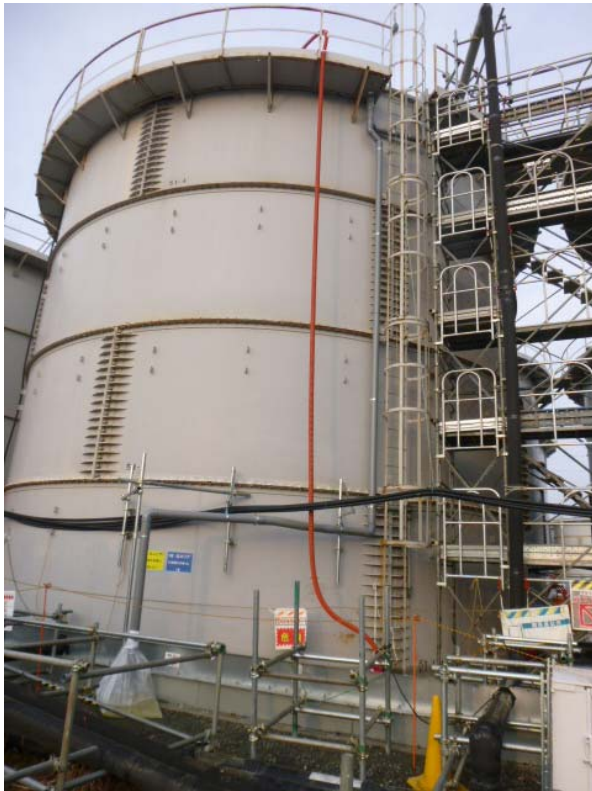
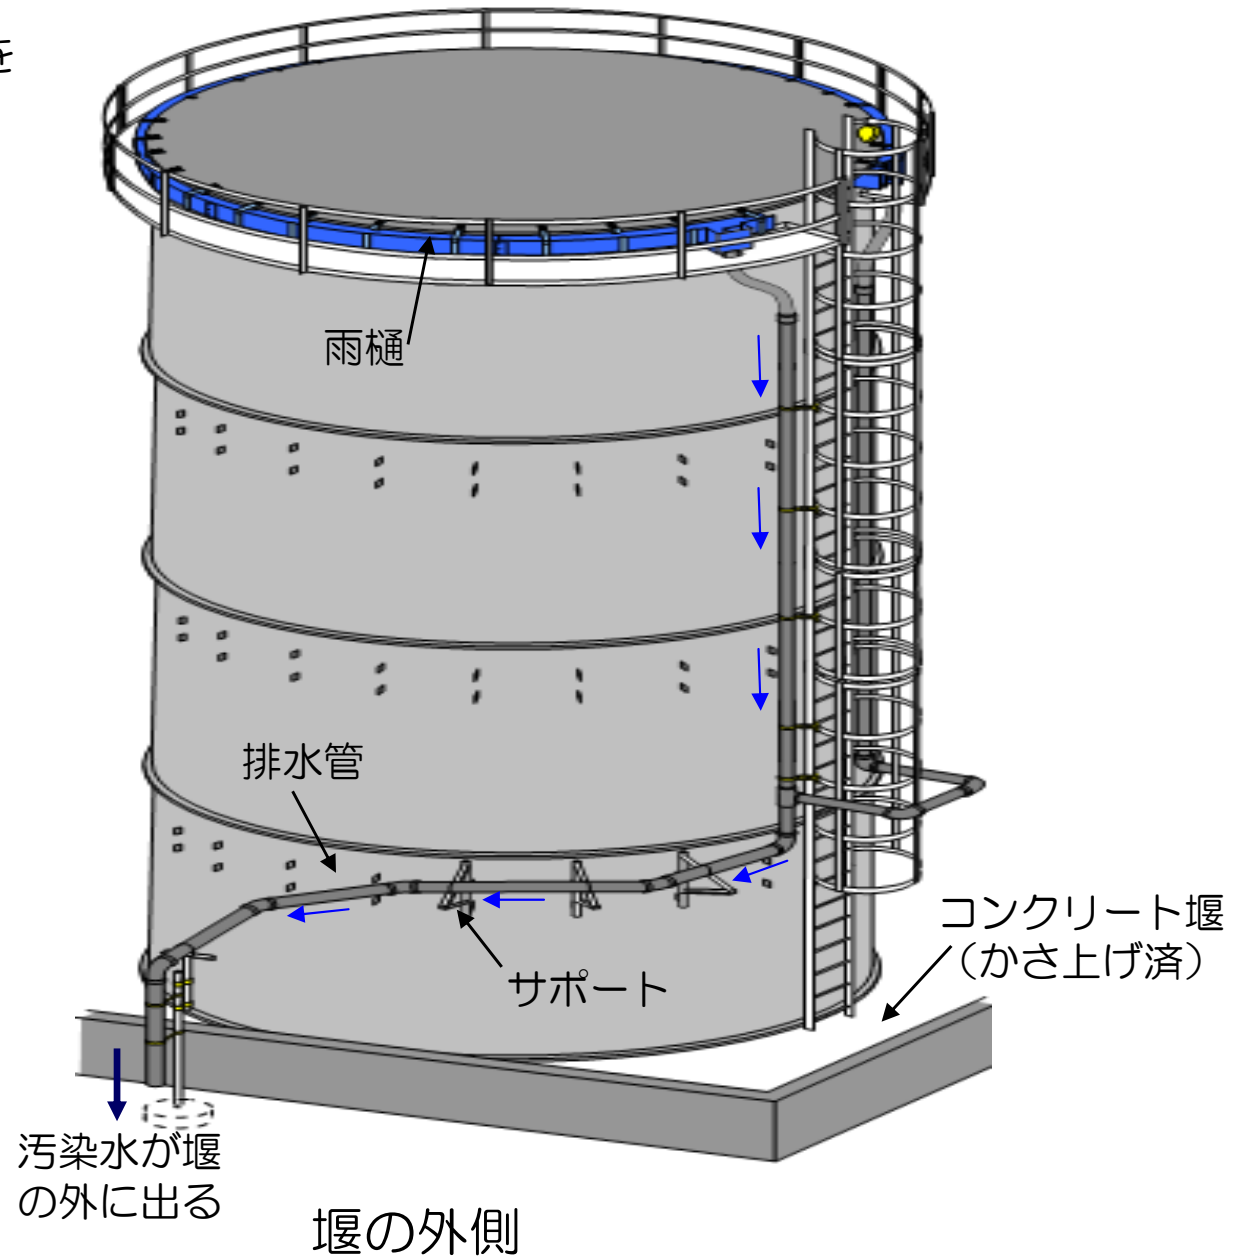
汚染水流出のメカニズム

- 堰内の雨水抑制対策として雨水を堰の外に排出する目的として雨樋を設置。
- 上部天板部から漏れいした汚染水が雨樋を伝わり堰外へ流出。
