# H6エリアタンク上部天板部からの 漏えいとその対策について

平成26年2月28日  
東京電力株式会社

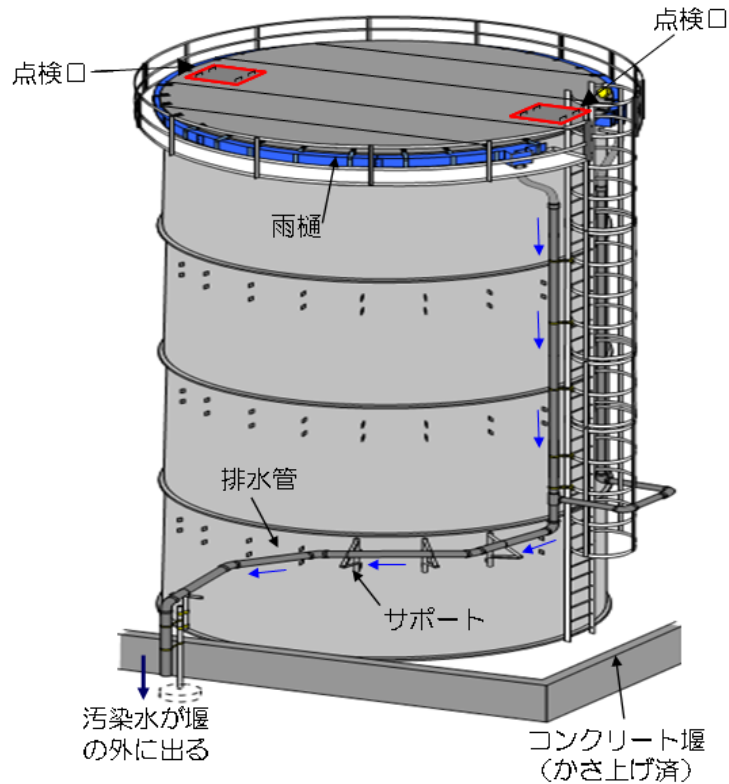
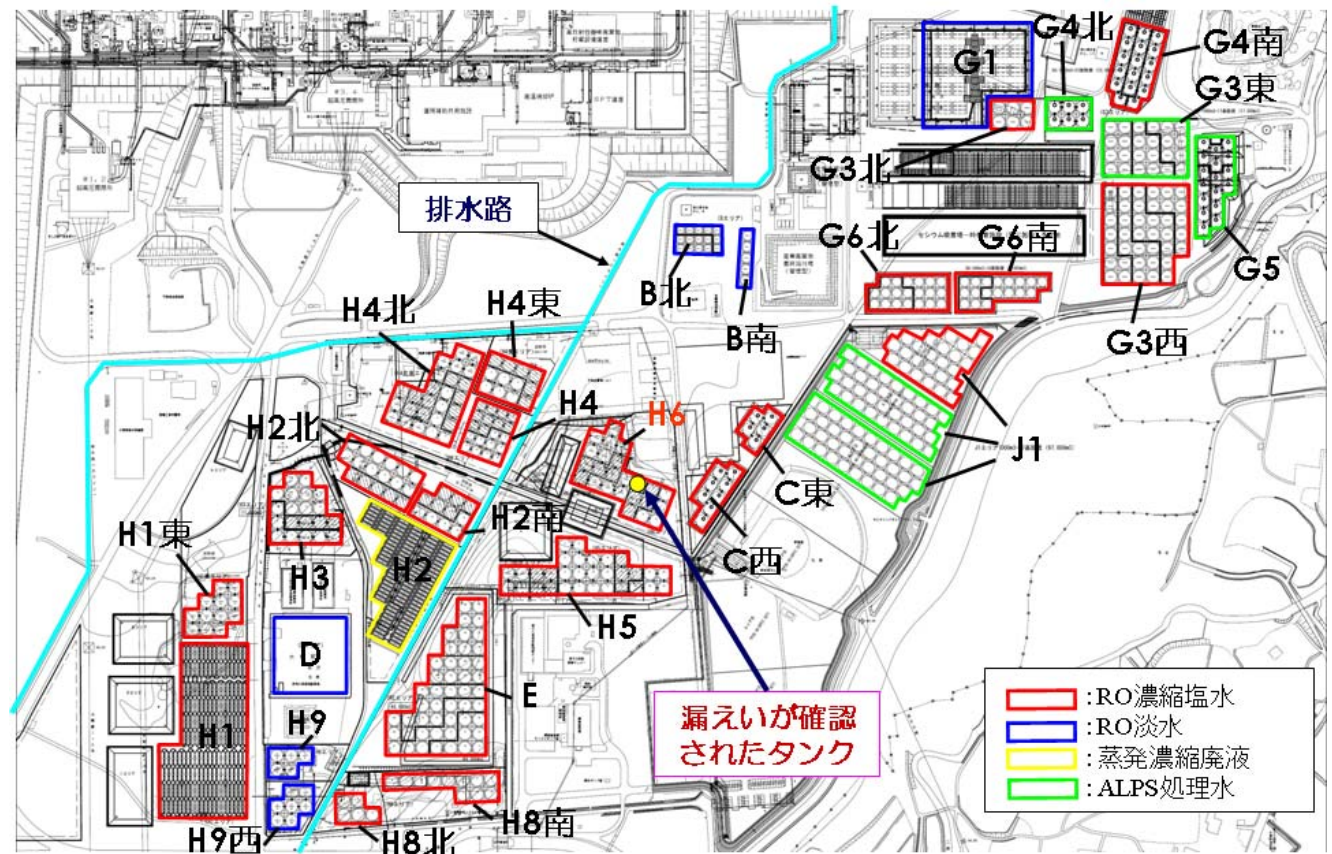
◆2/19 23:25頃、タンクエリアパトロール中の協力会社作業員が漏えいを発見。

①タンク上部天板部から、雨樋を伝って堰外に漏えい。

推定漏えい量は約100m<sup>3</sup>。

②漏えい水の放射能濃度は、全β最大2.4億Bq/L（堰外漏えい部）。近くに排水路がなく、また漏えい拡大防止済であり、海への流出は無いものと推定。

③地表等に残存した漏えい水42m<sup>3</sup>を回収済。周辺土壌は約130m<sup>3</sup>を回収済。

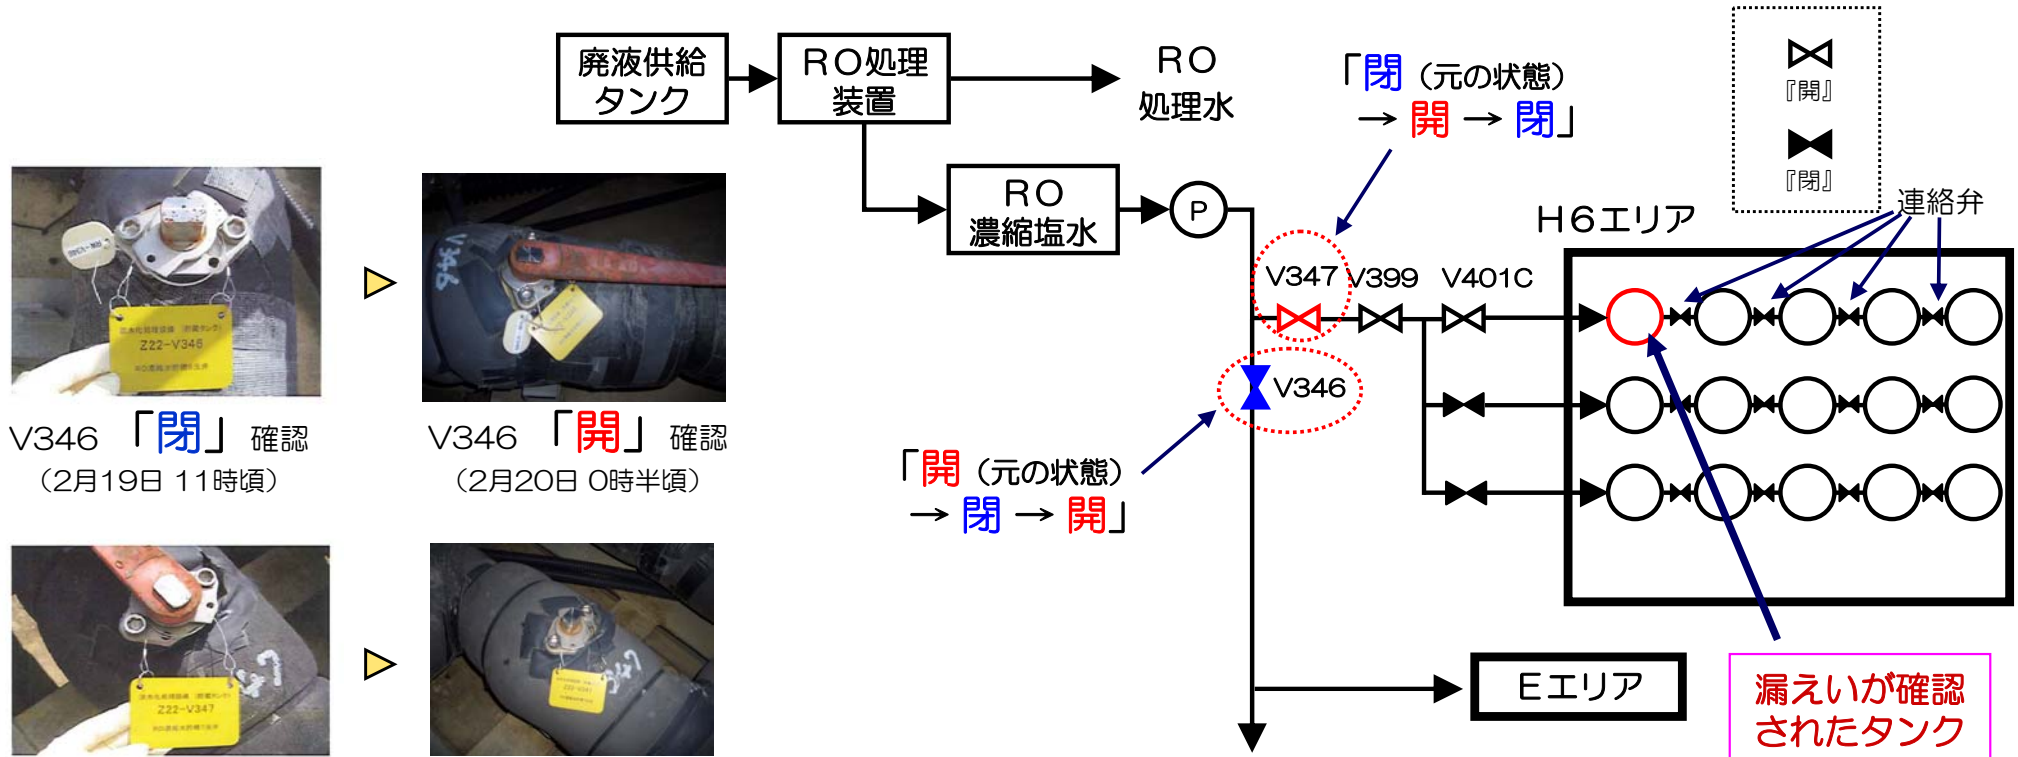
- ◆汚染水はEエリアのタンクに送られることとなっていたが、漏洩発生時、Eエリアではなく、H6エリアの受払タンク（当該漏洩タンク）へ汚染水が移送される系統構成となっていた。すなわち、Eエリアへの弁（V346）は「閉」、H6エリアへの分岐上の弁（V347）は「開」となっていた。

なお、漏洩の発生が確認された時点では、汚染水がEエリアに送られる元の系統構成に戻っていた。

2/24の国WG時点で、V399,V401Cについて、再受入の可能性があることからH25.4.17に「開」とするよう当社指示があったものと認識していたが、その後の調査により「開」指示したのはタンク群の連絡弁であったことが分かった。V399,V401Cの開閉状態については引き続き調査していく。

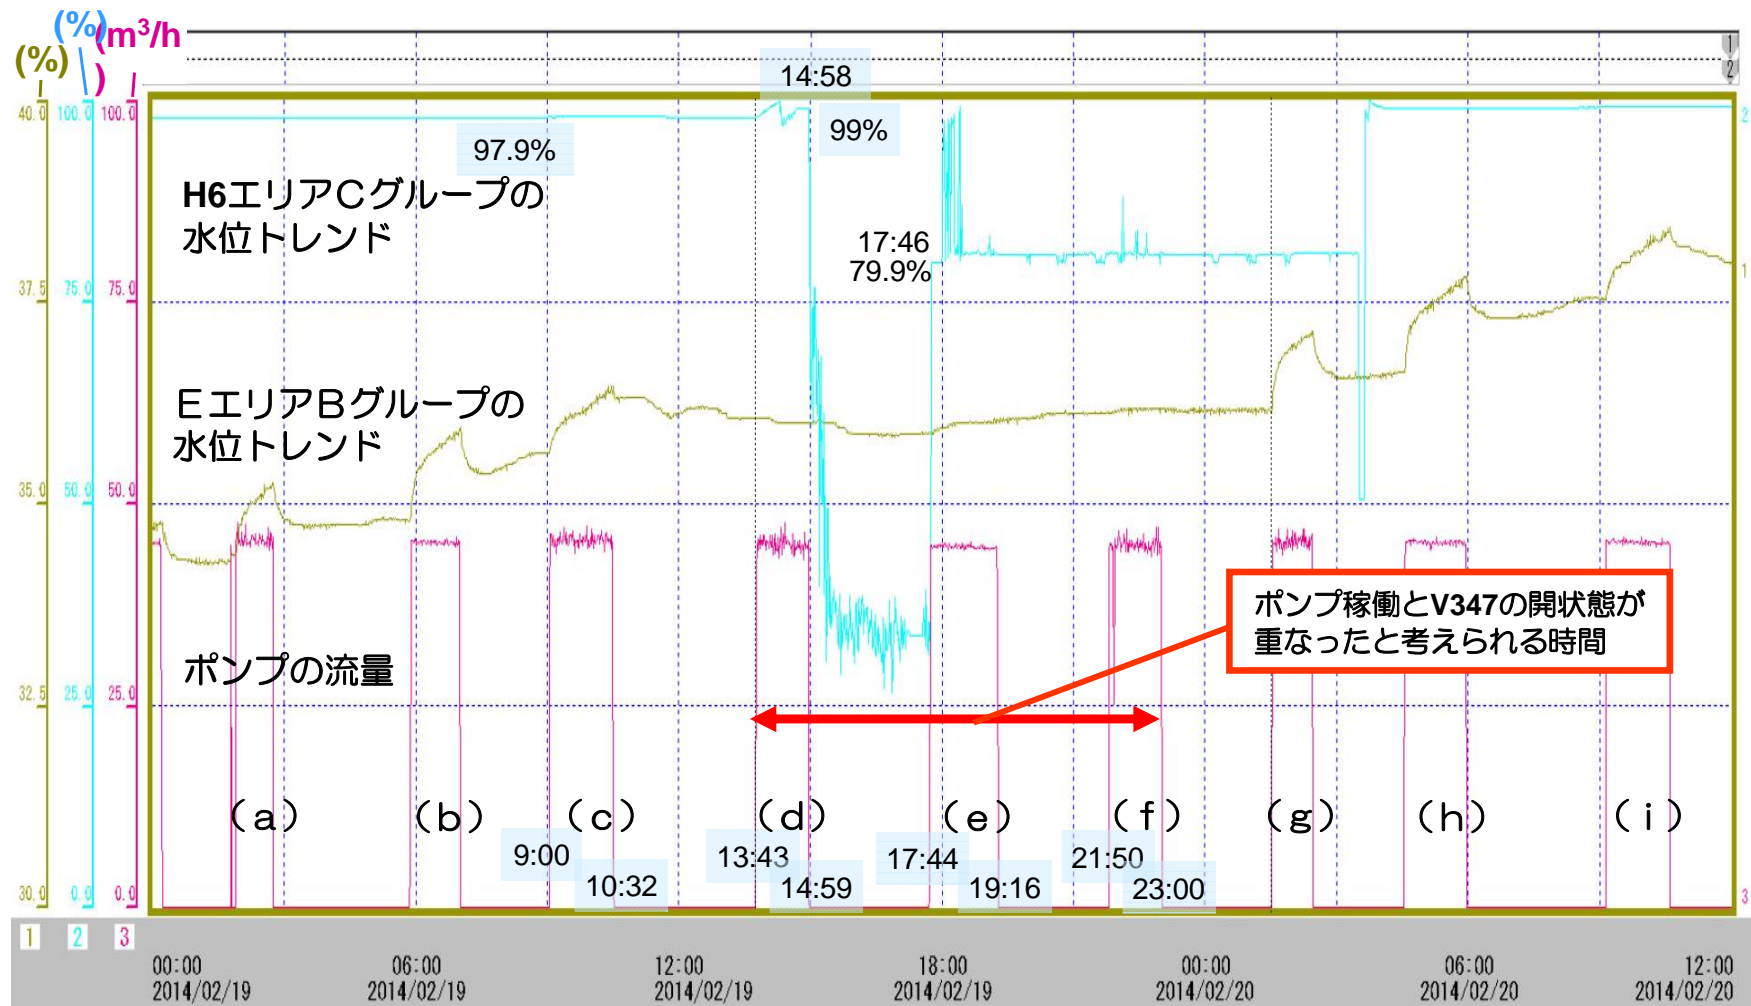
Eエリア、H6エリアタンク水位とRO濃縮水供給ポンプの起動状況

- 汚染水をEエリアタンクへ送水しているにも関わらず、当該タンクの水位が上昇していなかったこと
  - 本来はタンクの送水状態を把握し、水位上昇傾向が見られない場合には現場確認を行うべきであったが、タンクレベルを適切なレンジのトレンドで監視していなかったため、傾向的な動きの異常兆候を見逃してしまい、現場確認等の必要な対応をとることが出来なかった。
- H6エリアタンクに汚染水が送水されたことにより、タンク「液位高高」の警報が発生したこと
  - 本来は供給ポンプを停止し、天板からタンクの実水位を確認すべきであったが、タンク「液位高高」の警報が発生した後、水位計指示が乱高下・低下等の挙動を示したこと、また当該タンク廻りを確認しても漏えい等の異常がなかったことなどから、計装系のトラブルと誤解した。

- ◆ 汚染水の供給ポンプの起動状態と移送先のタンク水位が連動していることを定期的（1時間毎）に適切なレンジのトレンドで監視。異常の兆候があれば所管箇所に連絡。
- ◆ 連動に明らかな異常がある場合には、供給ポンプを停止し、現場にて系統構成（弁開閉状態・移送ラインの構成）を確認。
- ◆ タンクの「液位高高」警報が発生した場合、供給ポンプを停止し、現場にて系統構成（弁開閉状態・移送ラインの構成）、天板からのタンク水位を確認。

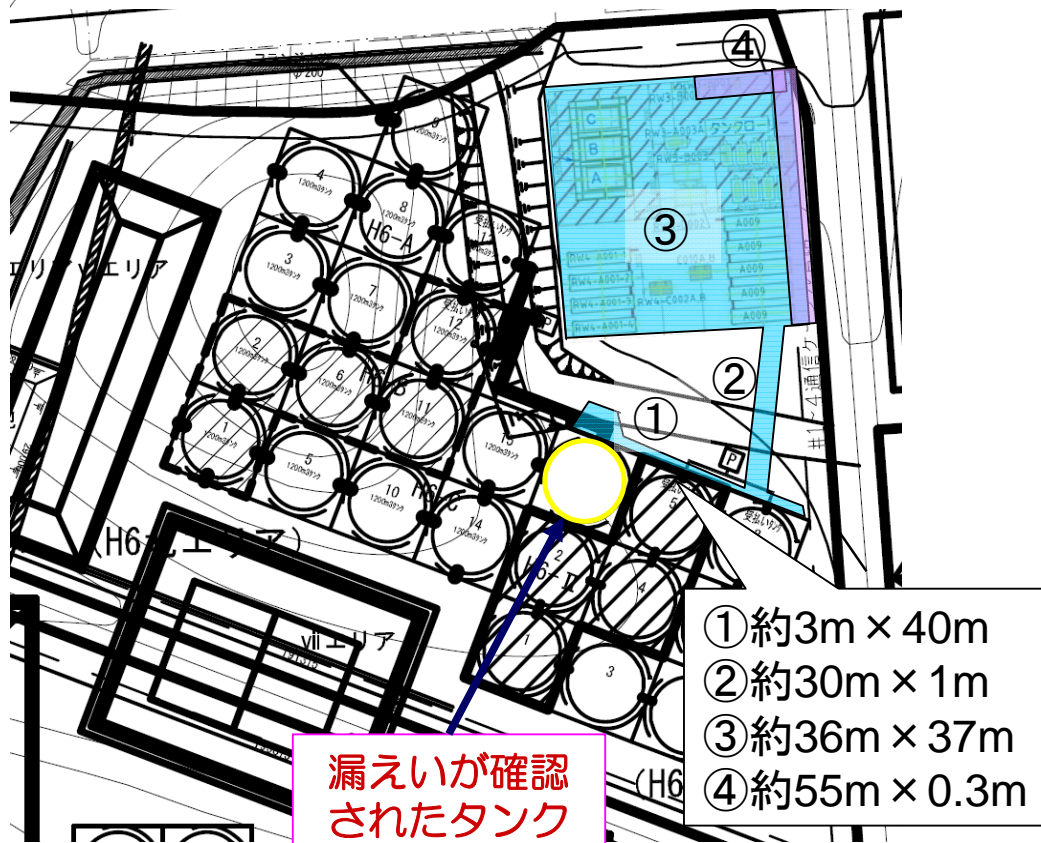
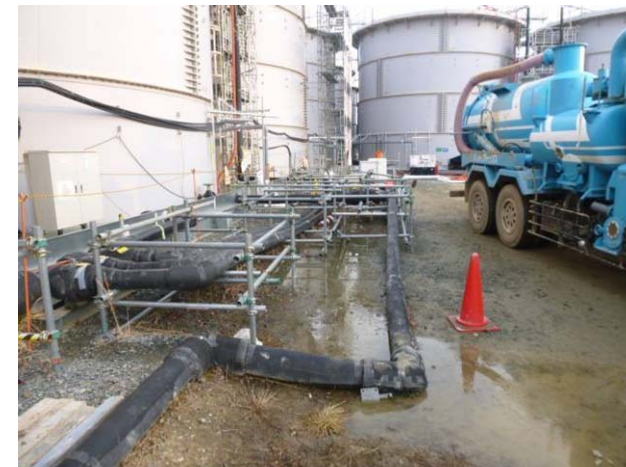
漏えいの状況（①エリア）

■ 堰の外へ流れた漏えい水（約100m<sup>3</sup>）

- ① H6タンクエリア堰近傍
- ② 電気ケーブルが収納されているU字溝
- ③ 淡水化装置（蒸発濃縮）の装置エリア
- ④ 側溝（排水路には接続なし）

- 2月21日までに、タンク堰外へ漏えいした汚染水約100m<sup>3</sup>に対して、約42m<sup>3</sup>を回収済
- 今後は、周辺土壌からの染出し等により、漏えいエリア付近の側溝内に汚染水起因の溜まり水が発生する可能性があるため、定期的に確認し、必要に応じて回収を実施する。

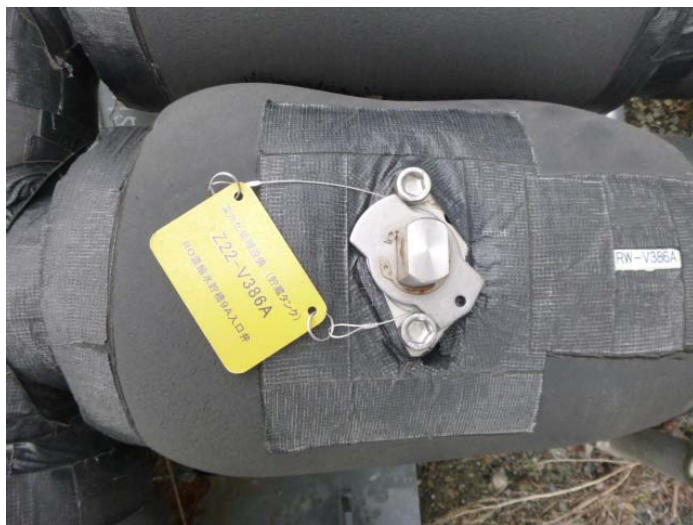
施錠前

今回の事態を招いた背後要因として、容易に弁の開閉操作が可能な環境であったことが挙げられる。今後このような汚染水漏えいを再発させないため、容易に弁の開閉操作ができないよう、以下の対策を実施する。

- ・ 弁の施錠管理を実施（3月上旬目途）

- ◆ 容易に開操作ができないよう弁に施錠
- ◆ 施錠した弁の鍵の扱いは操作に関わる者に限定し管理
