特定原子力施設監視・評価検討会
汚染水対策検討
ワーキンググループ
(第12回)
資料1

H6エリアタンク天板部からの漏えい に対する原因と対策について

平成26年3月5日
東京電力株式会社

H6エリアタンク上部天板部からの漏えいについて

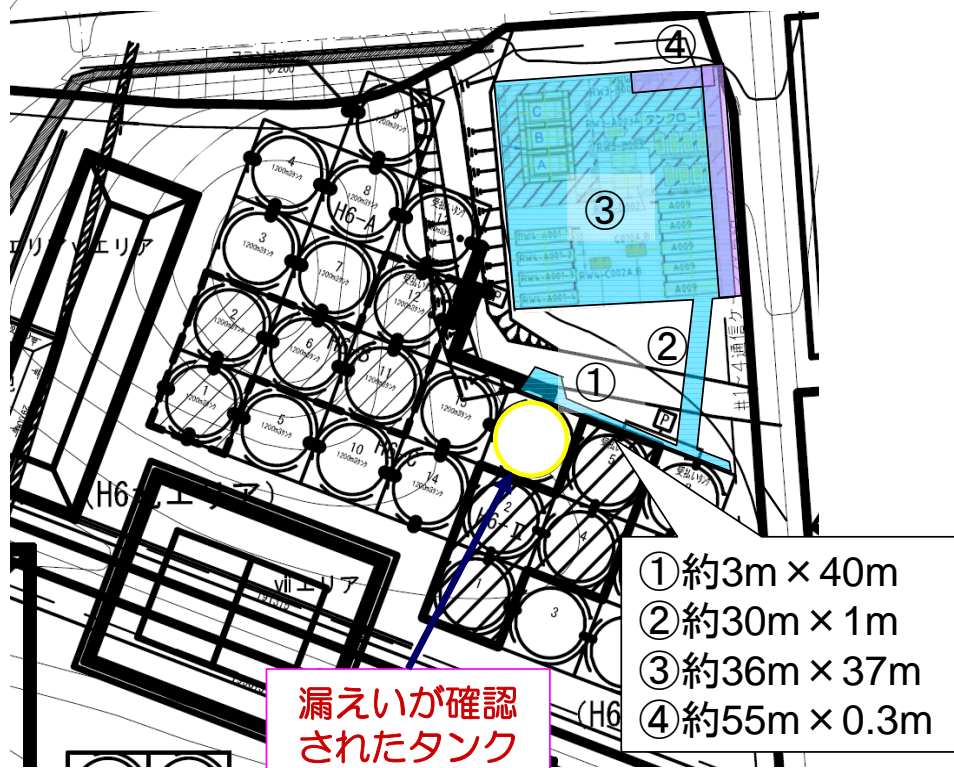
汚染水の漏えい範囲

- 堰の外へ流れた漏えい水 (約100m³)
 - ① H6タンクエリア堰近傍 (※)
 - ② 電気ケーブルが収納されているU字溝
 - ③ 淡水化装置 (蒸発濃縮) の装置エリア (※)
 - ④ 側溝 (排水路には接続なし)

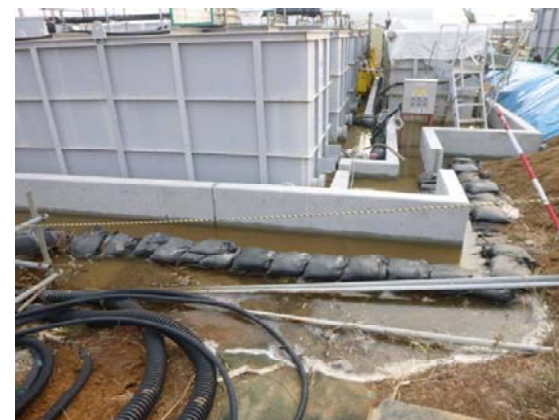
漏えいの状況 (③エリア)

(※) ③は①より1.5m程度低い

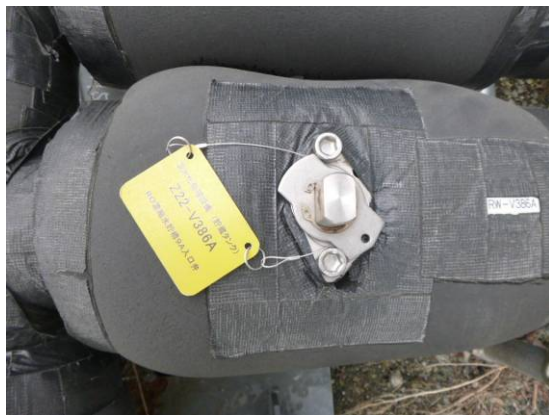
施錠前

- 弁が容易に開閉操作可能な環境であったこと。
- 弁の開閉操作の指示、および開閉管理が不十分であったこと。

- ・ 弁の施錠管理を実施（3月上旬目途）
 - ◆ 容易に開操作ができないよう弁に施錠
 - ◆ 施錠した弁の鍵の扱いは操作に関わる者に限定し管理

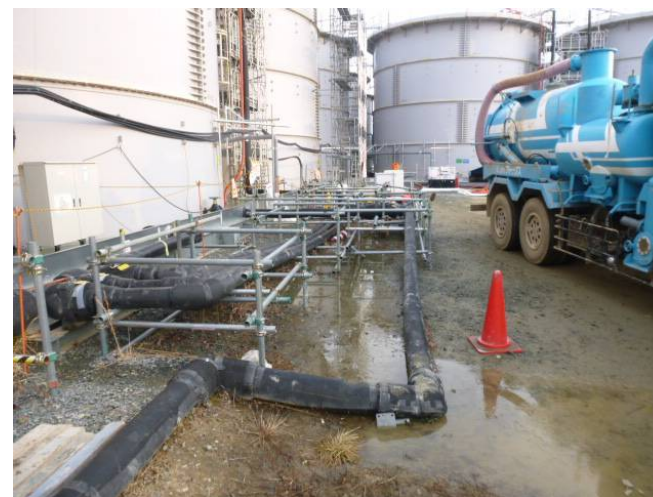
漏えいの状況（①エリア）

- 堰の外へ流れた漏えい水（約100m³）
 - ① H6タンクエリア堰近傍
 - ② 電気ケーブルが収納されているU字溝
 - ③ 淡水化装置（蒸発濃縮）の装置エリア
 - ④ 側溝（排水路には接続なし）

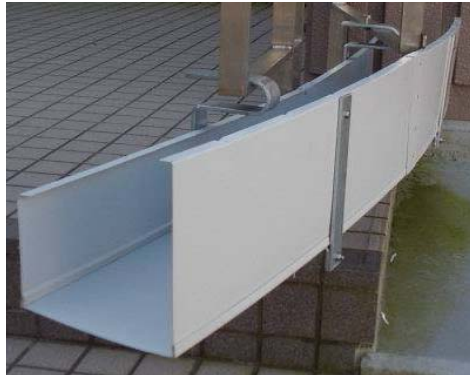
金属製雨樋設置イメージ

- 天板部から漏えいした汚染水が雨樋を伝わり堰外へ流出。雨樋は堰内の雨水抑制対策として雨水を堰外に排出する目的で設置したもの。

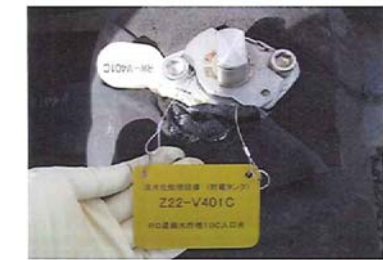
V401C 「開」 (※)

(※) 協力企業が各弁に銘板の取付を行った後、撮影したもの (2月19日)

撮影時刻は、V401C : 10:44, V399 : 10:45, V346 : 10:55, V347 : 10:57

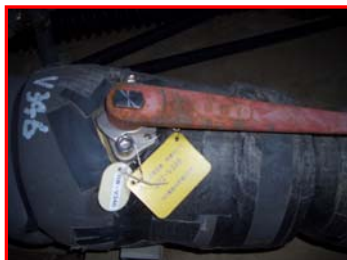
V346 「開」確認 (※)

(※) 弁開閉確認は、2月20日0:10頃

写真撮影時刻は、V401C : 0:26, V399 : 0:27, V347 : 0:29, V346 : 0:30

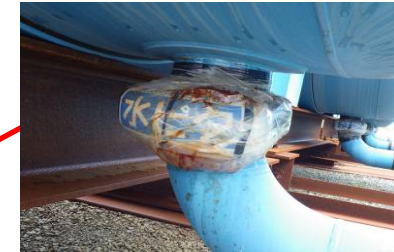
吸水ポリマー施工状況

- ・ 現在、パトロールは2回/日実施中。
- ・ 下部にフランジ部の漏えい検知対策で取り付けた吸水ポリマーは、雨水浸入等により破損が出たため、平成25年10～12月で全数交換済（フランジ部の増し締め、ボルトナット交換も実施済み）。
- ・ タンク間の連結配管については、3月から肉厚測定を実施。
