H6エリアタンクからの水の漏えいについて

平成26年2月19日に、H6エリアのタンクから、約100m³の高濃度の汚染水がタンク上部の天板部より雨どいを伝い、タンクの堰の外部に漏えいしました。既に漏えいは停止しており、近くに排水路がないことから、海への直接的な流出はないと考えていますが、漏えい水や土壌の回収に加え、観測孔・くみ上げ井戸を設置して拡大防止に努めてまいります。

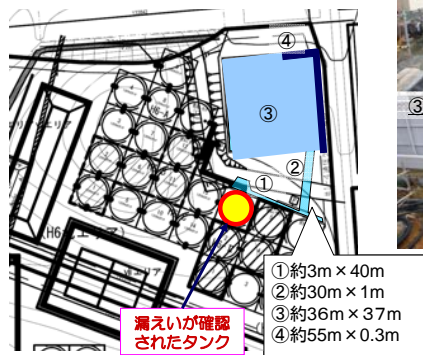
H6エリア拡大図

- H6エリアのタンク堰の外に、約100m³の水が漏えいしました。

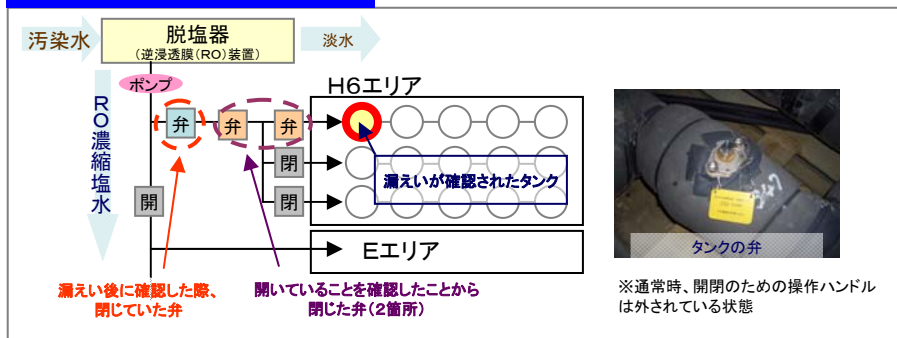
移送配管の概略

- H6エリアとは別のEエリアに移送すべきところ、既に満水であったH6エリアの当該タンクに移送され、タンク上部の天板部より水が溢れ出していました。
- さらに、上部より溢れた水は、雨水対策として設置してある雨どいを通じてタンク堰外に流出してしまいました。

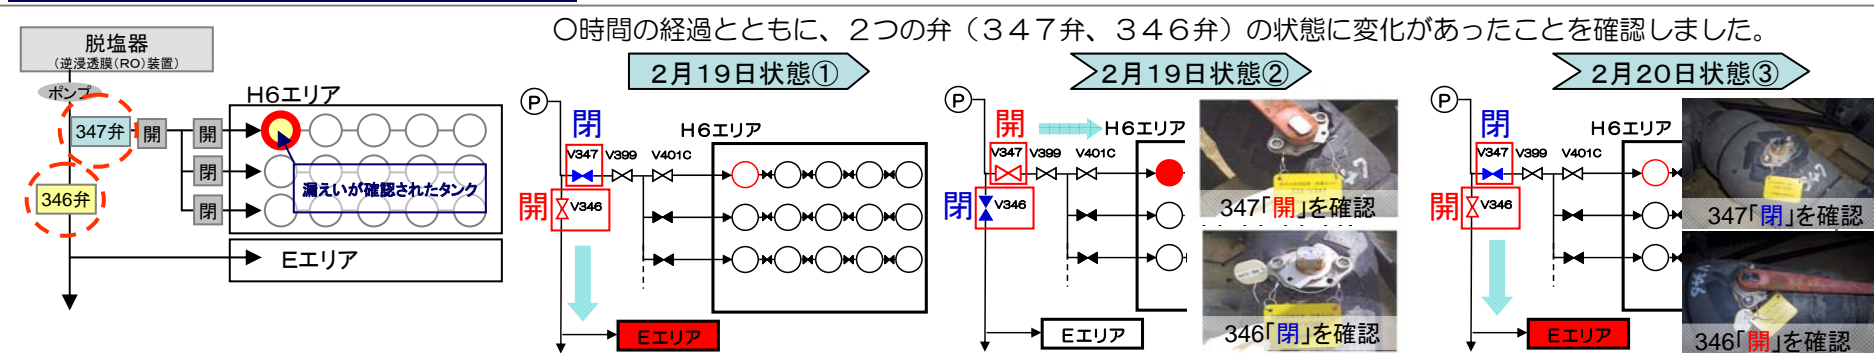
(Ⅳ) 原因究明の継続 (弁の開閉について)

- 設備の異常を示す2つの兆候*を見逃してしまった
*2つの兆候:
・送水していたはずのEエリアタンクの水位が上昇していなかった
・H6タンクの水位計から水位が高いことを示す警報が発生
- 弁の開閉管理が出来ていなかった

対策2: 弁の開閉操作の管理強化

①誤操作防止

○弁の施錠管理を実施

- 容易に開操作ができないように弁に施錠。鍵の扱いは操作に関わる者に限定。
