H6エリアタンクからの水の漏えいについて

平成26年2月19日に、H6エリアのタンクから、約100m³の高濃度の汚染水がタンク上部の天板部より雨どいを伝い、タンクの堰の外部に漏えいしました。既に漏えいは停止しており、近くに排水路がないことから、海への直接的な流出はないと考えていますが、漏えい水や土壌の回収に加え、観測孔・くみ上げ井戸を設置して拡大防止に努めてまいります。

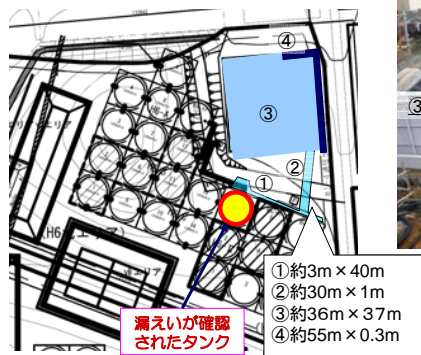
H6エリア拡大図

- H6エリアのタンク堰の外に、約100m³の水が漏えいしました。

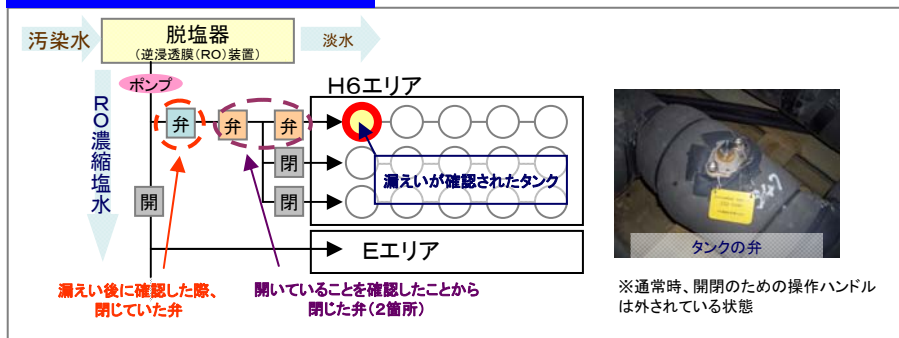
移送配管の概略

- H6エリアとは別のEエリアに移送すべきところ、既に満水であったH6エリアの当該タンクに移送され、タンク上部の天板部より水が溢れ出していました。
- さらに、上部より溢れた水は、雨水対策として設置してある雨どいを通じてタンク堰外に流出してしまいました。

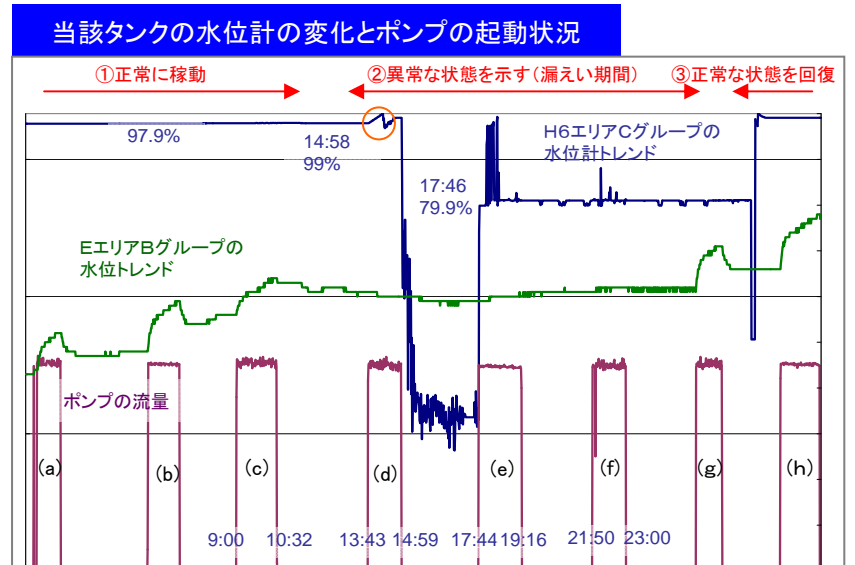
時系列	
2019年2月19日	14:01 当該貯槽タンク 水位警報 (98.9%) 発生
	14:05 移送・点検等の実施が無いこと等から、 計器のトラブルと判断 →【反省点】移送先であるEエアータンクの水位を確認するべきであった
	15:00 ~16:00 パトロール実施 (2回) も、異常は確認されず (地上より確認) →【反省点】タンク天板より水位を確認するべきであった
2019年2月20日	00:30 当該タンク上部より水が垂れていることを発見
	01:30頃 天板まで水位があること、雨どいを通して堰外へ流出している事を確認
	03:30頃 漏えいタンクの水位を下げる操作を実施
	05:40頃 漏えい停止 を確認

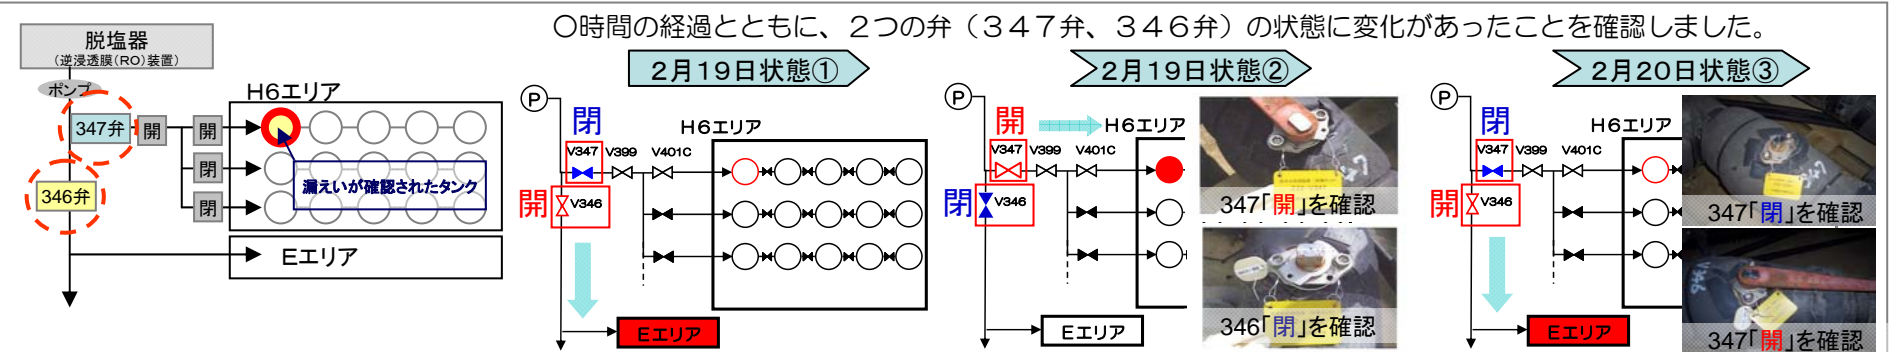
(Ⅳ) 原因究明の継続(弁の開閉について)

- 設備の異常を示す2つの兆候*を見逃してしまった
*2つの兆候:
・送水していたはずのEエリアタンクの水位が上昇していなかった
・H6タンクの水位計から水位が高いことを示す警報が発生
- 弁の開閉管理が出来ていなかった
