◎平成25年10月28日の原子力規制委員長からの指摘事項等を踏まえて取りまとめた緊急安全対策の進捗状況を報告

# 福島第一原子力発電所の 緊急安全対策進捗状況

平成26年3月20日  
東京電力株式会社

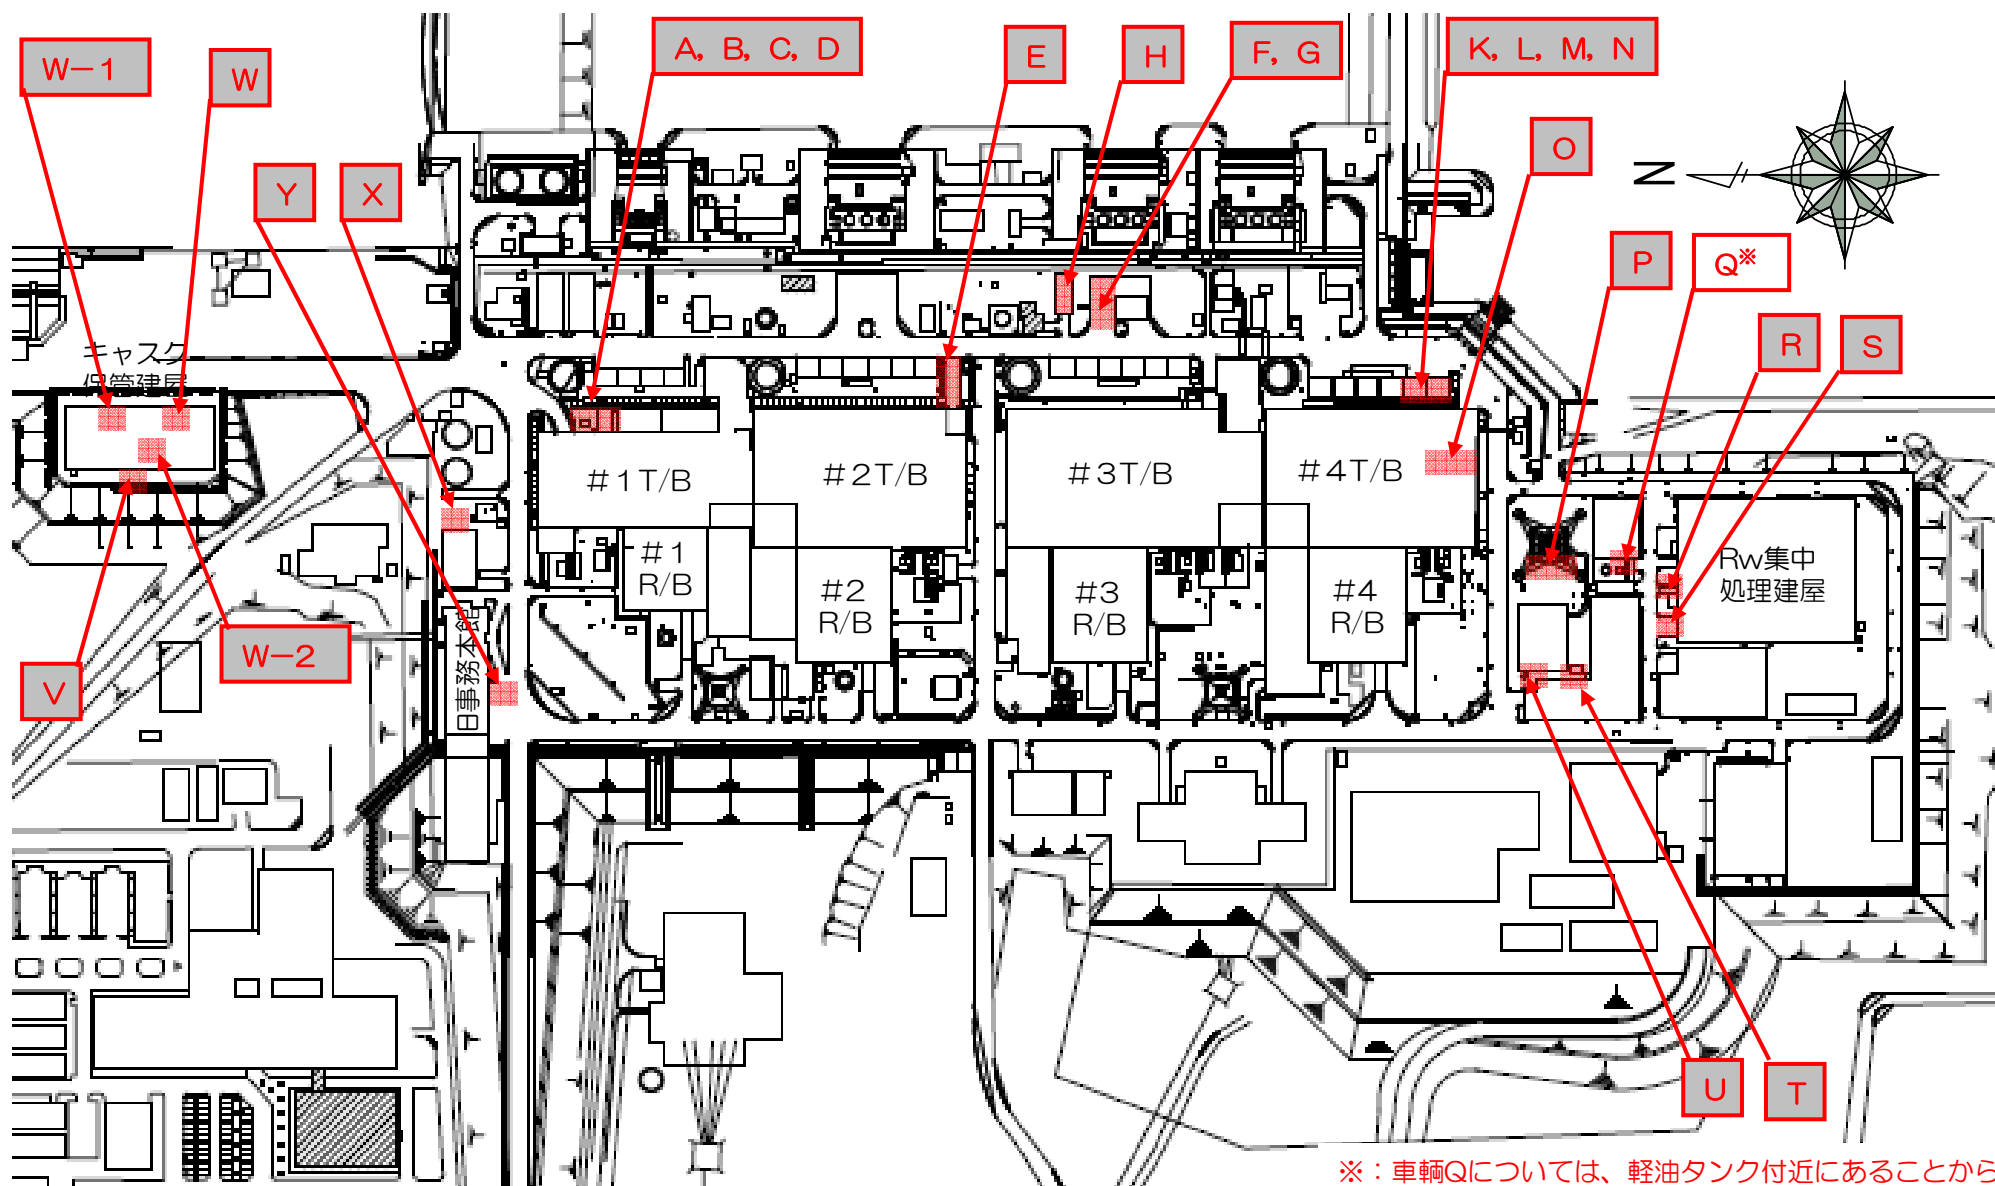
## 2. 海側ガレキ撤去状況 (1/7)

● 撤去完了数量：24台/25台

※：車輛Qについては、軽油タンク付近にあることから、軽油抜き取り後撤去予定（H26.6月末）

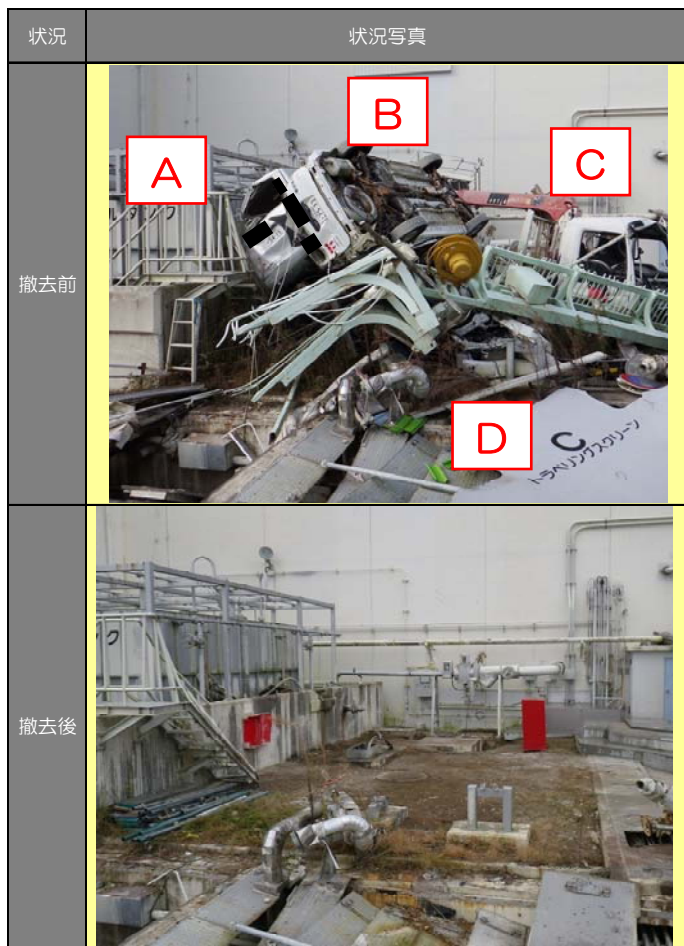
12/10 撤去完了

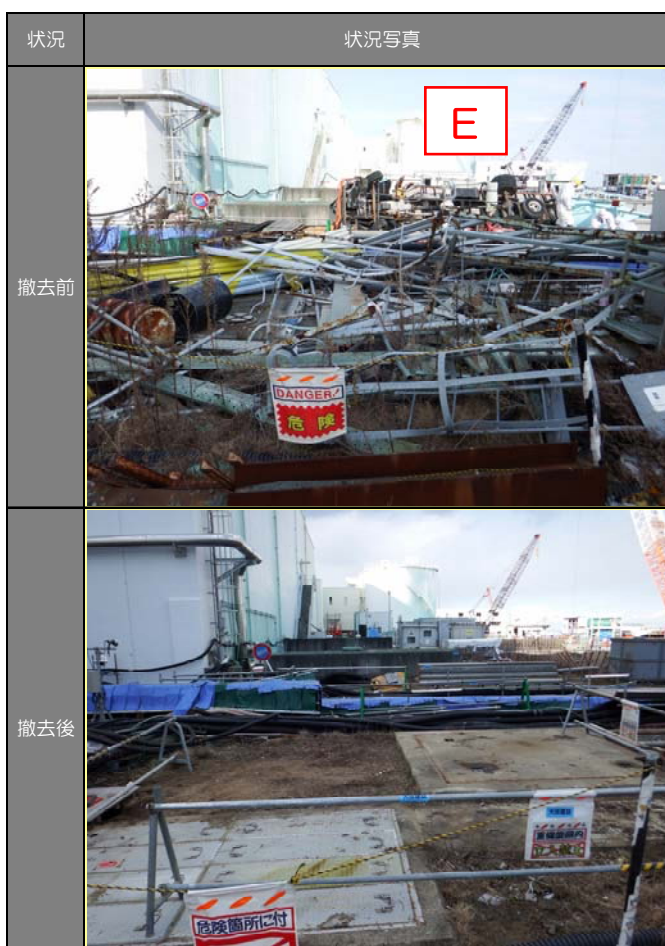
1/11 撤去完了

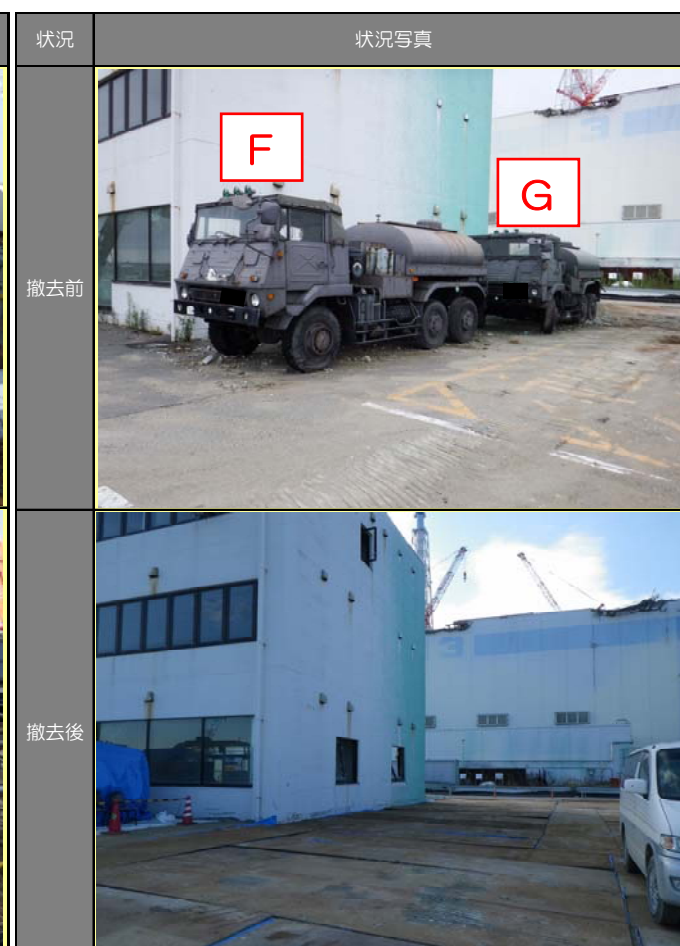
11/28 撤去完了

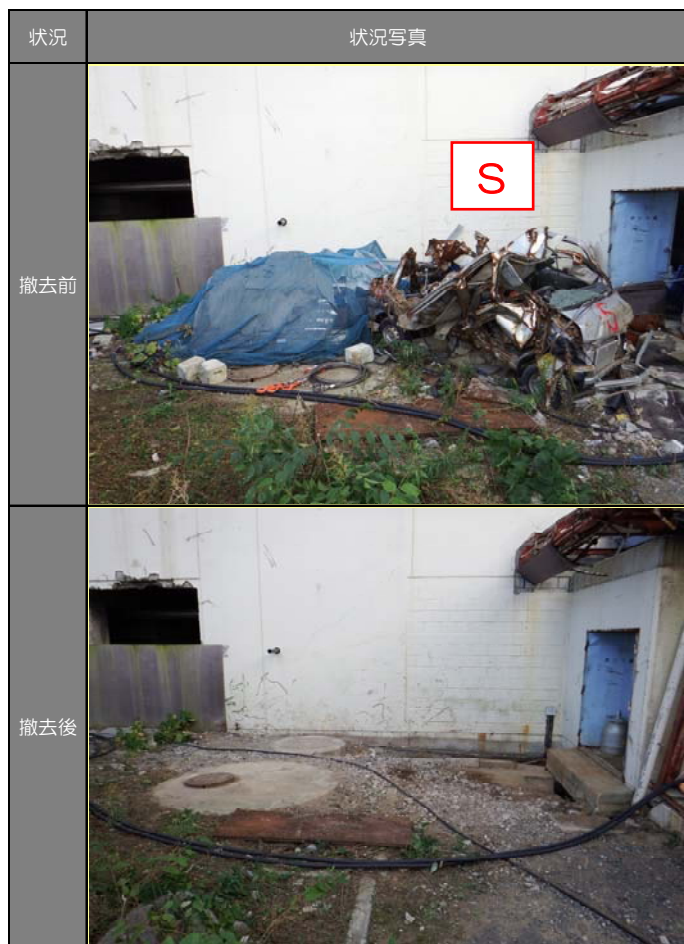
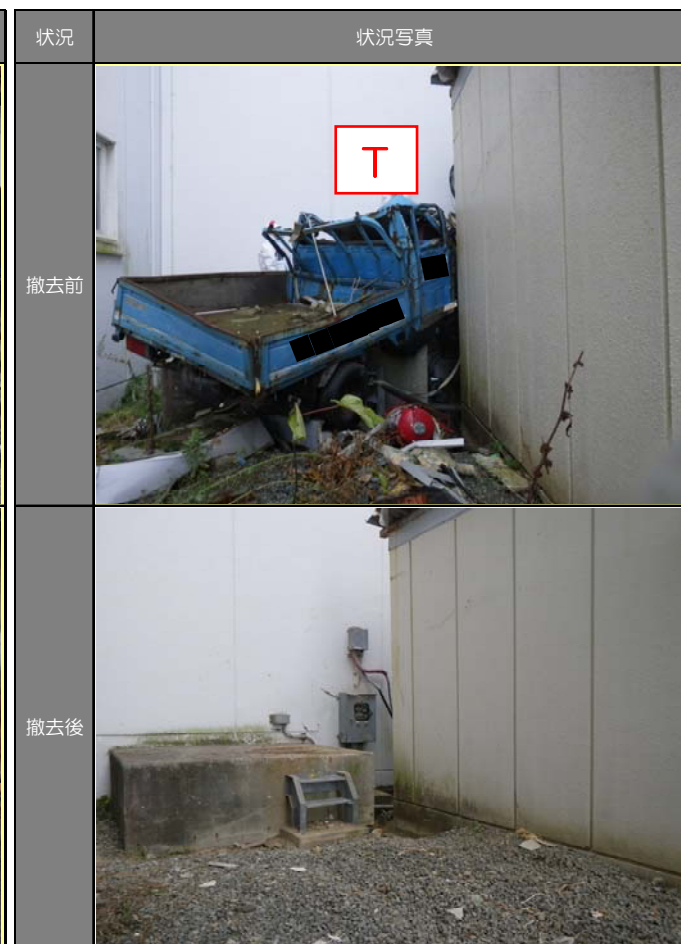
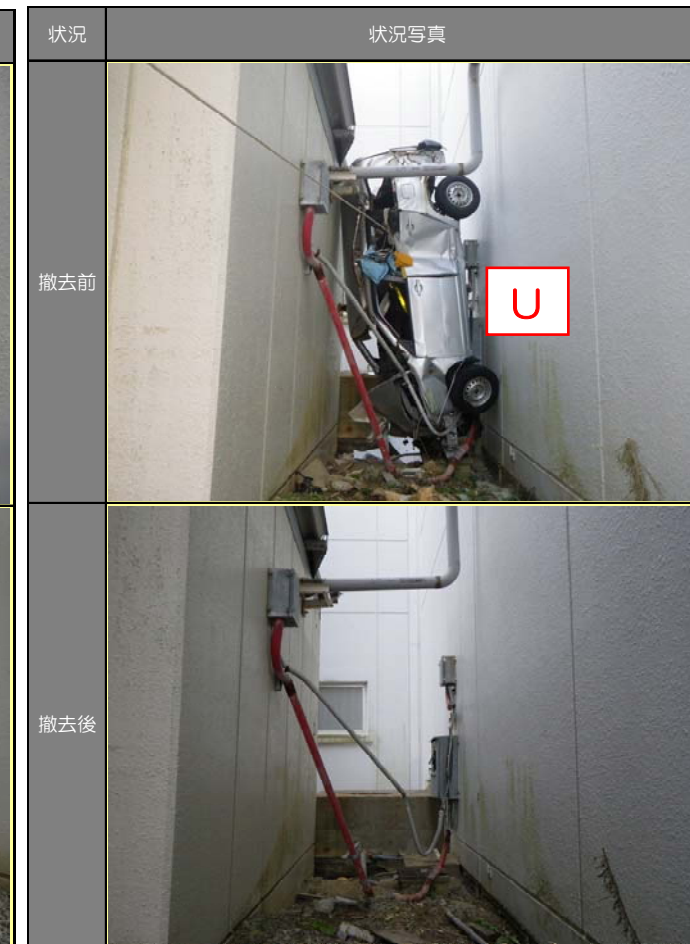
12/16 撤去完了

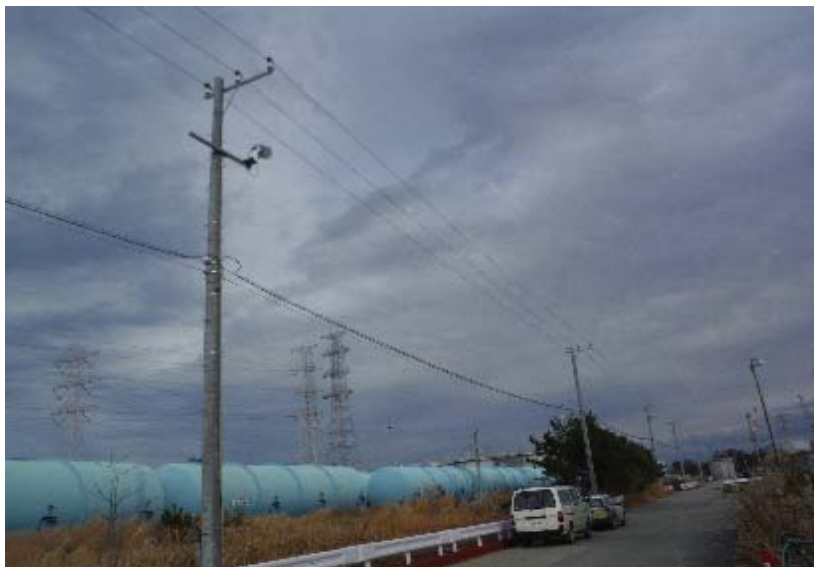
区間-D 配電線、照明設置状況

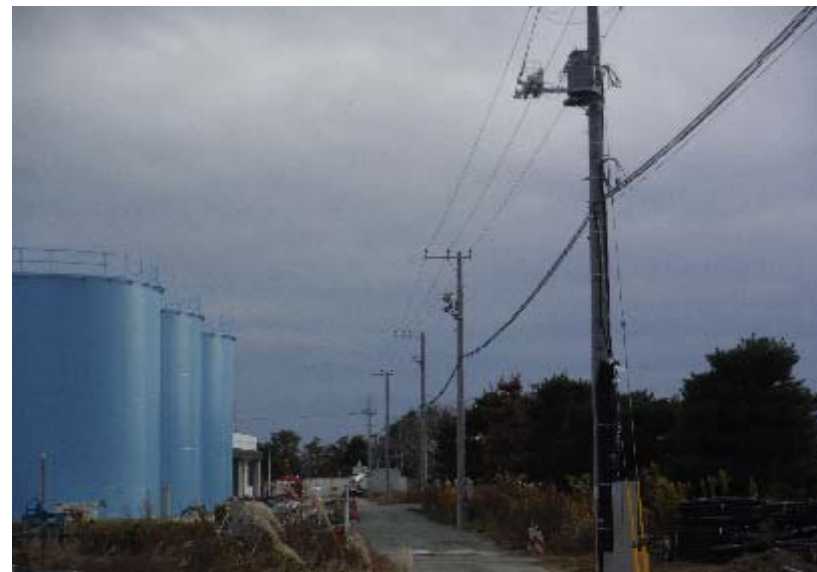
区間-E 配電線、照明設置状況

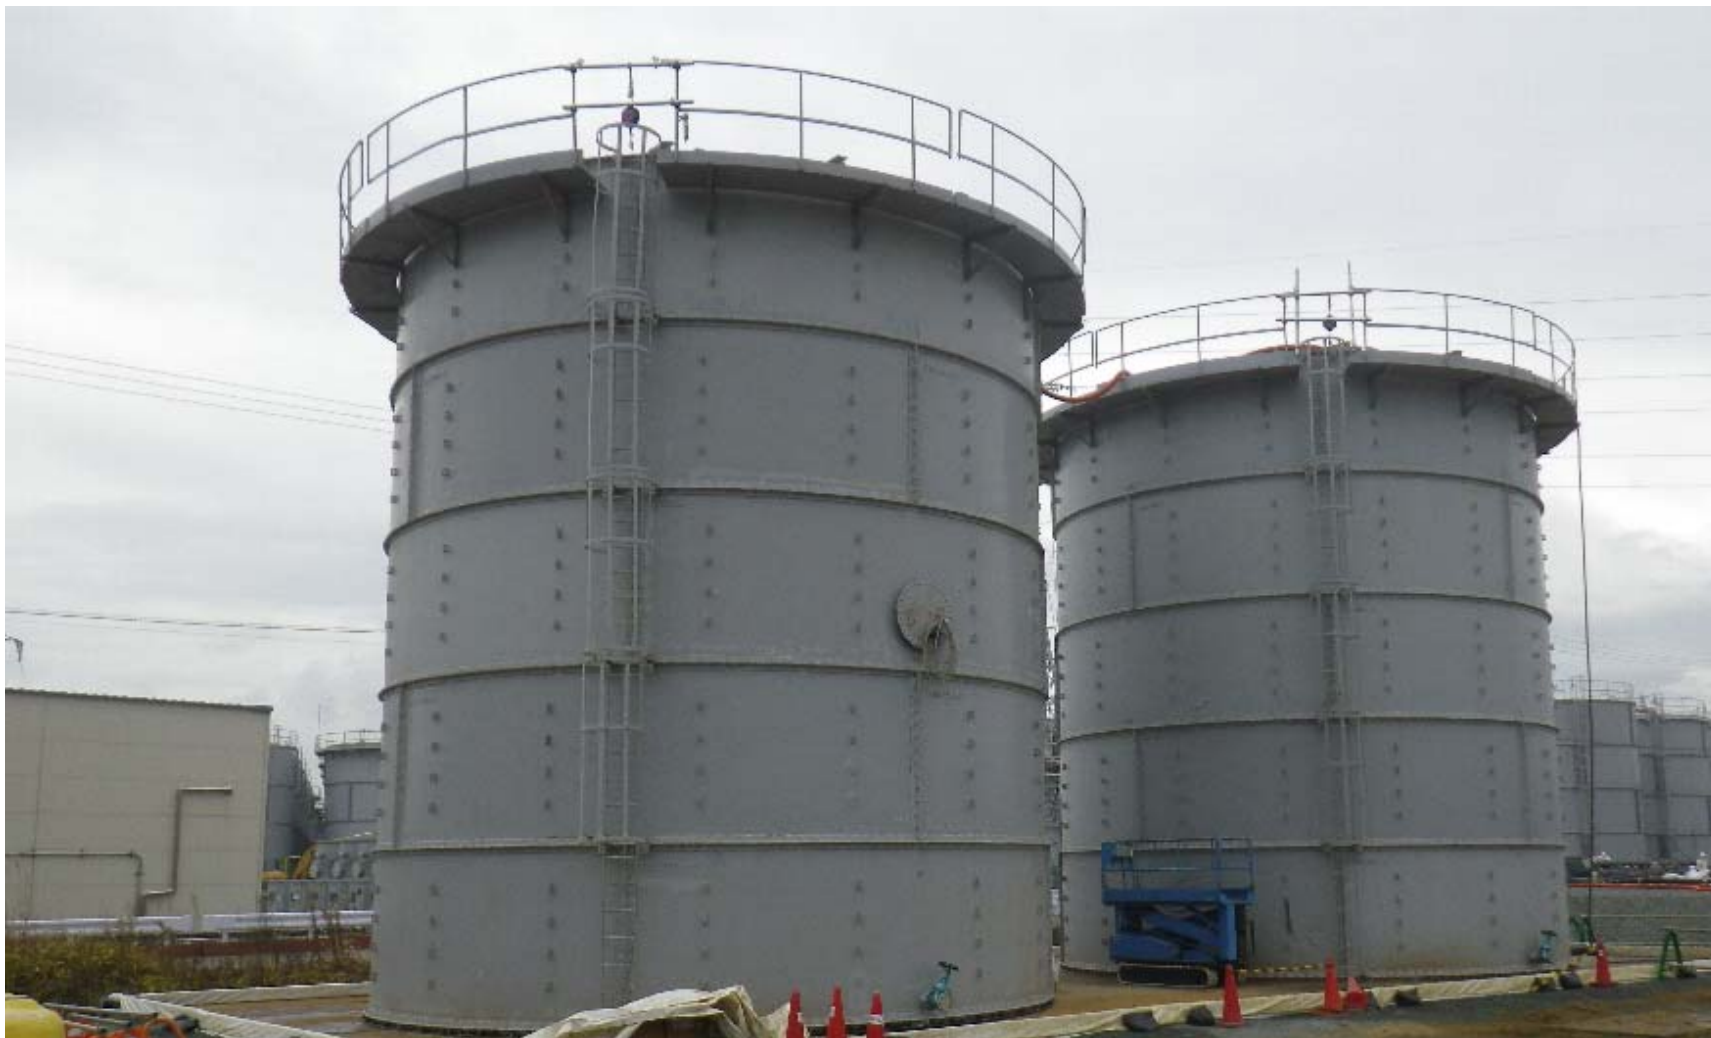
新たに設置したタンク

一時受けタンクの増容量は順次実施中。  
現在、9基設置完了。新たに5基増設予定。

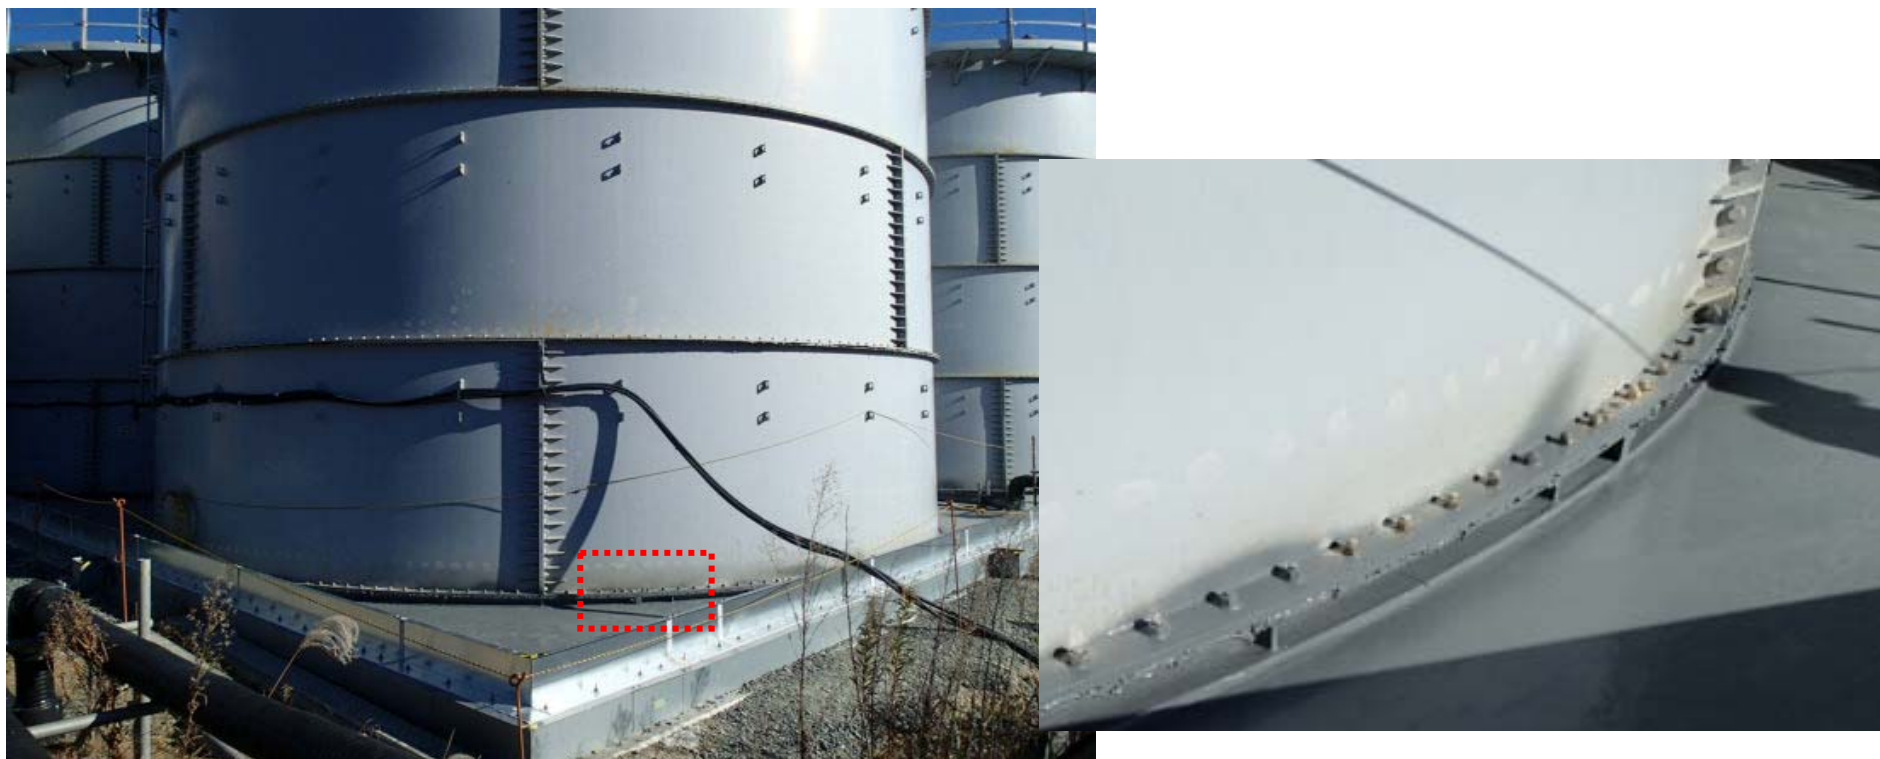
実機の施工状況

- タンクエリアの堰内コンクリート面の塗装に合わせて、タンク下部への雨水浸入防止を主目的にタンク底部外周にコーキングを実施しているところ。
- H26.4月上旬に施工完了の予定（天候次第）。

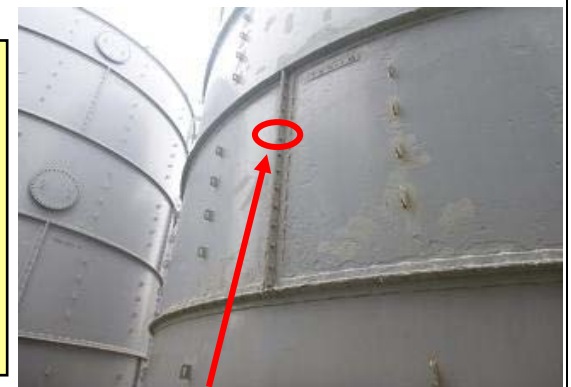
●G6南C3タンクからの滴下事象（H25.11/15）では、堰内水溜まり状況の中、上部からの滴下（1滴／4秒）を粗サーバイで見。

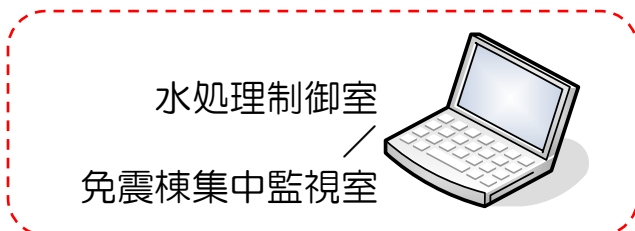
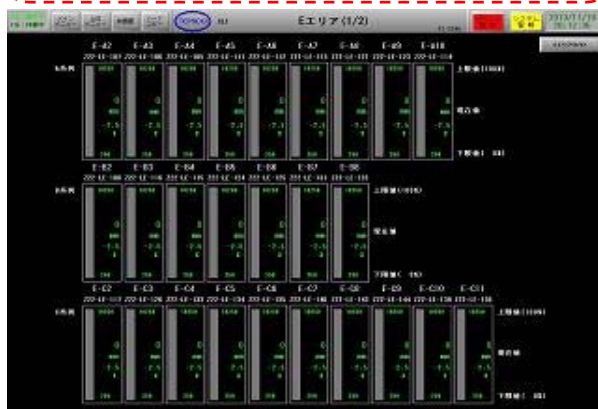
フランジ型タンクへの水位計の設置を完了し、H25.12/9より監視運用中。今後、水位データを評価し、警報設定値などの改善を実施する予定

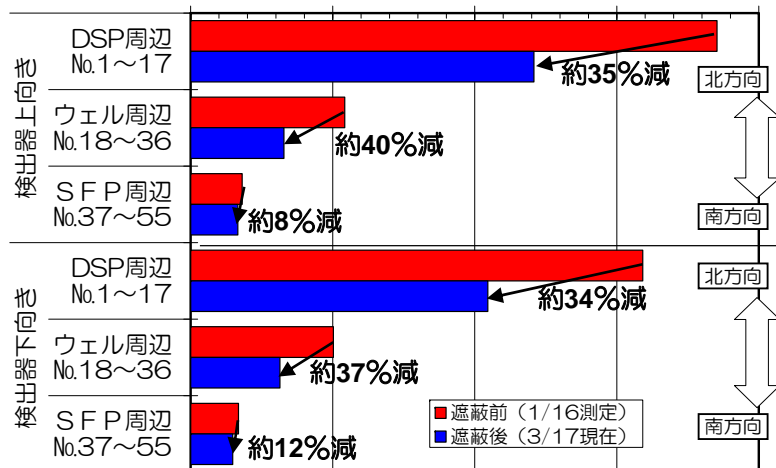
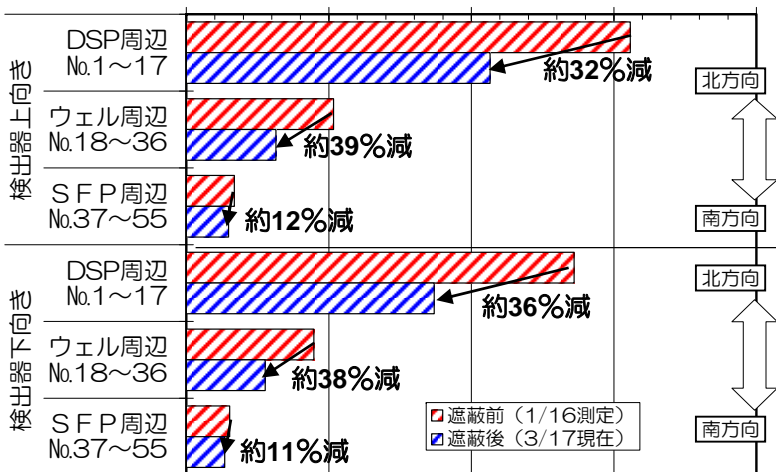
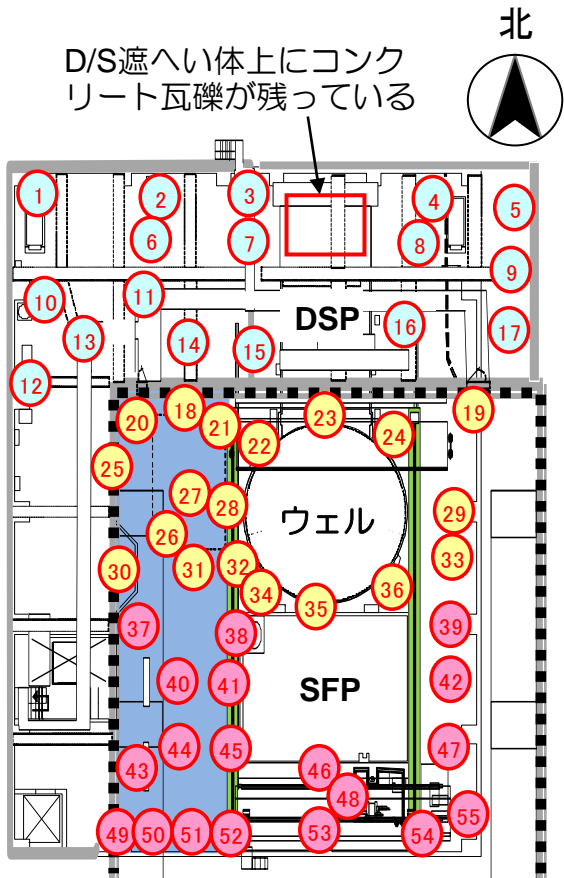
オペフロ上測定地点図

- DSP周辺(地点No.1~17)の線量率は、遮へい体設置前と比較し、32~36%の低下傾向が見られた。
- ウェル周辺(地点No.18~36)の線量率については、37~40%の低下傾向が見られた。
- SFP周辺(地点No.37~55)の線量率については、8~12%の低下傾向が見られた。
- 同一地点における高さ方向の線量率は、遮へい体設置前と同様に上方が高い傾向が見られた。

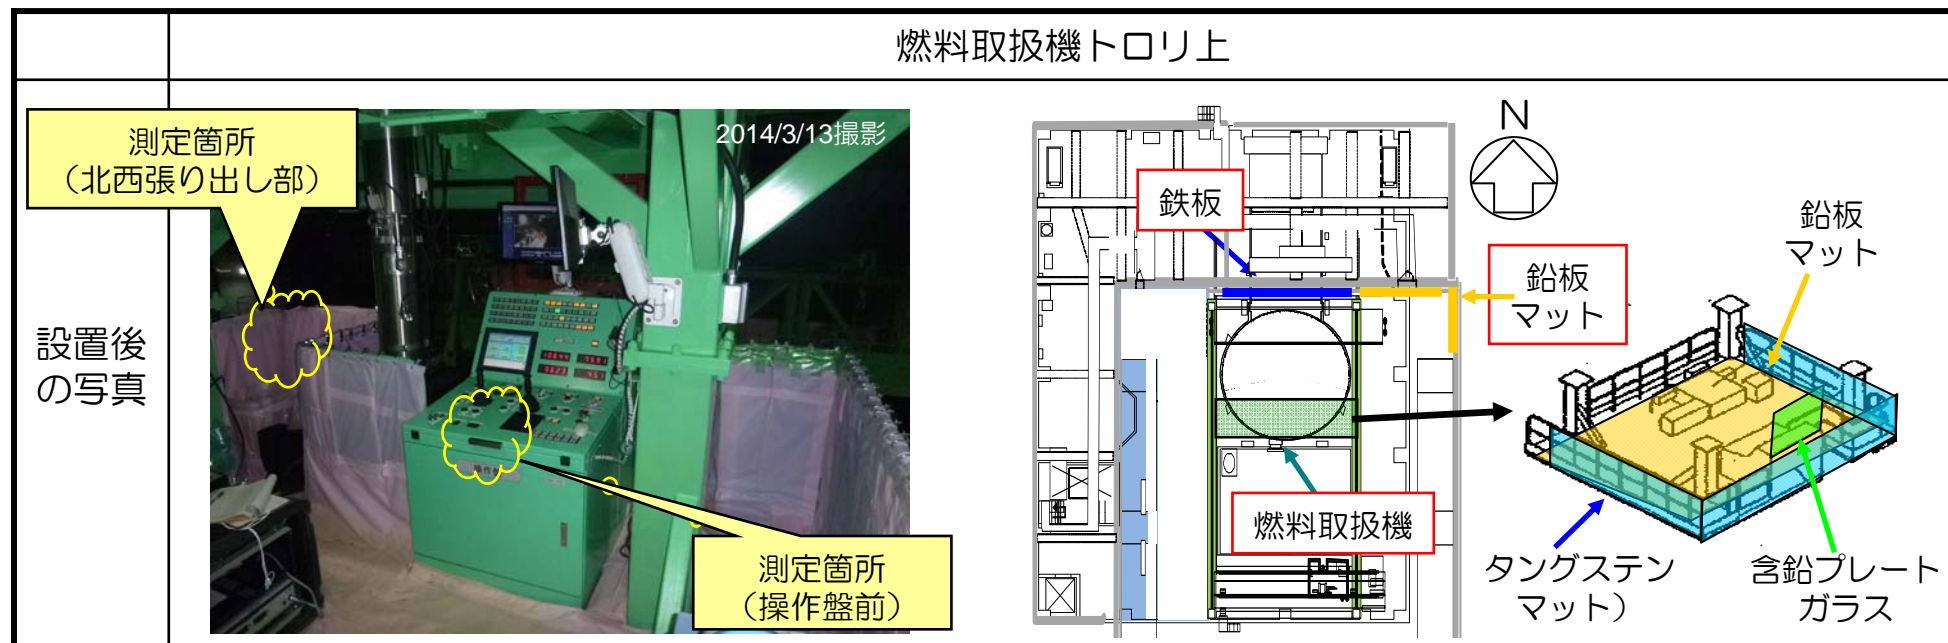
## 遮へい体設置状況の一例

測定場所	燃料取扱機トオリ上 操作盤前 約1m高さ H26.3/17測定	燃料取扱機トオリ上 北西張り出し部 約1m高さ H26.3/17測定
設置効果	設置前：0.055mSv/h 設置後：0.025mSv/h (約55%の低減)	設置前：0.080mSv/h※ 設置後：0.050mSv/h (約38%の低減)
備考	床面に鉛当量12mmPbの鉛板マットを設置。手摺り部には、鉛当量6mmPbのタングステンマットを設置。操作盤上部には鉛当量2mmPbの含鉛プレートガラスを設置。 設置後の線量率は、燃料取り出し用カバー北面の鉄板及び鉛板マット設置後の効果を含む。 ※遮へい体設置前の線量率を測定してなかったため、床面及び手摺り部への遮へい体設置途中の測定値を記載

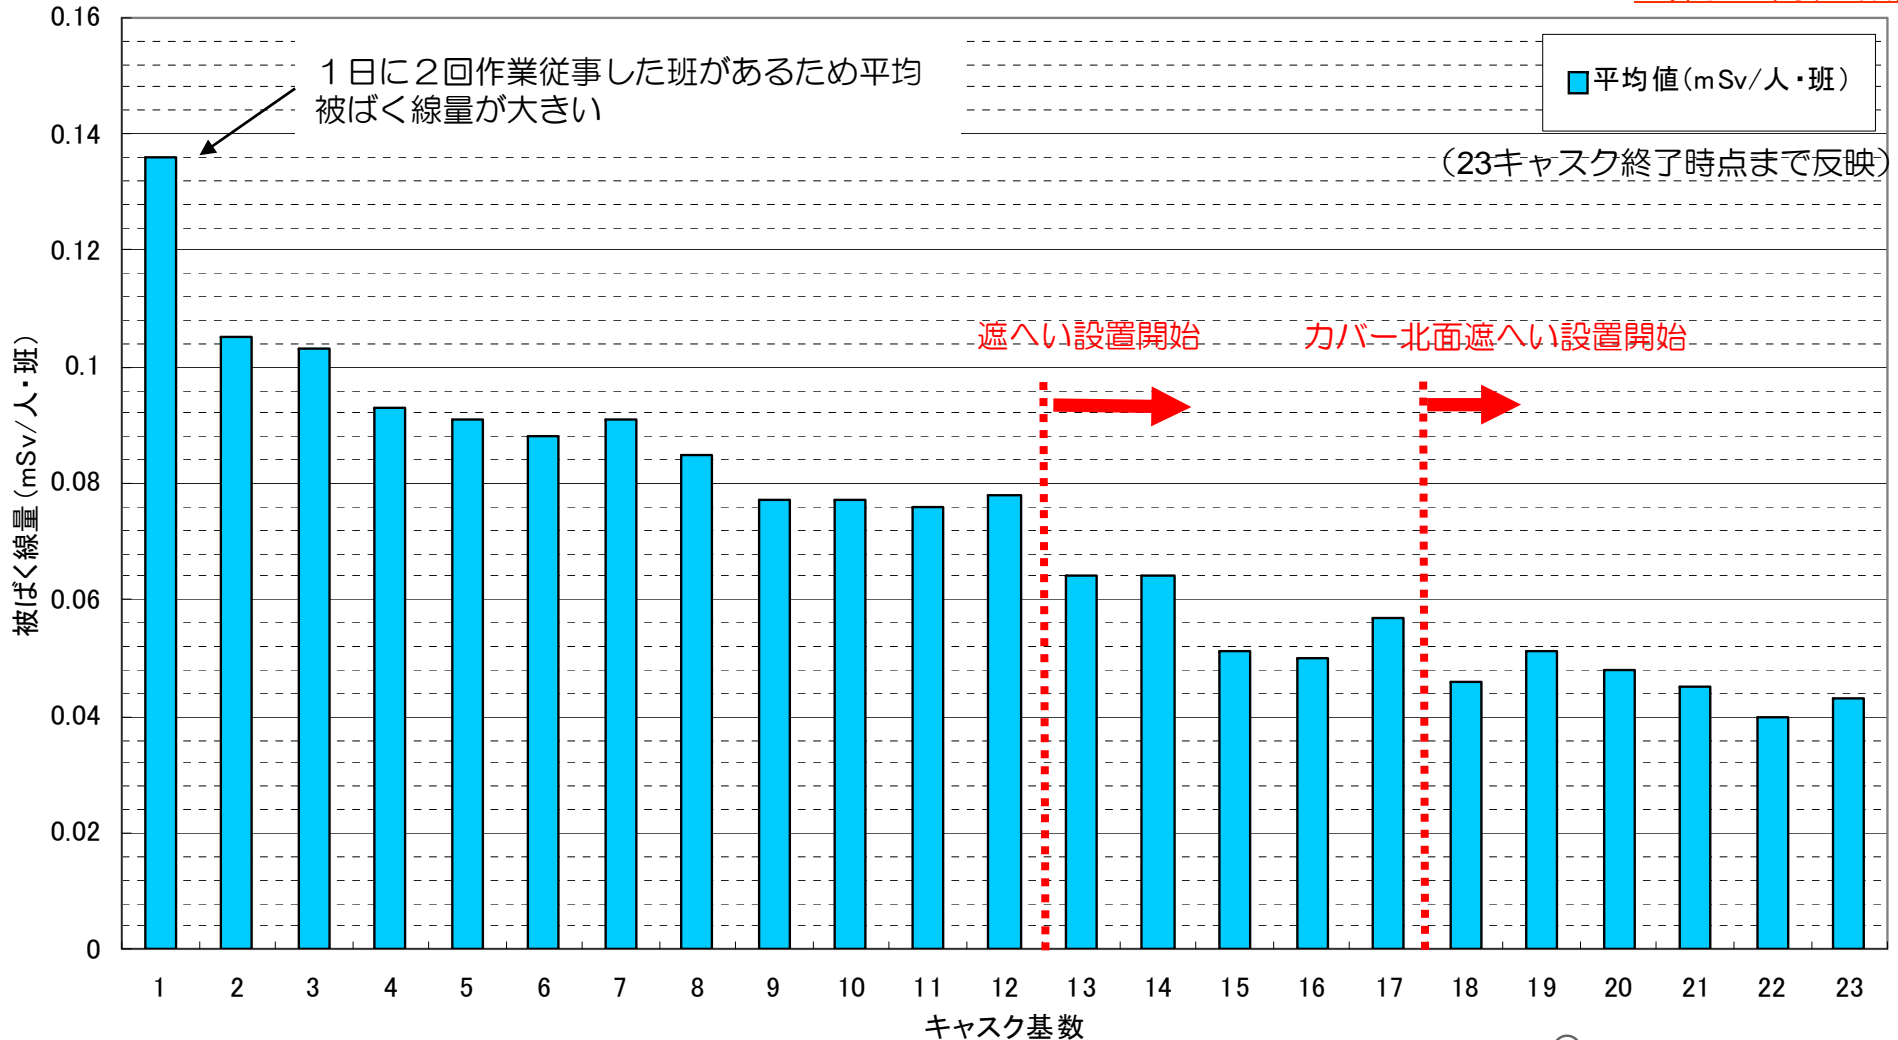
- ・燃料取り出し開始初期の平均被ばく線量（2～5キャスク目の平均）：約0.098mSv/人・班
- ・遮へい設置開始初期の平均被ばく線量（13～18キャスク目の平均）：約0.055mSv/人・班（約44%低減）
- ・至近の平均被ばく線量（21～23キャスク目の平均）：約0.043mSv/人・班（約56%低減）
