福島第一原子力発電所 集中廃棄物処理施設 焼却工作建屋への滞留水の誤った移送について

平成26年4月16日
東京電力株式会社

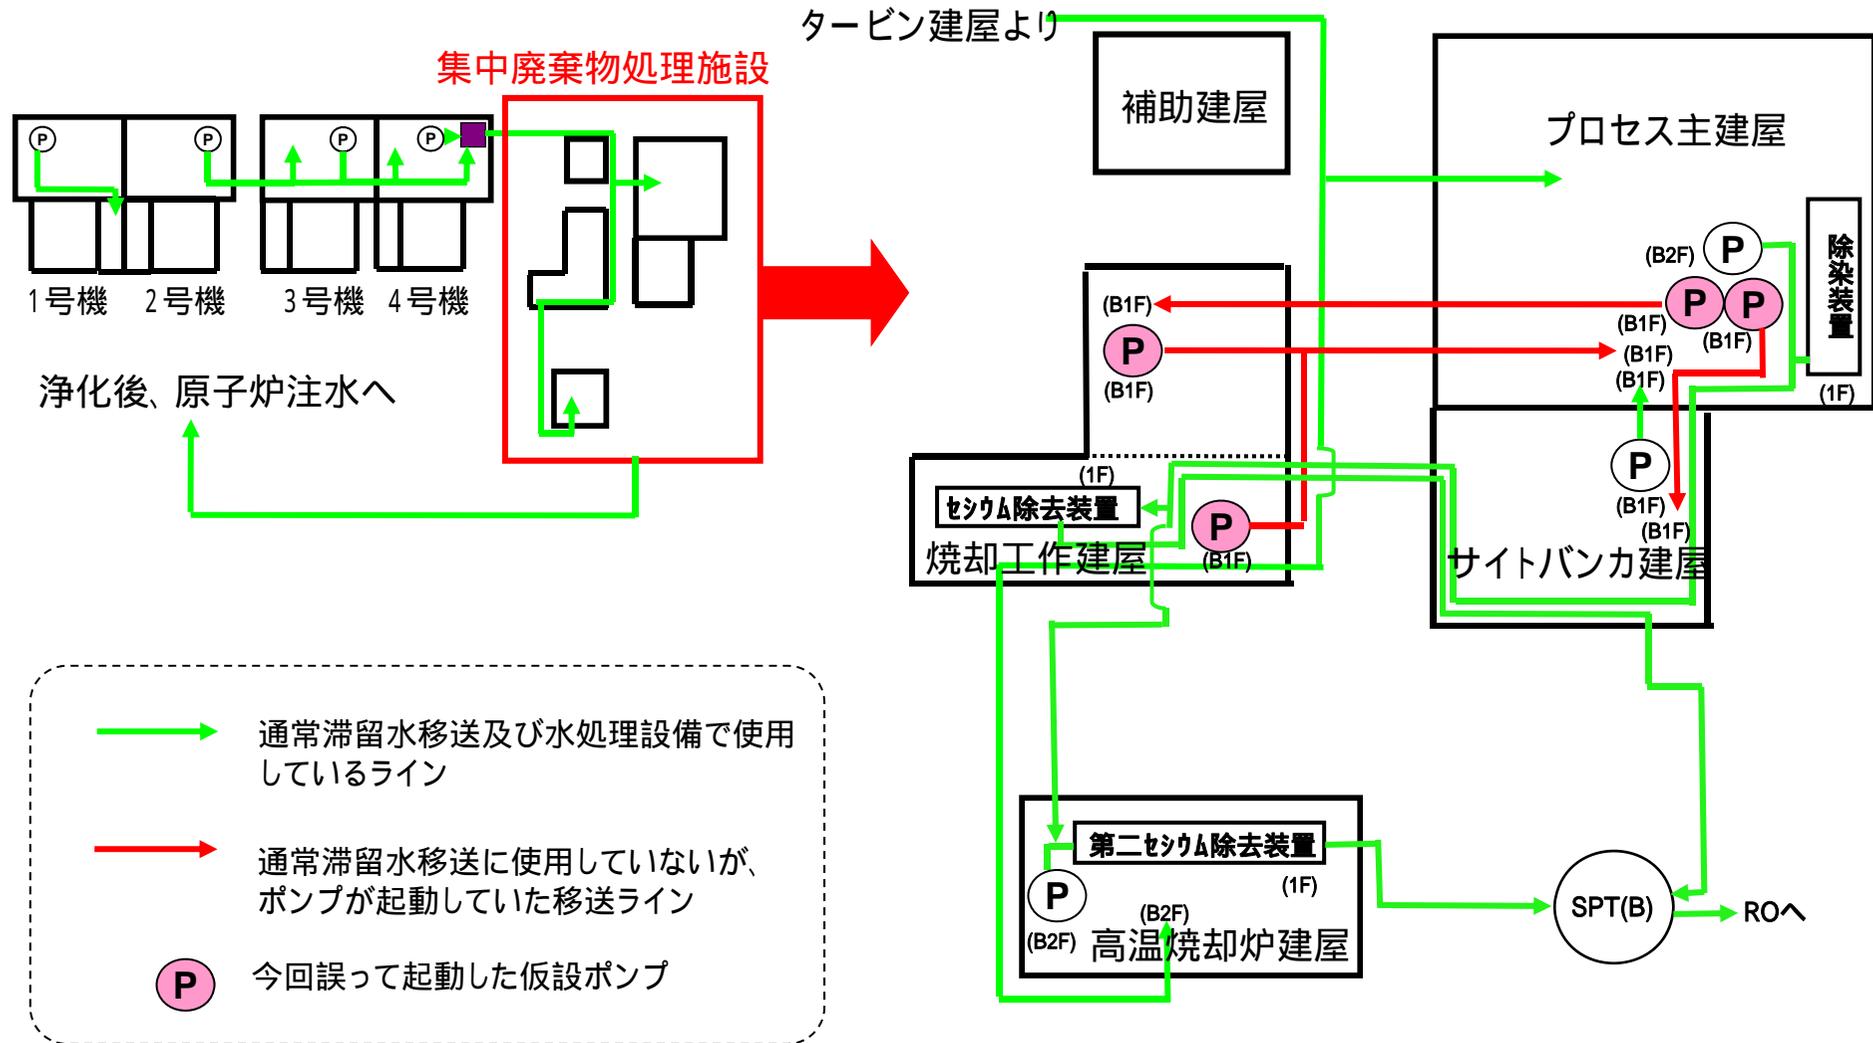
【参考1】概略系統図

プロセス主建屋、サイトバンカ建屋、高温焼却炉建屋は、常時滞留水を有している。

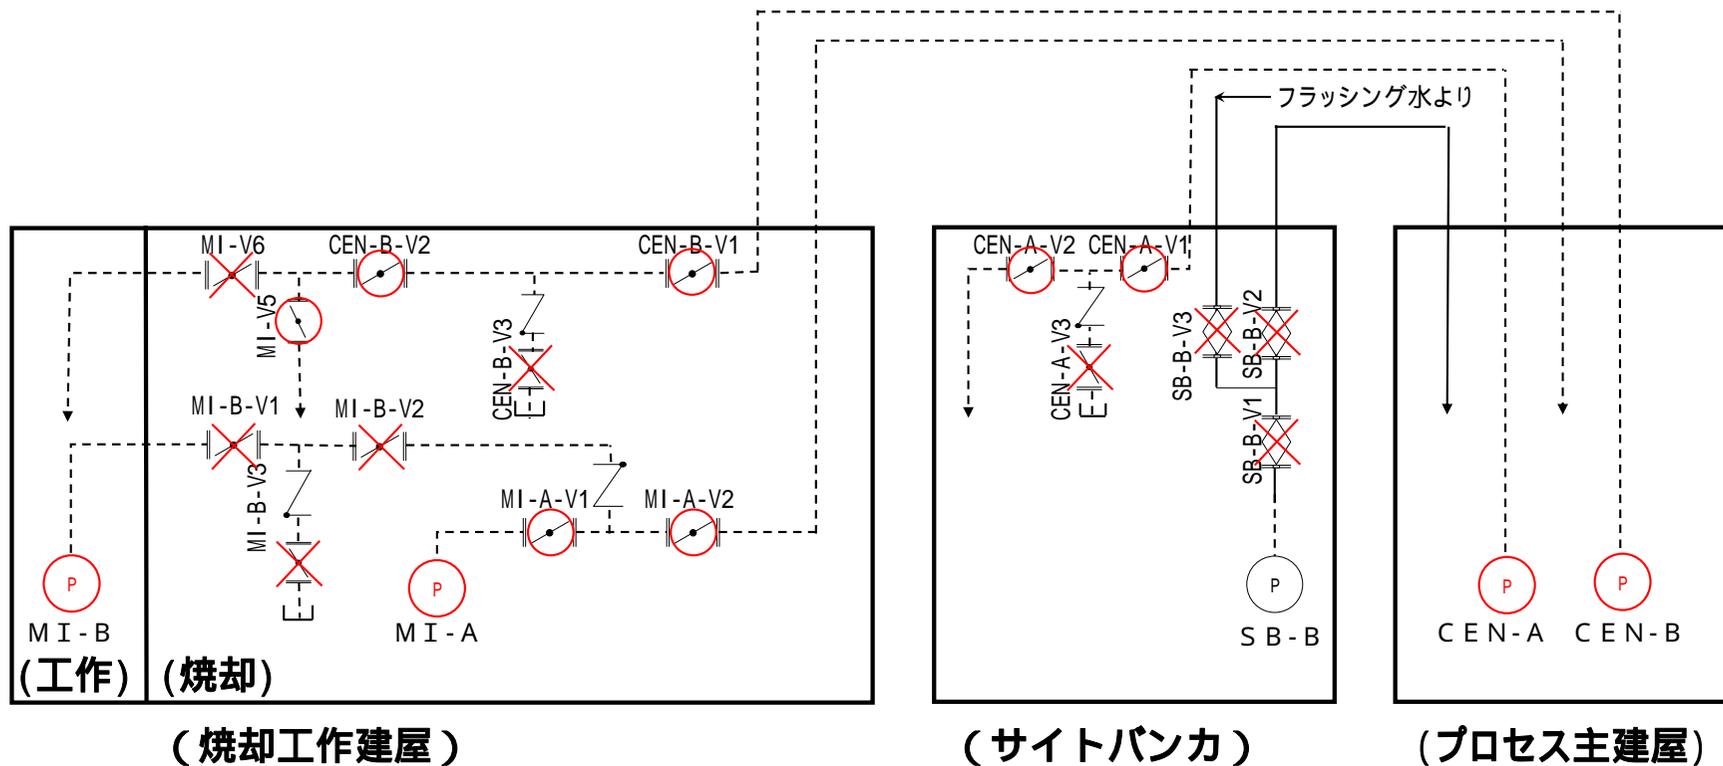
【参考2】 現場状況（ポンプ起動停止状態・弁開閉状態）

- 平成26年4月10日にサイトバンク建屋からプロセス主建屋へ水移送後、翌11日にサイトバンク建屋水位上昇・プロセス主建屋水位低下傾向が確認されたことから、4月12日より現場調査を行い、4月13日に通常使用していない(*1)以下の仮設ポンプ（4台）が運転中であったことを確認した。
 - ◆プロセス建屋→サイトバンク建屋（1台）
 - ◆プロセス建屋→焼却工作建屋（1台）
 - ◆焼却工作建屋→プロセス主建屋（2台）
- このため、4月13日午後5時2分～午後5時22分にかけて、当該仮設ポンプ4台を停止。
- 現場調査の結果、焼却工作建屋へ約203m³（焼却建屋：約165m³、工作建屋：約38m³）の滞留水があることを確認。
- なお、今回誤って移送された水位レベルには配管貫通部がなく、震災後に建屋壁面補修を実施している。また建屋水位に変動が無く、サブドレンの水質分析結果に変化がないこと、及びサブドレン水位は建屋水位に比べ水位が高いこと(*2)から、外部への漏えいは無いものと判断。

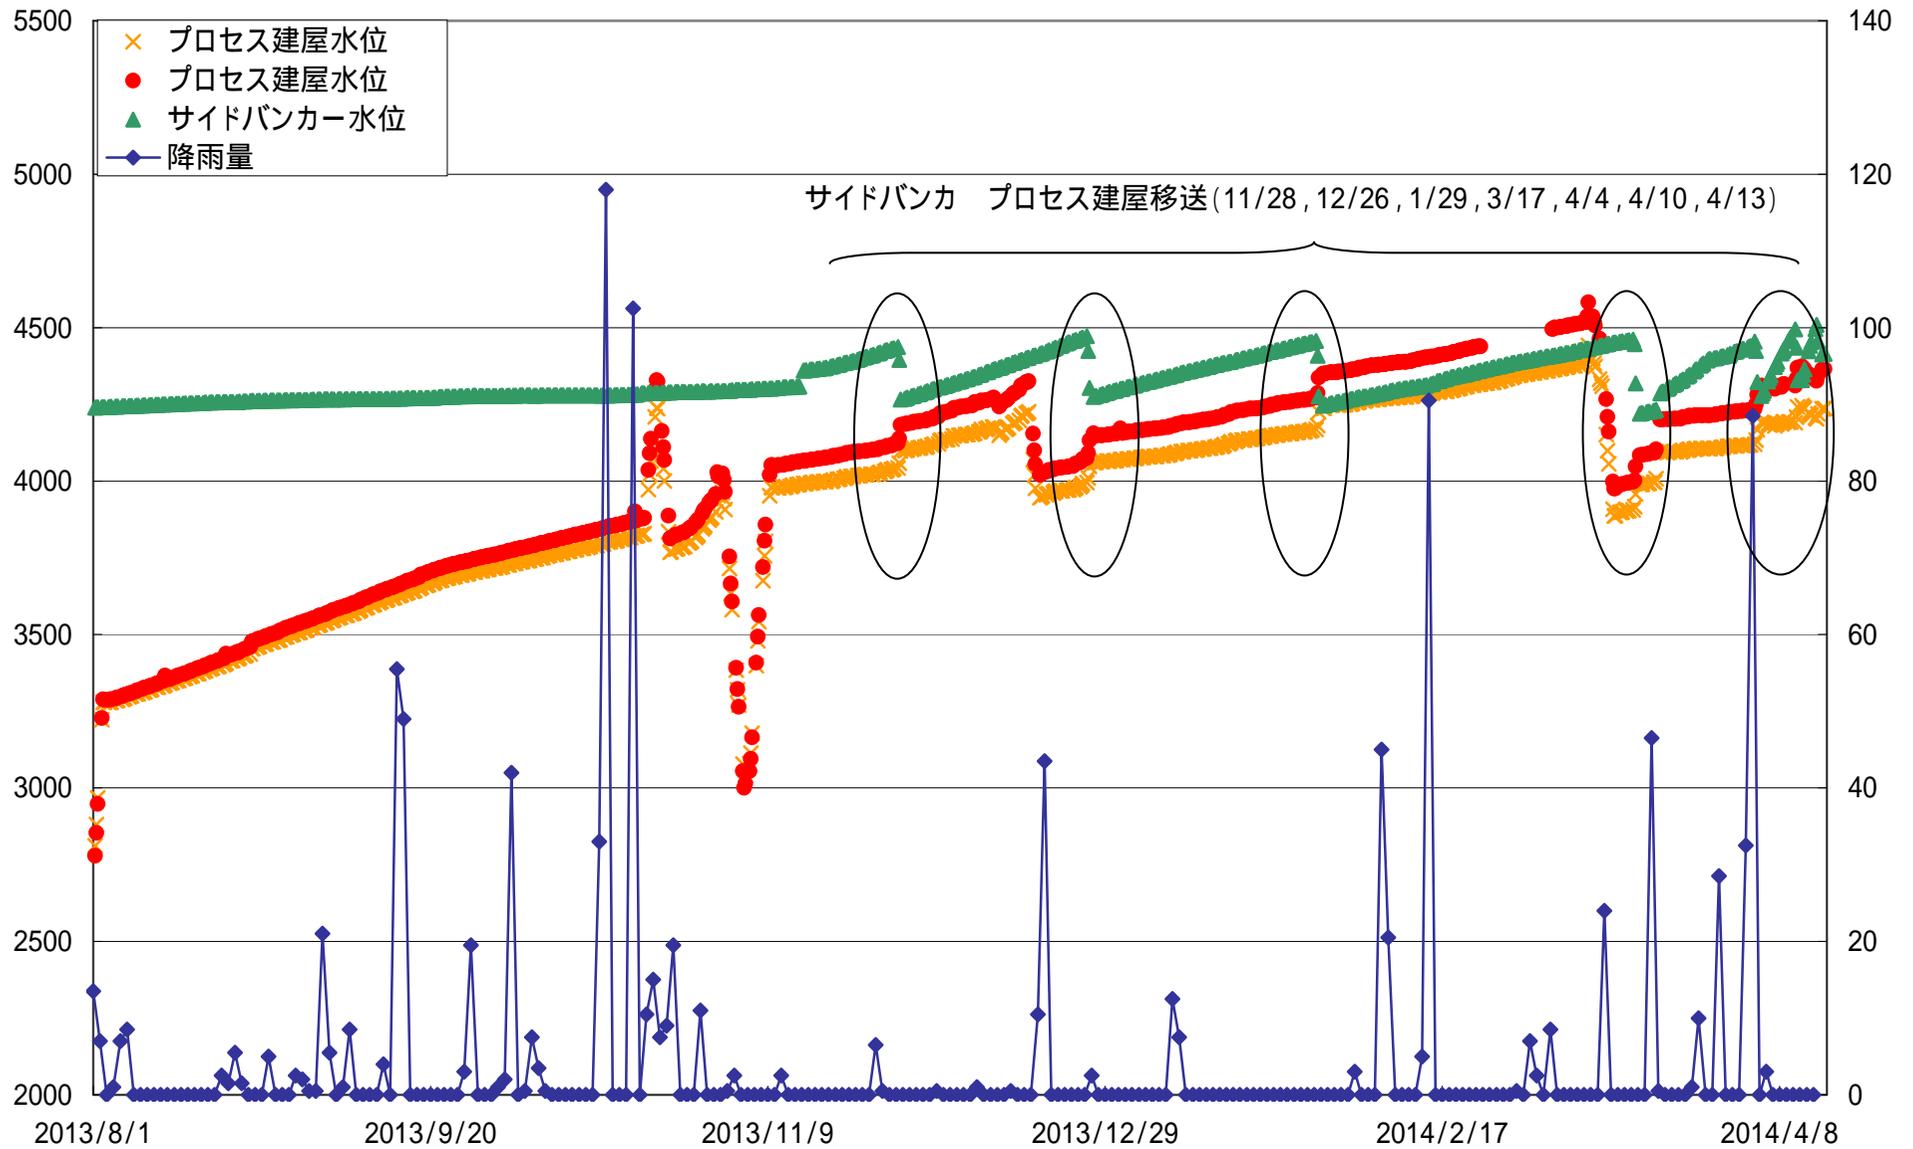
【補足3】水移送トレンド（長期）

- 現在、各挙動について分析を進めているところであるが、至近の4/4以降においてサイトバンク水位の上昇率の増加が認められ、また、4/10以降においてはプロセス主建屋水位の減少が認められる。
- 長期的なトレンドを見ると、昨年11月頃からサイトバンク水位の上昇が認められており、今回の仮設ポンプ停止後の水位上昇量との比較等により、上記期間の仮設ポンプの起動の可能性を評価していく。
- 本トレンド分析は、仮設ポンプ起動時期の絞込み、それに伴う作業の有無確認等原因の特定に繋がる可能性があることから、降雨の影響、水位増加率の変化等にも着目しつつ、予断を持たず、原因の特定に向けた検討を進めていくこととする。

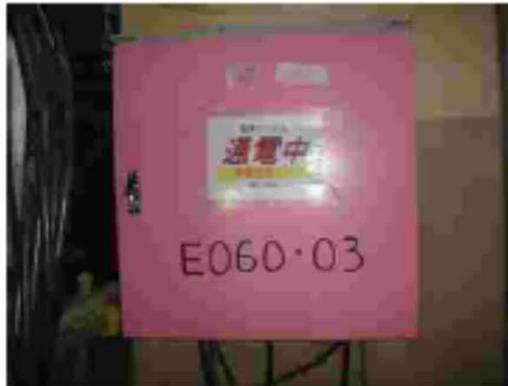
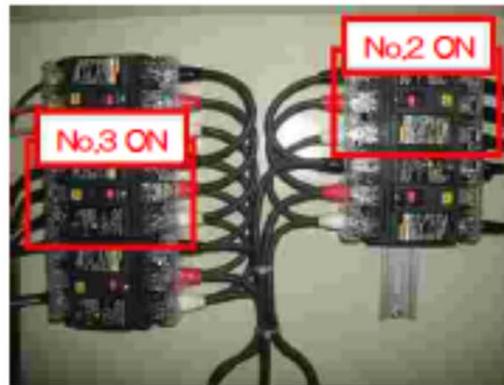
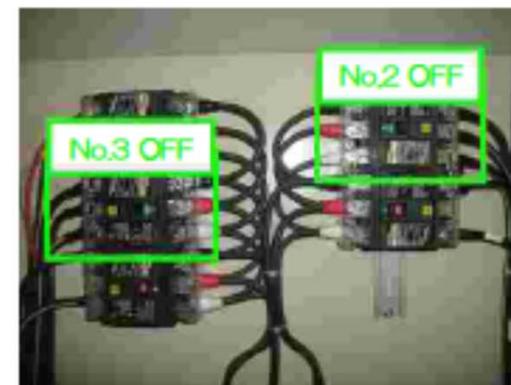
仮設分電盤
(プロセス主建屋2階)

仮設ポンプのON-OFFは制御盤内のスイッチにより行うが、これまで施錠管理は実施していなかった。（当該制御盤については、現在施錠管理開始済）

No.2 プロセス主建屋排水ポンプ (CEN-A)
No.3 プロセス主建屋排水ポンプ (CEN-B)

上記写真には、わかりやすく付記しているが、盤内のスイッチは番号管理のみ。

また、（今回の原因かは現時点では不明であるが）制御盤内のスイッチは番号管理はしているものの、名称等の記入はなく、ヒューマンエラーを生じる可能性も否定できないことから、今後こうした重要度の高い設備については仮設物の識別向上を検討していくこととする。

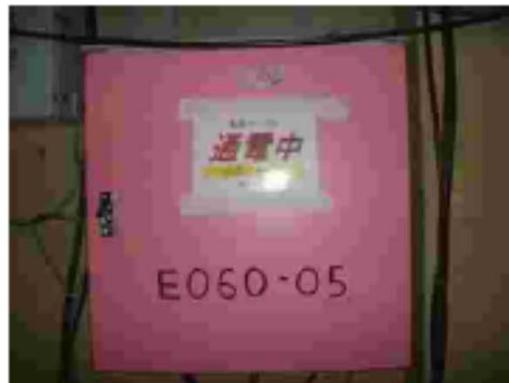
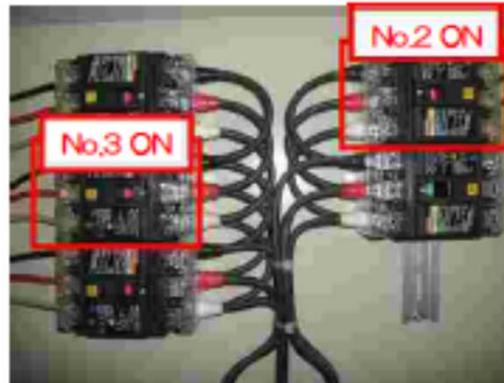
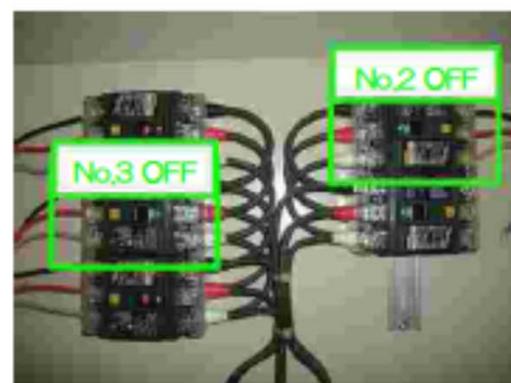
仮設分電盤
(焼却工作建屋1階)

No.2 焼却工作建屋 (焼却) 排水ポンプ (MI-A)
No.3 焼却工作建屋 (工作) 排水ポンプ (MI-B)

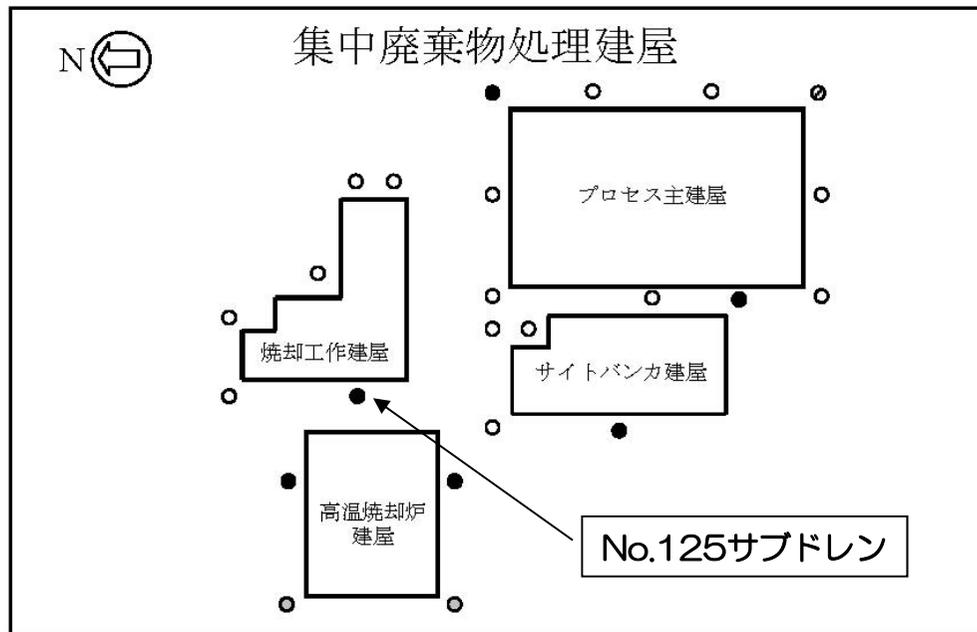
●建屋水位

日時	焼却建屋 [OP.mm]	工作建屋 [OP.mm]	サブドレンNo.125 [OP.mm]
4/14 22:00	4376	4250	8395
4/15 2:00	4376	4250	8398
4/15 6:00	4376	4250	8394
4/15 10:00	4376	4250	8395
4/15 14:00	4376	4250	8409
4/15 18:00	4376	4250	8411
4/15 22:00	4376	4250	8398
4/16 2:00	4377	4250	8397
4/16 6:00	4377	4250	8390

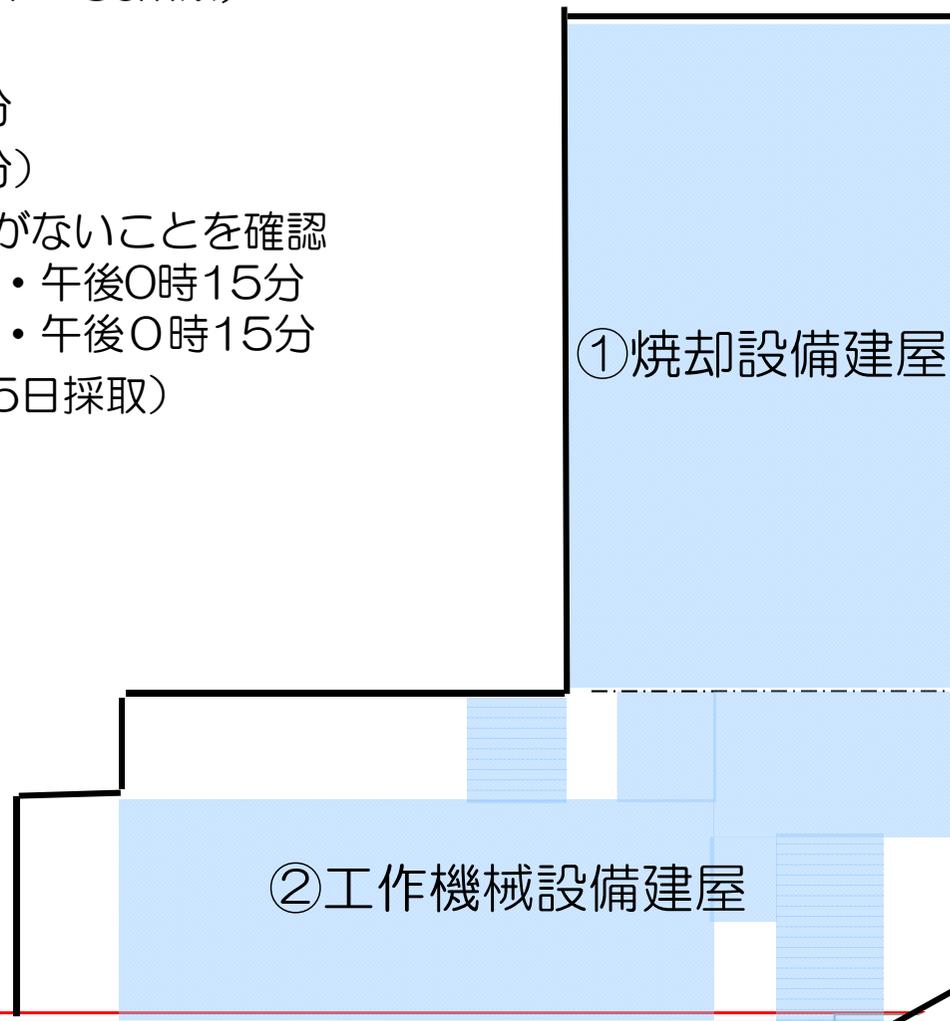
焼却工作建屋（地下1階）における滞留水の推定量

合計：約203m³（=①+②）

①焼却設備建屋：約165m³（約918m²×18cm※）

②工作機械設備建屋：約38m³（約759m²×5cm※）

■ 4/14の測定において、水位（深さ）に変化がないことを確認
